Dominique Batista, Cerema,  
Laboratoire d'Aix en Provence

Risques gravitaires induits et ouvrages  
géotechniques : observations post-  
sismiques et retour d'expérience

JT AFPS  
Renforcement au séisme des  
constructions existantes  
Arette, le 29/09/2017

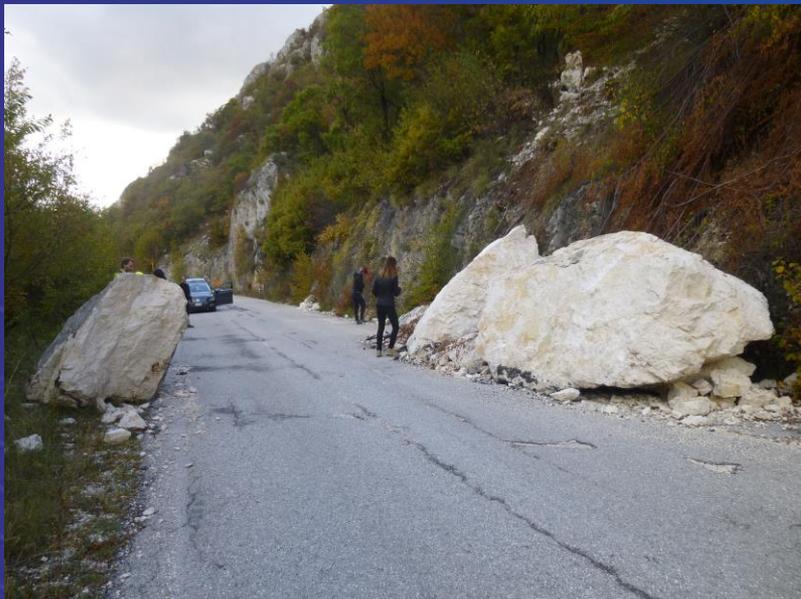
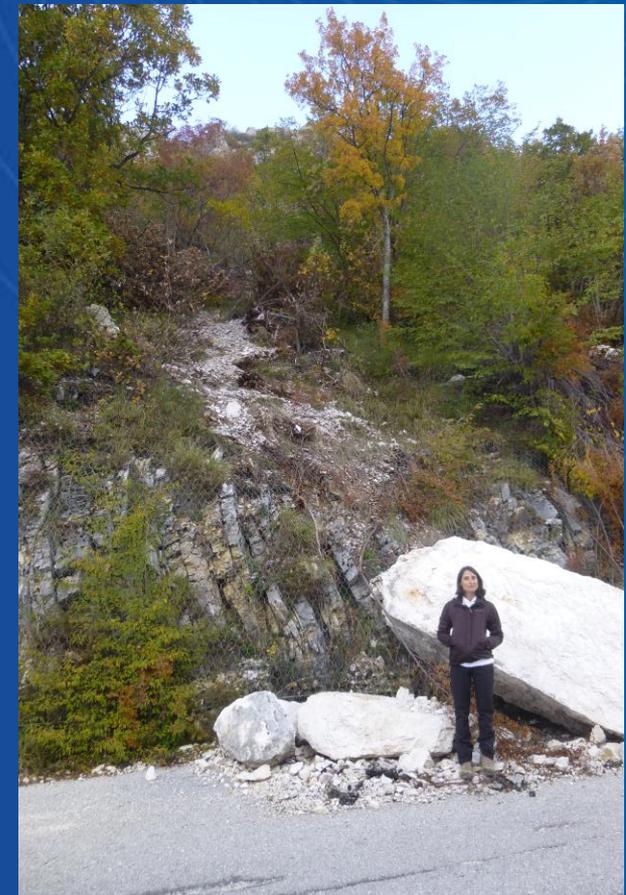
Routes secondaires à flanc de versant

Chutes de blocs de l'ordre de  $5 \text{ m}^3$  ayant entraîné la fermeture de la route

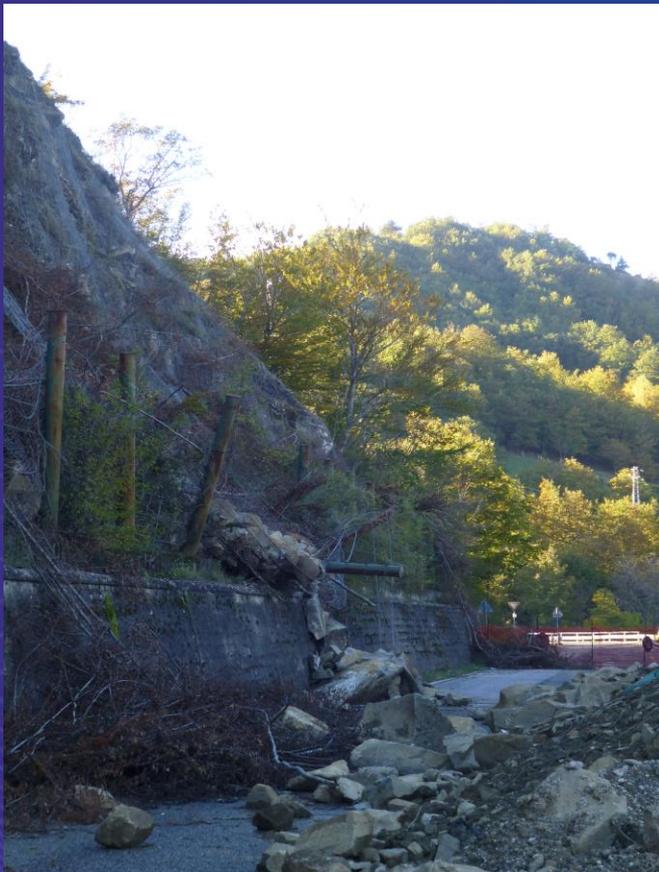
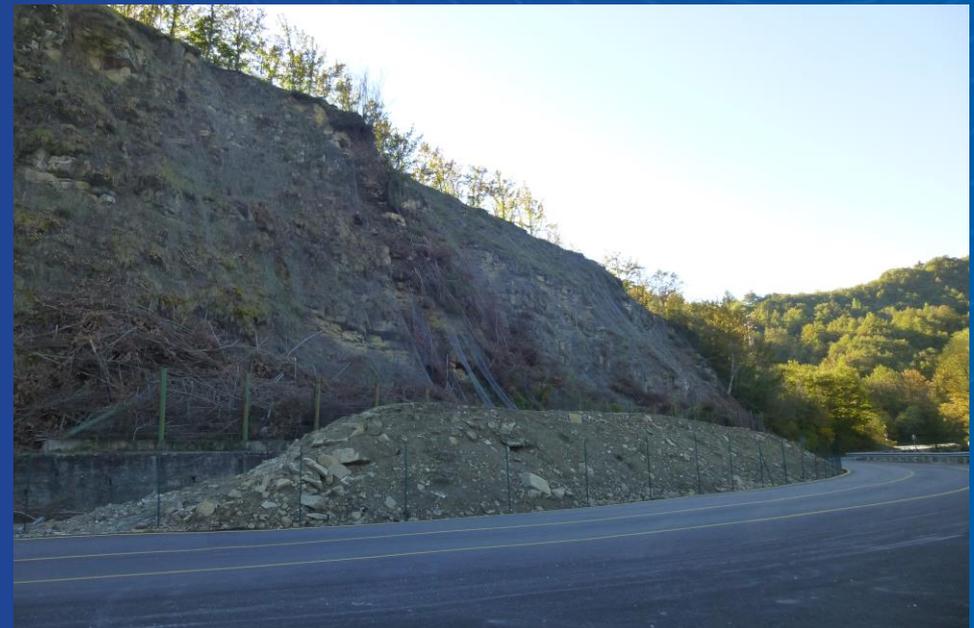
Routes structurantes : SS260

Chutes de blocs provoquant la ruine du système de protection existant  
Réalisation d'une déviation et d'un merlon pour permettre le rétablissement de la circulation

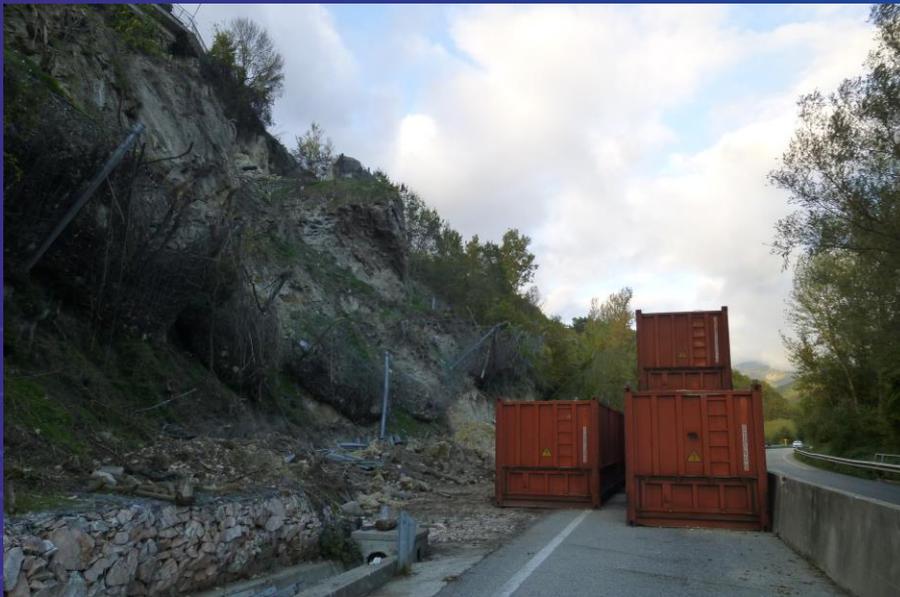
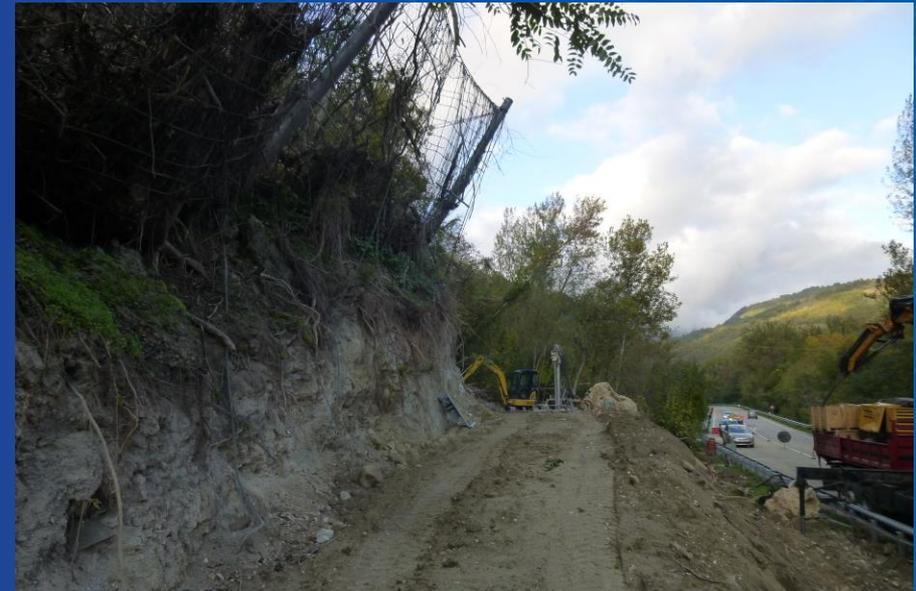
Routes structurantes : SS4 (Pescara del Tronto)

Chutes de blocs provoquant la ruine du filet de protection existant  
Mise en œuvre d'une protection provisoire pour permettre le rétablissement de la circulation en alternat  
Construction d'un nouveau filet de protection

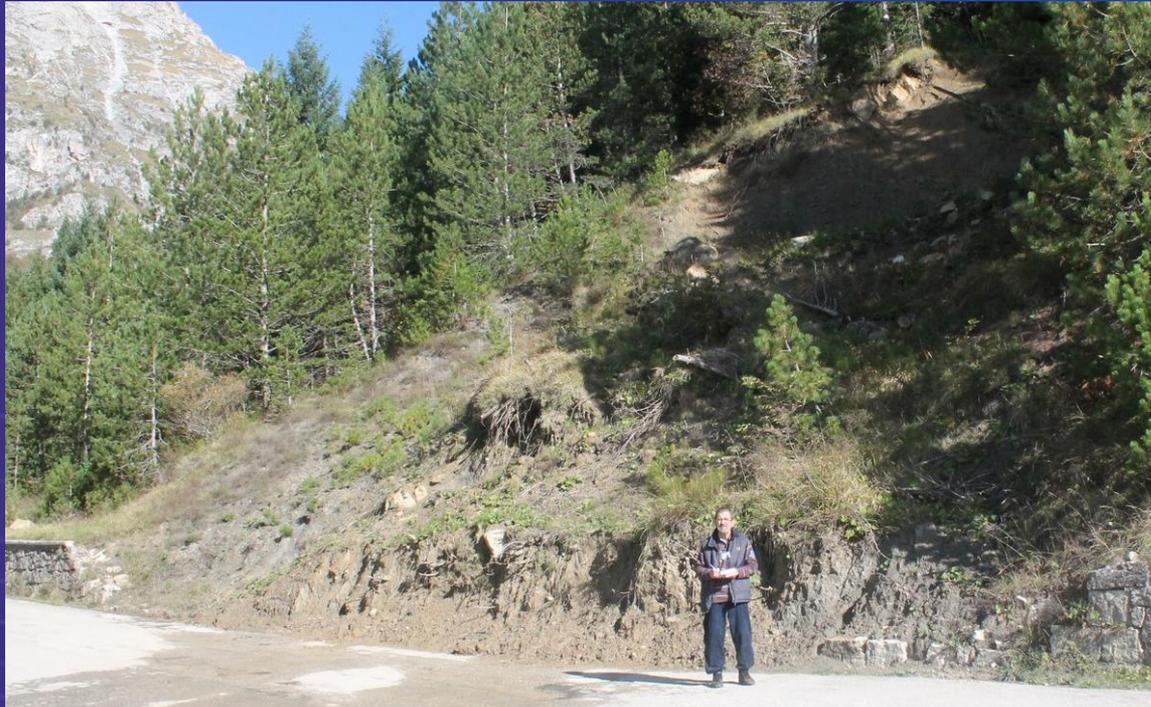
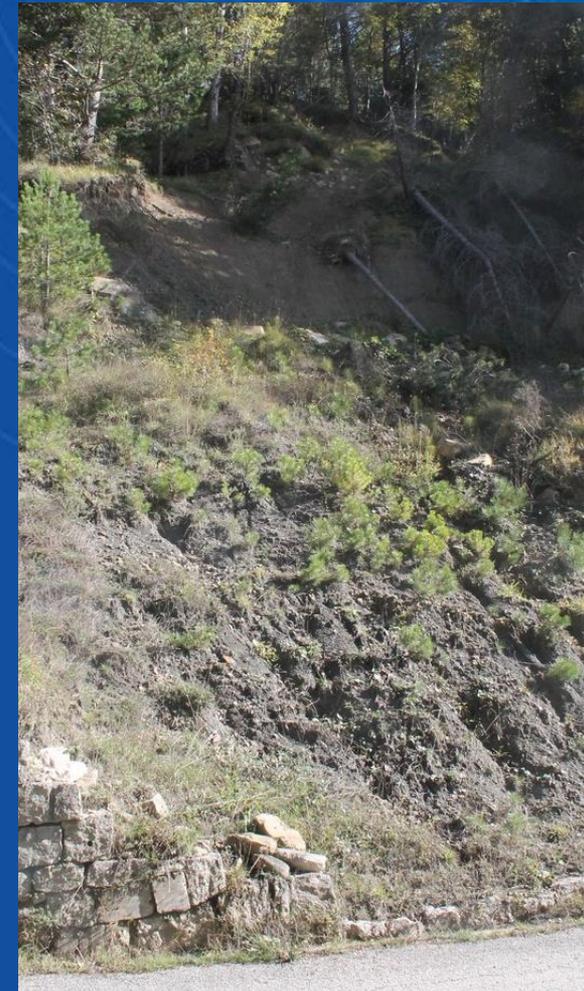
Glissement au nord du village de Pretare (intersection N89 et SP477)

- de 30m de dénivelée
- affectant un versant d'éboulis argileux saturé d'eau
- a provoqué la ruine par cisaillement du mur de soutènement
- a neutralisé partiellement la route

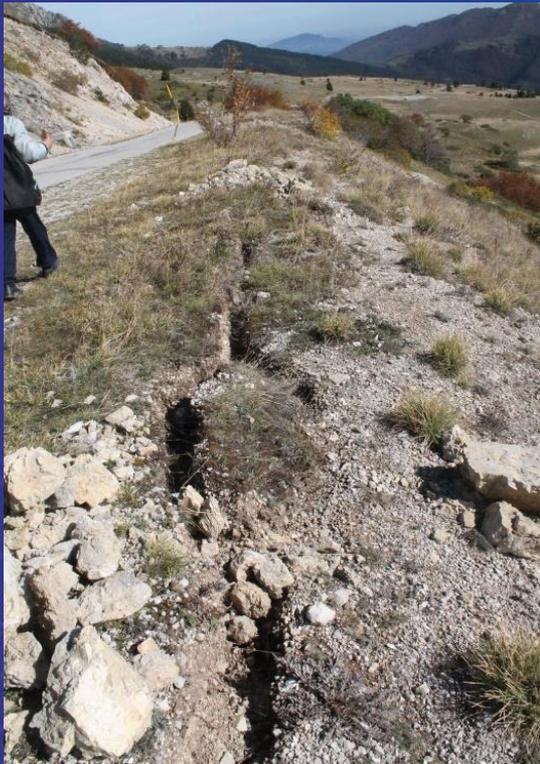
Glissement situé à l'aval de la faille  
du monte Vettetore :

- réactivation d'un glissement ancien
- sur un linéaire cumulé de près de 300m

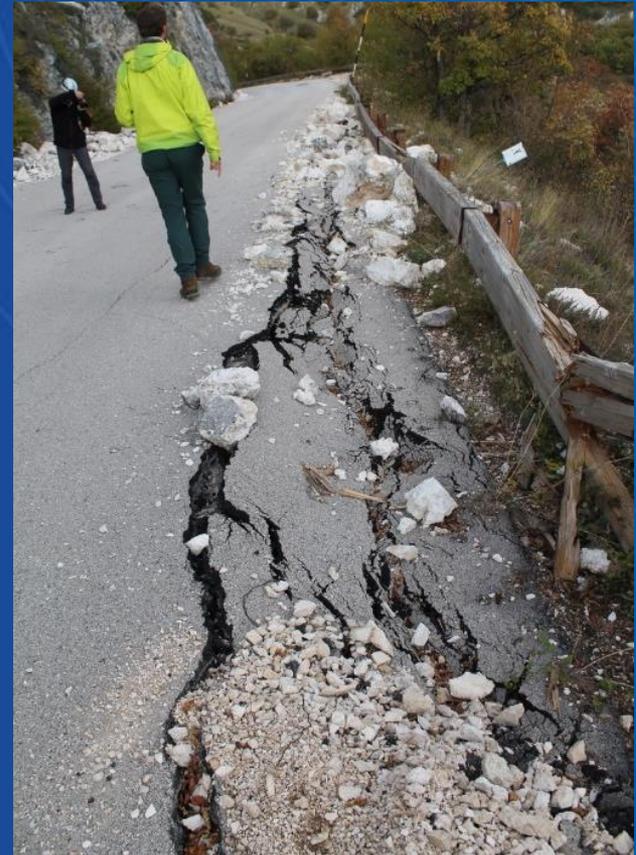
Glissement affectant la chaussée  
à proximité de Castelluccio

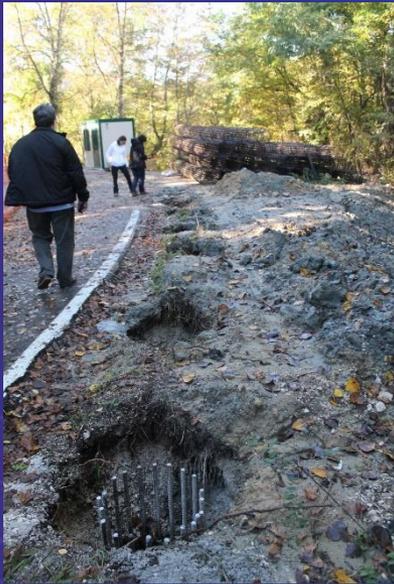
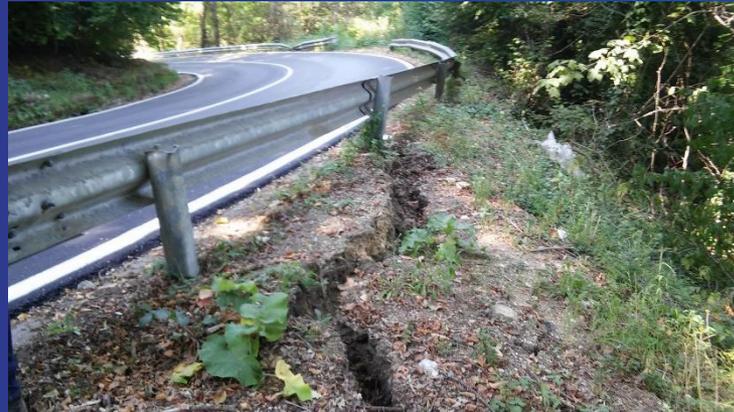
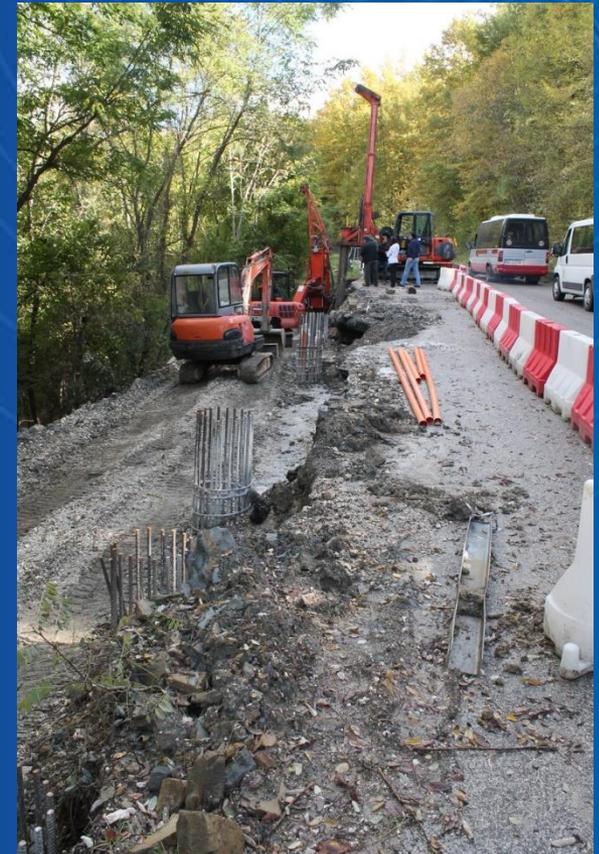
glissements affectant la route SR260 à proximité d'Amatrice

- plusieurs glissements affectant la demi chaussée aval
- formations argileuses partiellement saturées d'eau
- une même technique de confortement mise en œuvre sur l'ensemble des sites :  
paroi discontinue de pieux de 600mm de diamètre  
et de 15m de profondeur

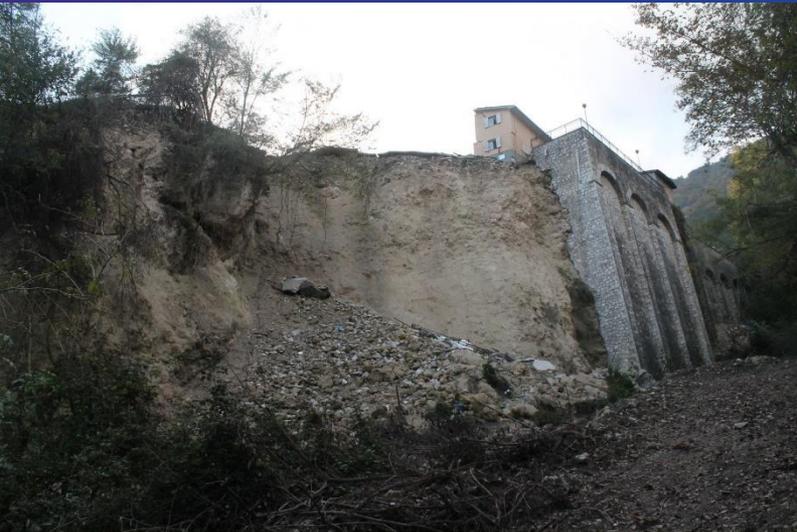
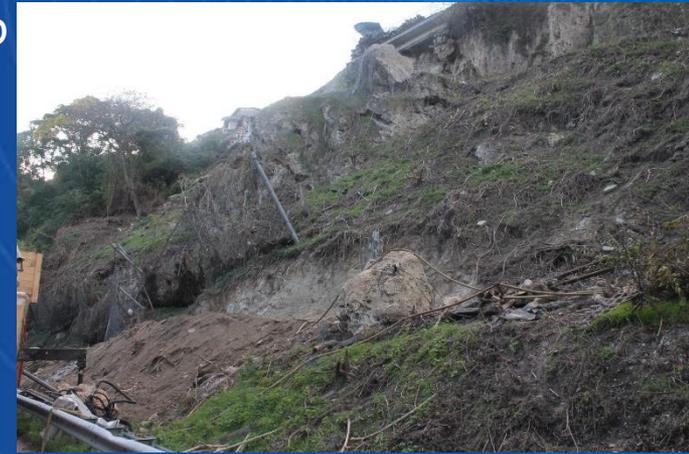
Affaissement du versant à l'aval du village

Village construit en bord d'une falaise de plus de 20m de hauteur

- dépôt de pente du pléistocène
- débris calcaires dans une matrice argilo sableuse
- cohésion précaire

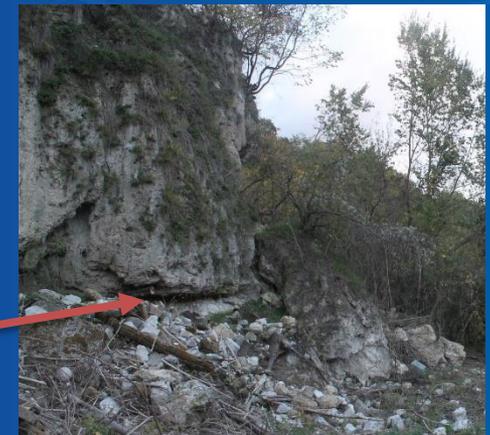
déchaussement de la couche de tuf  
située en bord de village provoquant  
des chutes de bloc

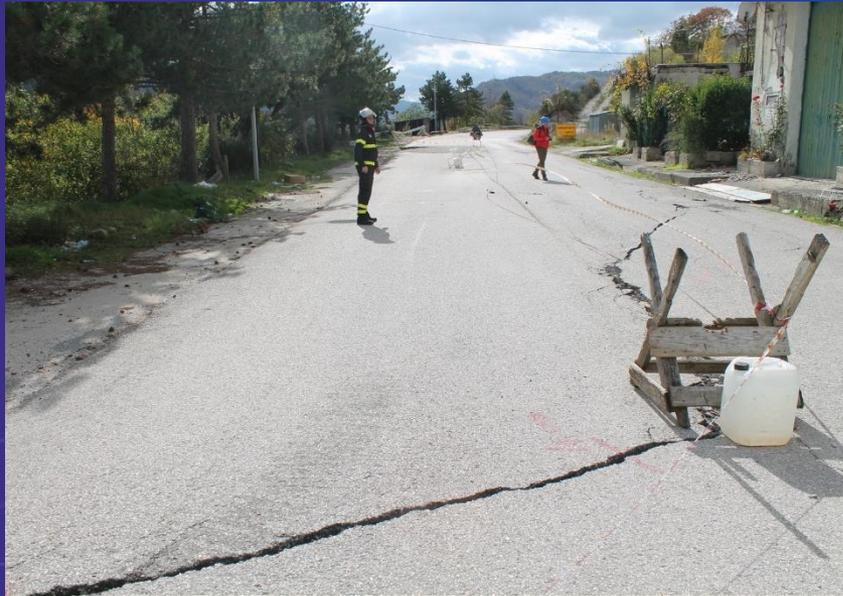
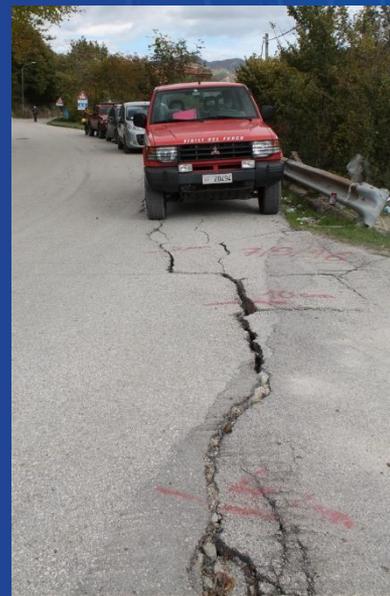
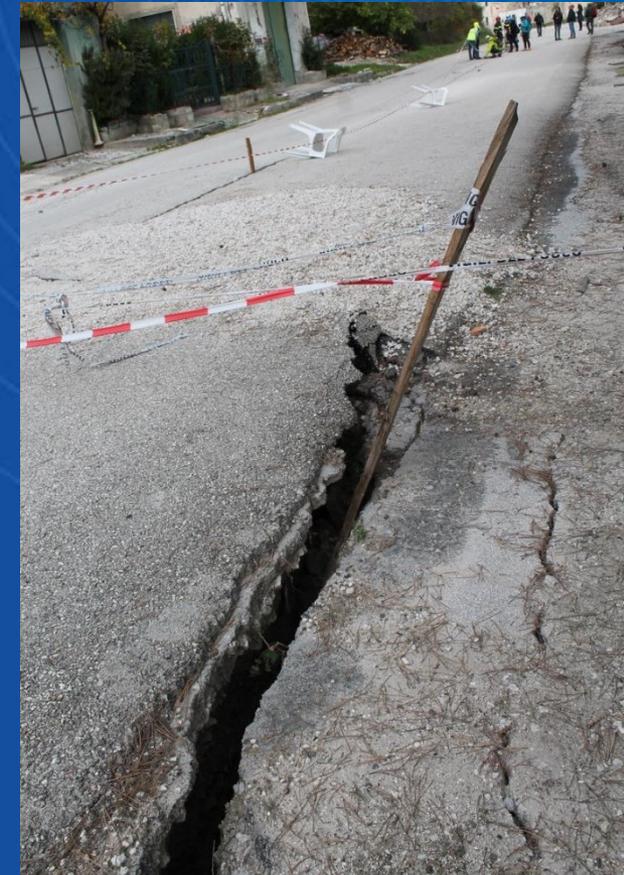
Suite au séisme du 24 août, apparition de nombreuses fractures dans le village :

- fractures de 50 à 150m de longueur parallèles au versant
- ouvertures de 5 à 10cm, rejets verticaux atteignant 20cm

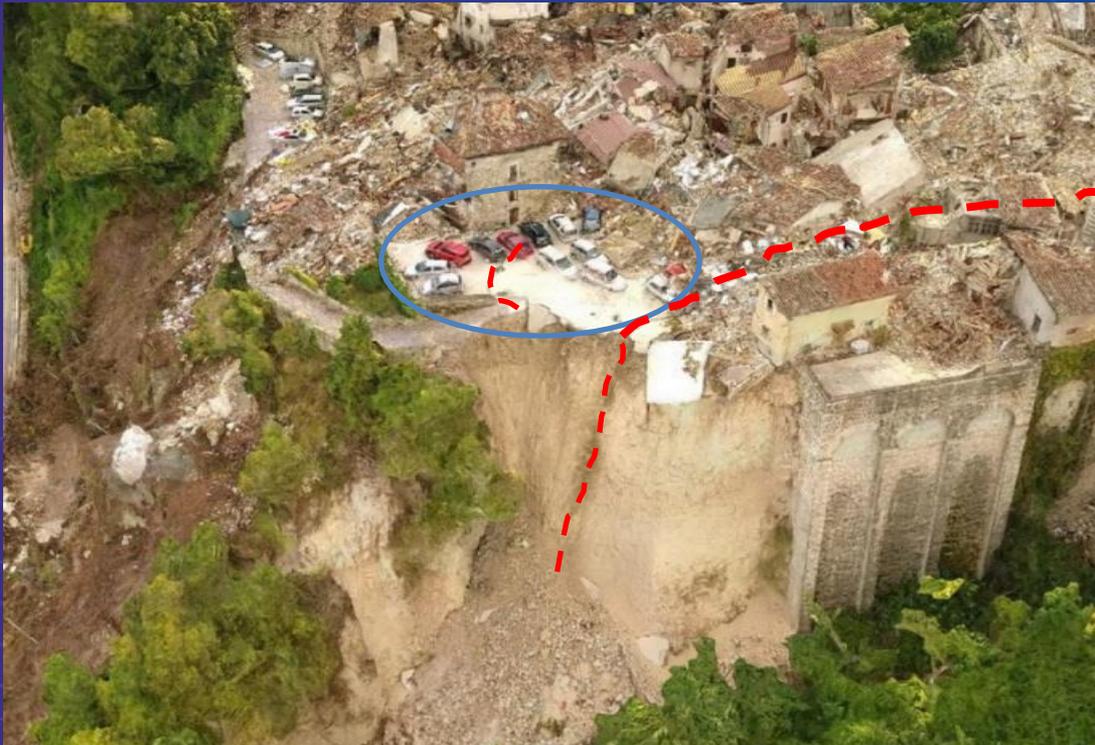
Amorce d'un mécanisme de rupture de la falaise identifiée après le séisme du 24 août :

- perte de cohésion du matériau

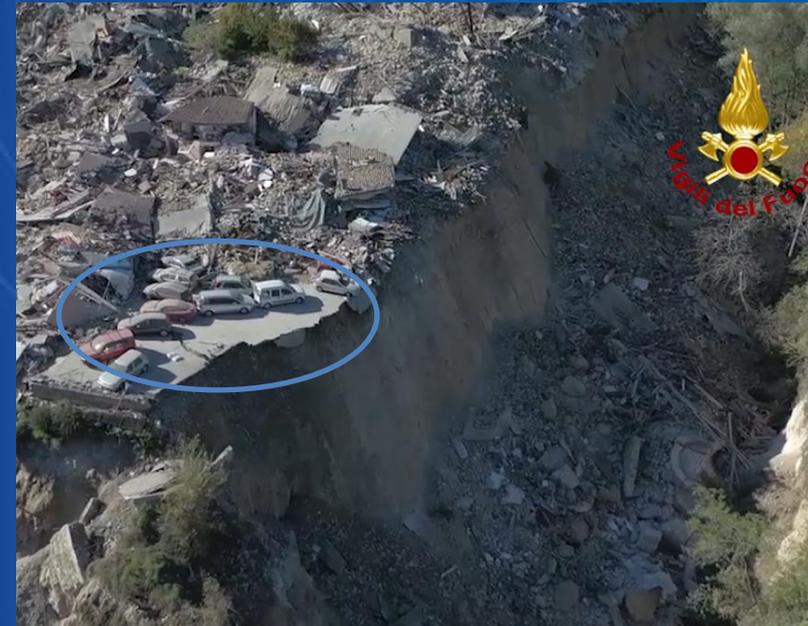
Rupture fragile de la falaise lors du séisme du 30 octobre

- liée à la disparition de la cohésion
- retour à une pente résiduelle de sol
- destruction complète du contrefort illustrant la violence du phénomène

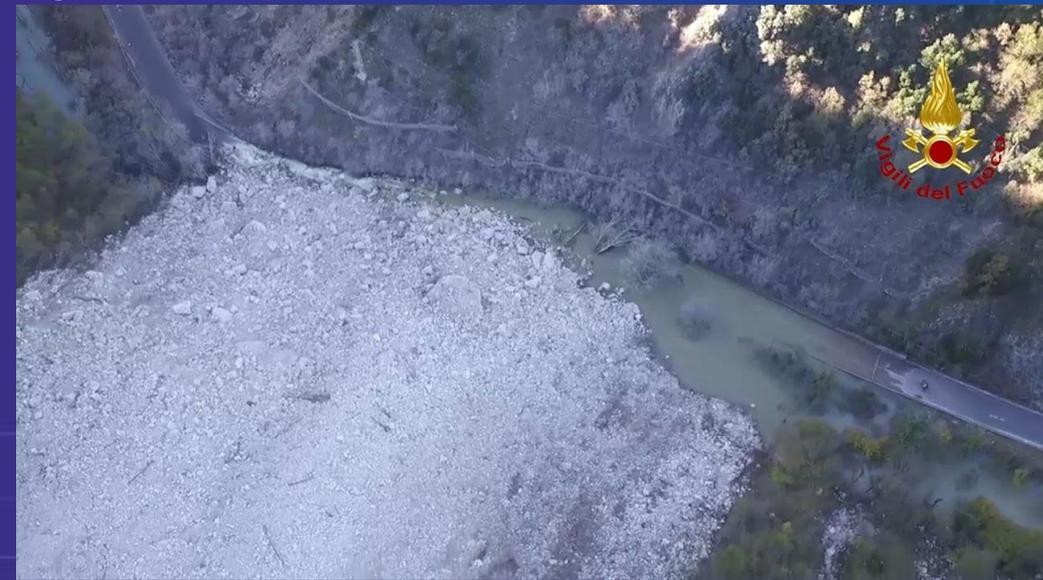
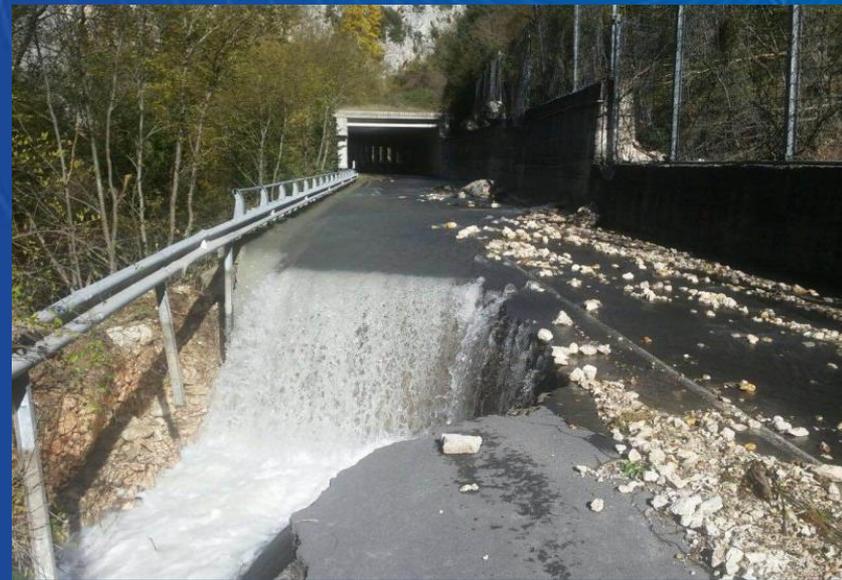
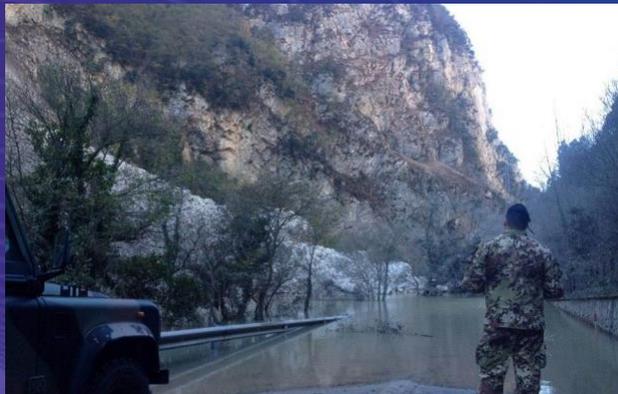
glissements affectant la SP209 entre Visso et Norcia (séisme du 30 octobre)

Glissement de terrain de grande ampleur

- favorisé par un contexte pluvieux (≠ 24 aout)
- a modifié le cours du Fiume Nera
- chaussée envahie par le cours d'eau et ensevelie par le pied du glissement
- empêchant toute circulation et compliquant toute intervention

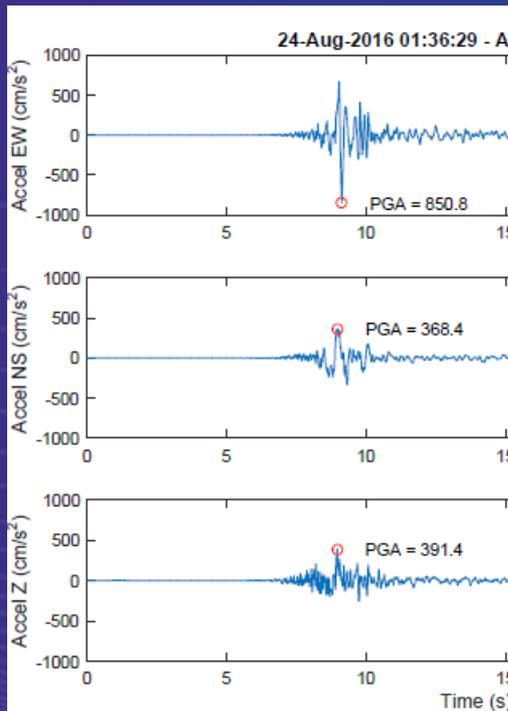
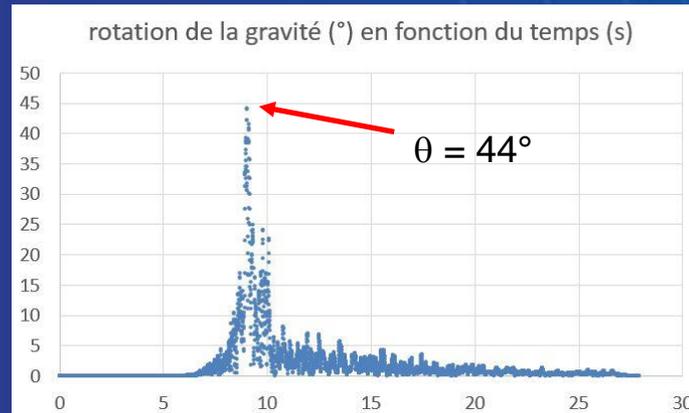
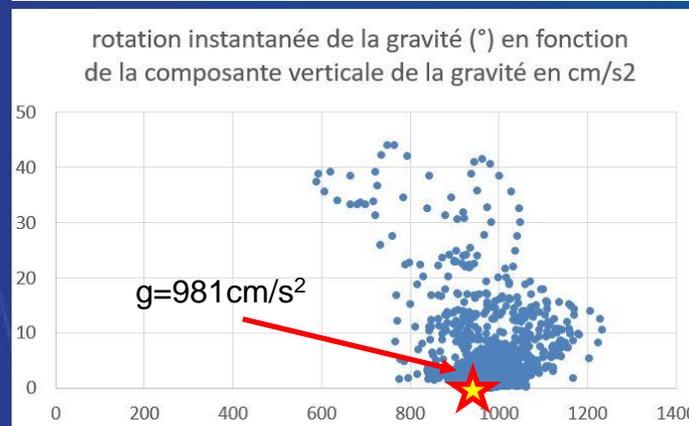
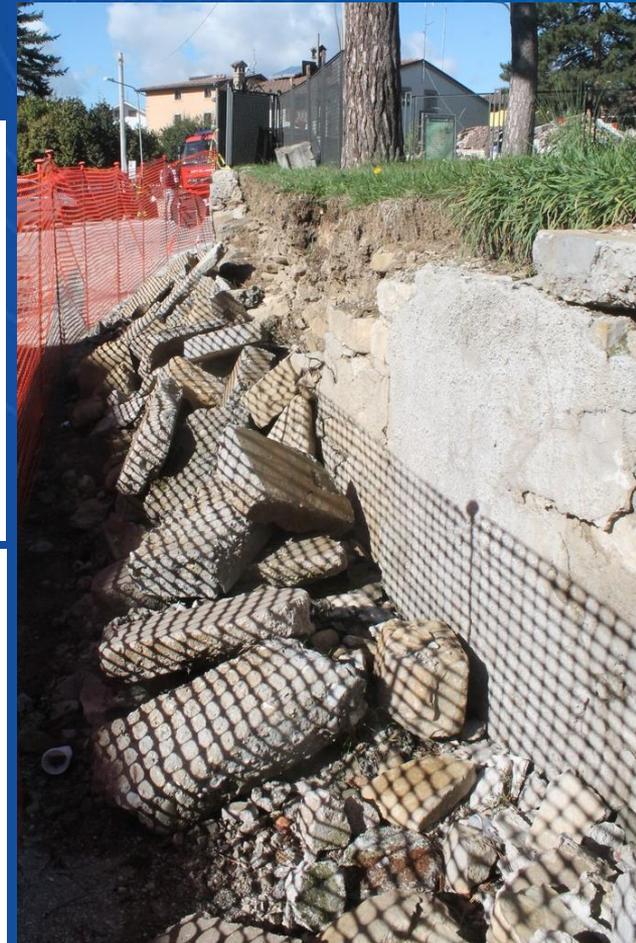
Séisme du 24 août sur Amatrice : rotation maximale de la gravité de  $44^\circ$   
rotation  $\rightarrow$  frottement bloc/bloc  
 $\Rightarrow$  glissement des pierres de couronnement,  
« expulsion des blocs »

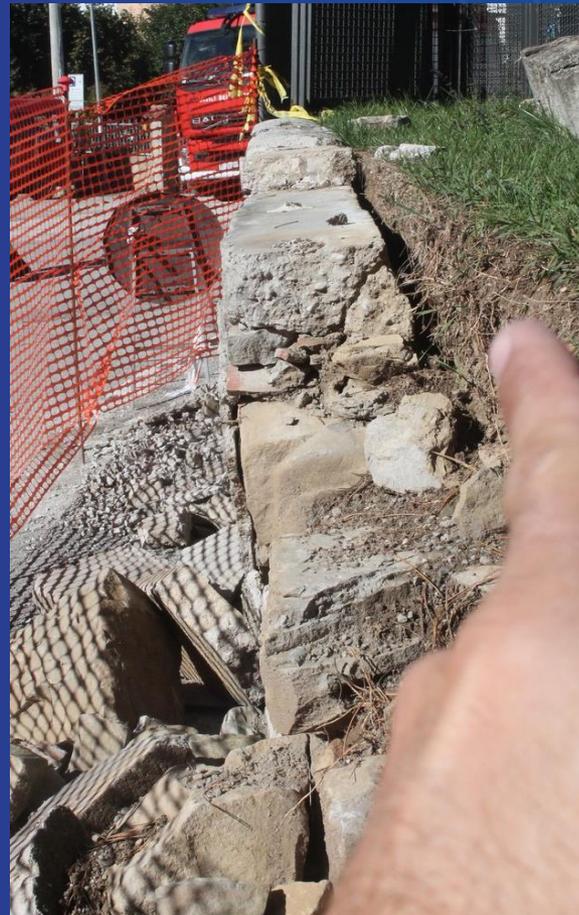
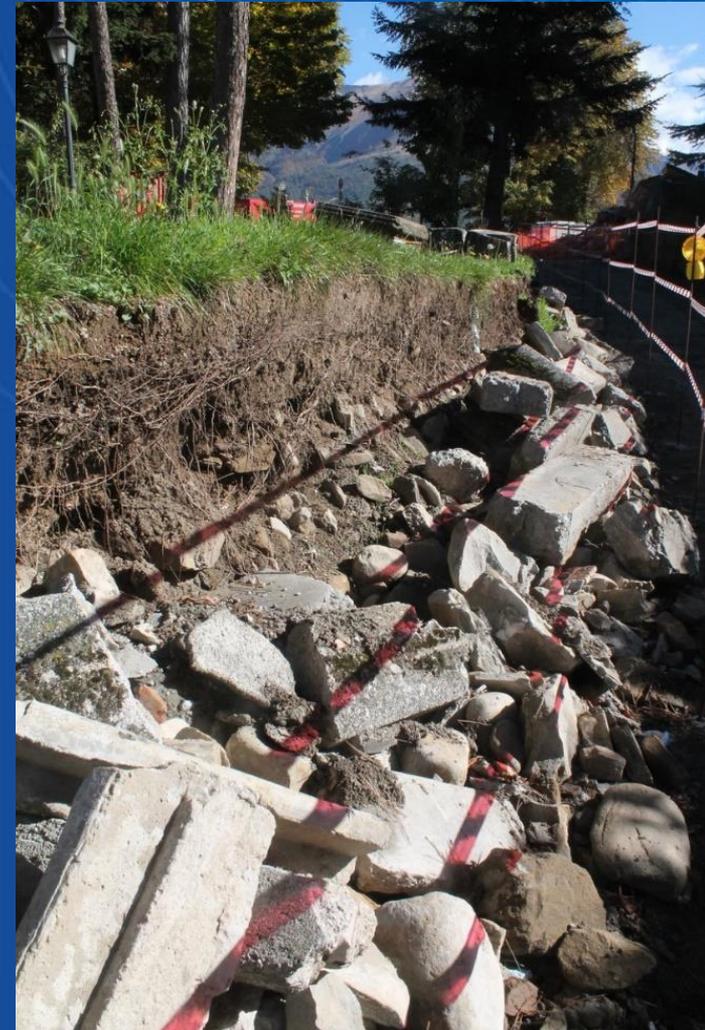
Séisme du 24 août sur Amatrice : rotation instantanée de la gravité de 45°

- Rupture d'un mur de 1,4m par déversement

Pourtant ...  
aucun signe de poinçonnement  
du sol ou de glissement du mur

- Rupture du mur sans rupture  
du sol !
  - sols non saturés
  - cohésion par capillarité
- rupture liée aux  
seules actions inertielles

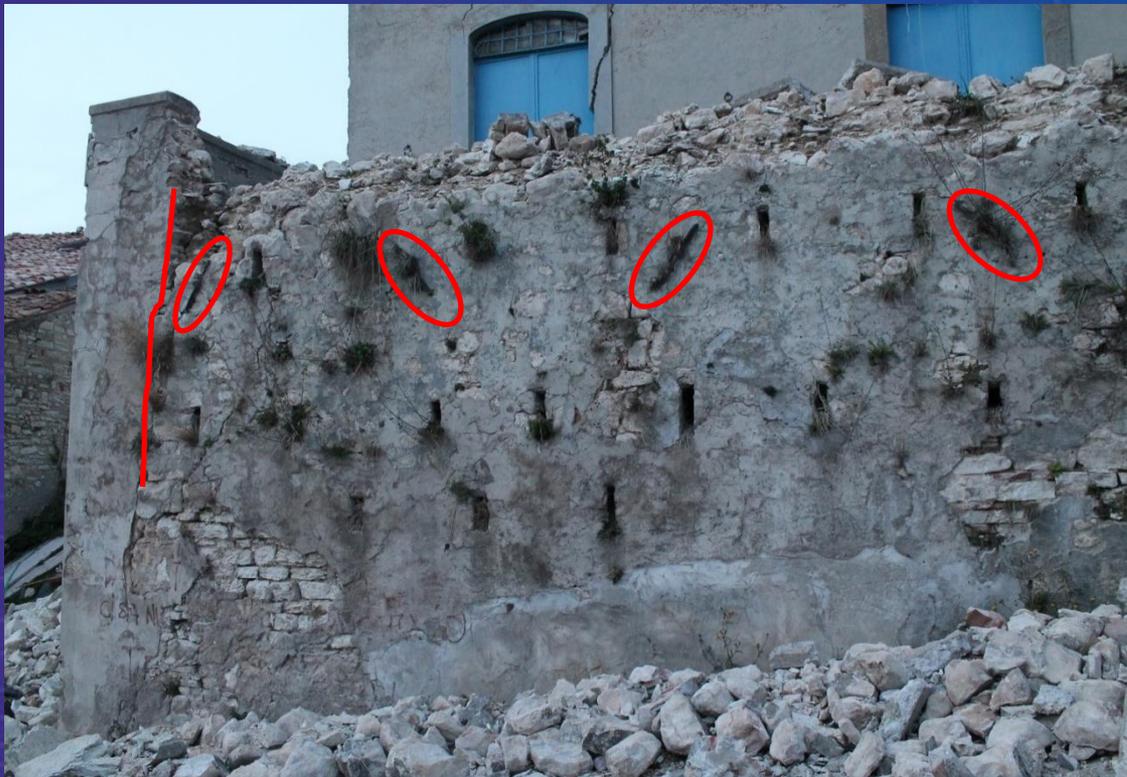
Séisme du 24 août, mur renforcé par clouage (Castelluccio di Norcia) montrant l'efficacité du clouage en tête de mur

- absence de désordres sur la partie clouée malgré l'altération des joints
  - rupture et déversement du parapet témoignant de l'intensité sismique
- ➔ absence de désordres de type poinçonnement et glissement
- ➔ efficacité du clouage en tête vis-à-vis du déversement

Mur maçonné de plus 3m renforcé par une ligne de clous en partie haute  
Castelluccio di Norcia

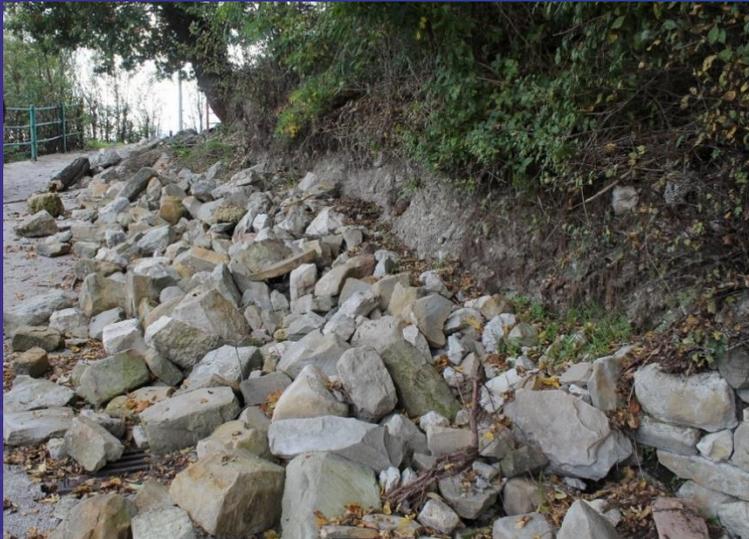
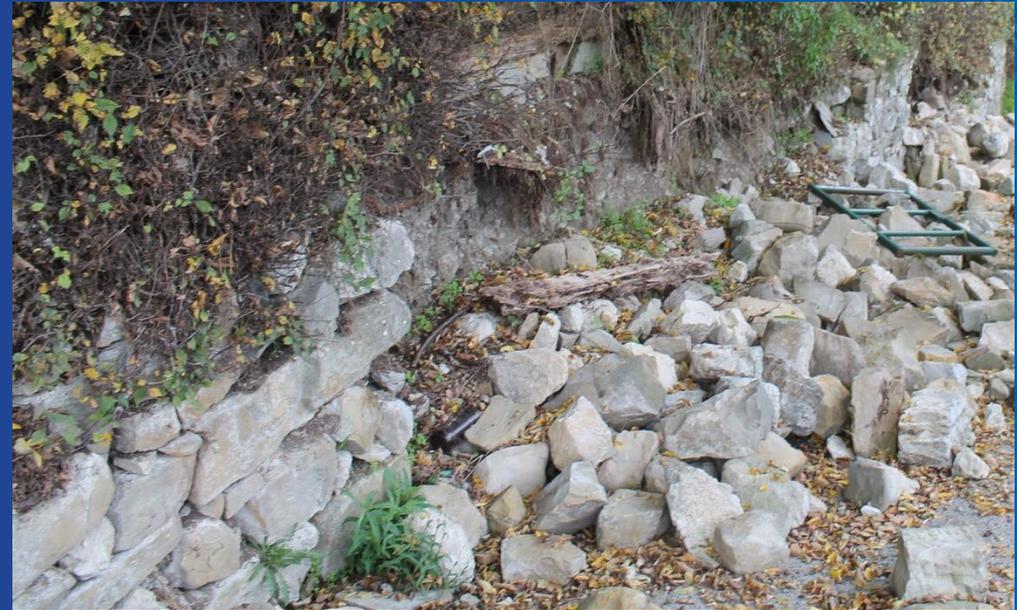
Rupture d'un mur en pierres sèches à Pescara del Tronto (séisme du 24 août)

Rupture d'un petit mur en pierres sèches

- mur de 1m de hauteur
- propagation des blocs sur une bande de plus de 2m de largeur
- déversement aux extrémités
- Aucun signe de rupture géotechnique
  - ≠ poinçonnement du sol
  - ≠ glissement du mur
  - ≠ rupture en poussée du sol (qui tient verticalement)
  - sols non saturés => cohésion par capillarité
- Rupture par déversement liée aux seules actions inertielles

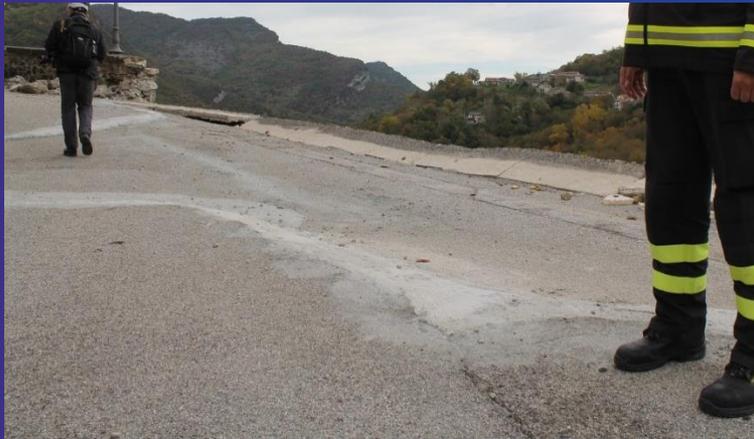
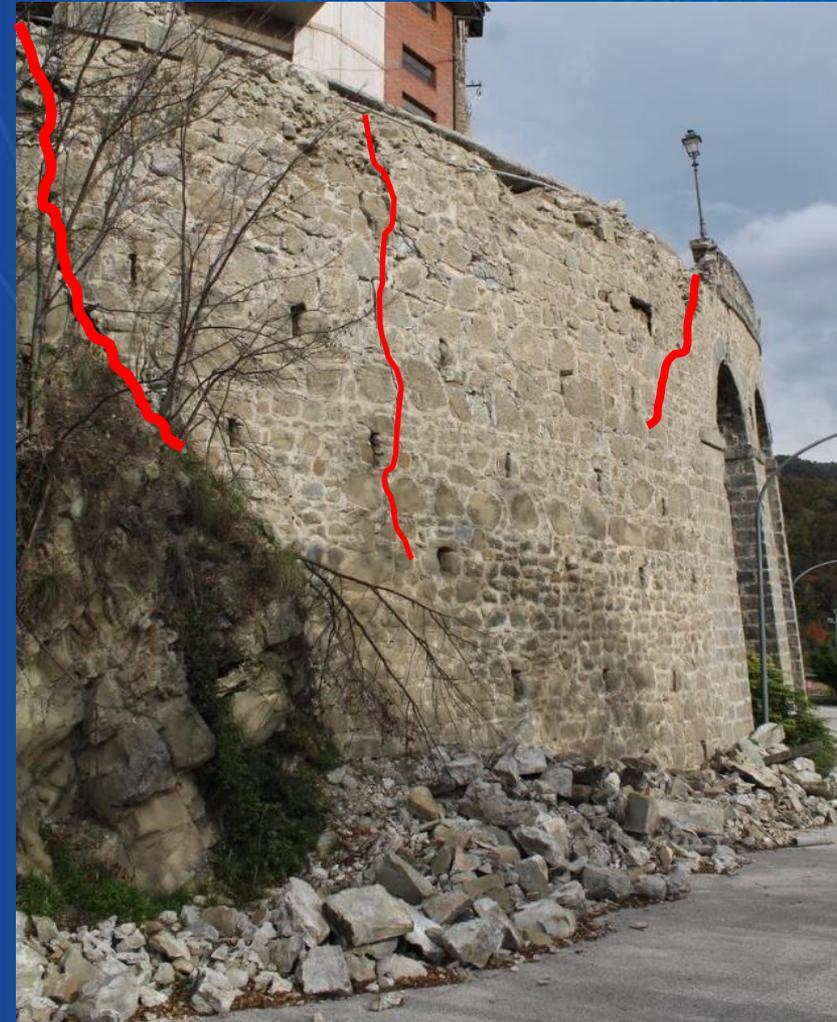
Séisme du 24 août : Arquata del Tronto

fracture de la chaussée avec rejet vertical dessinant une cuvette de tassement dans la zone d'influence du mur

- fractures multiples de la maçonnerie
- déversement de la tête du mur

- ➔ rupture interne du mur par excès d'excentrement et déversement
- ➔ aucun signe de glissement et poinçonnement du sol

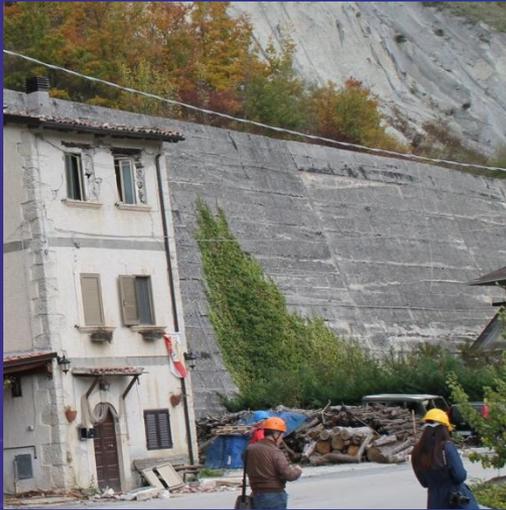
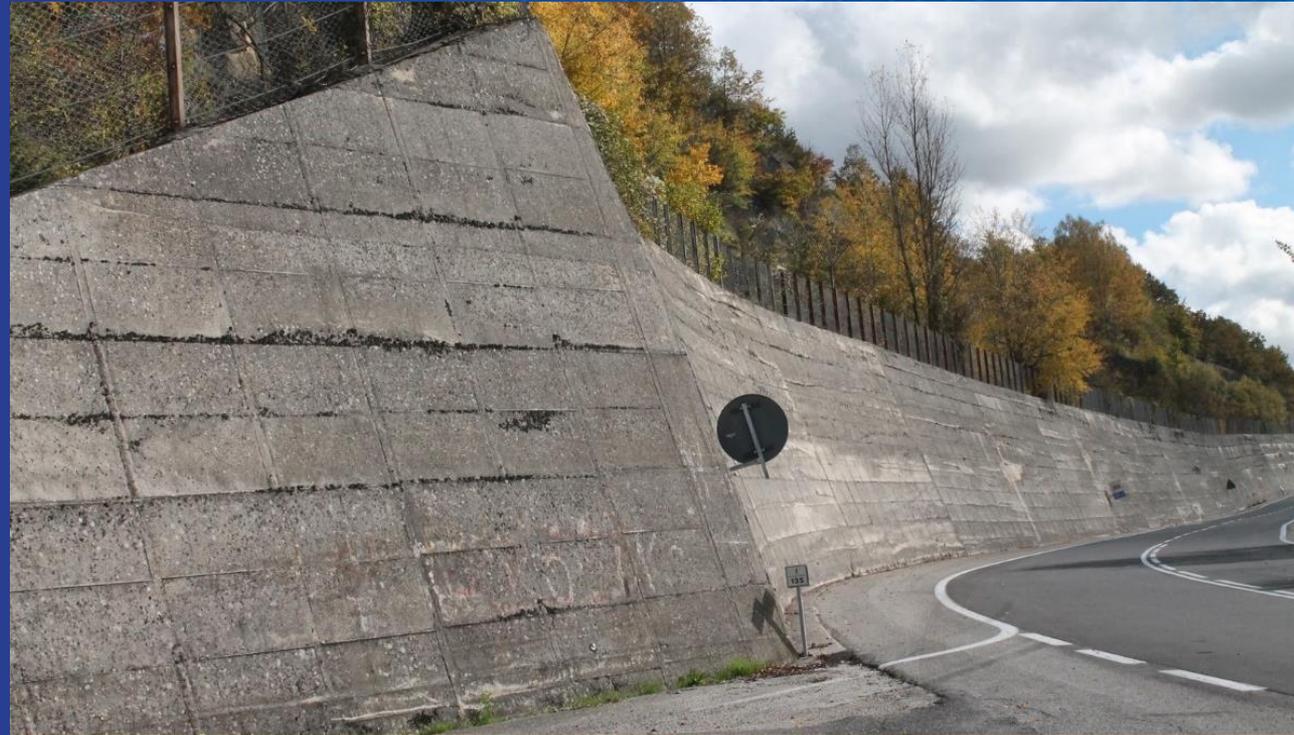
Comportement des murs présentant un fruit positif significatif

Bon comportement des murs en béton armé présentant des fruits de l'ordre de  $14^\circ$

- $\neq$  poinçonnement du sol
- $\neq$  glissement du mur
- $\neq$  déversement

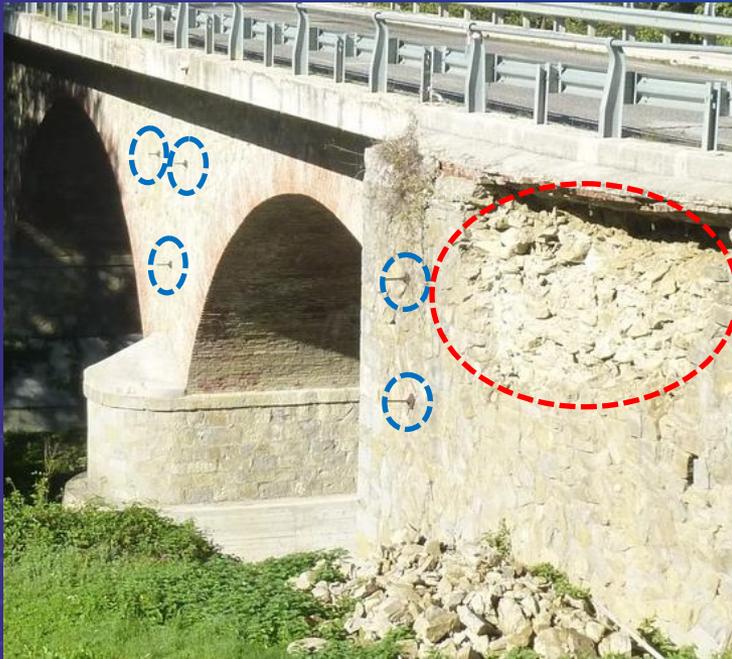
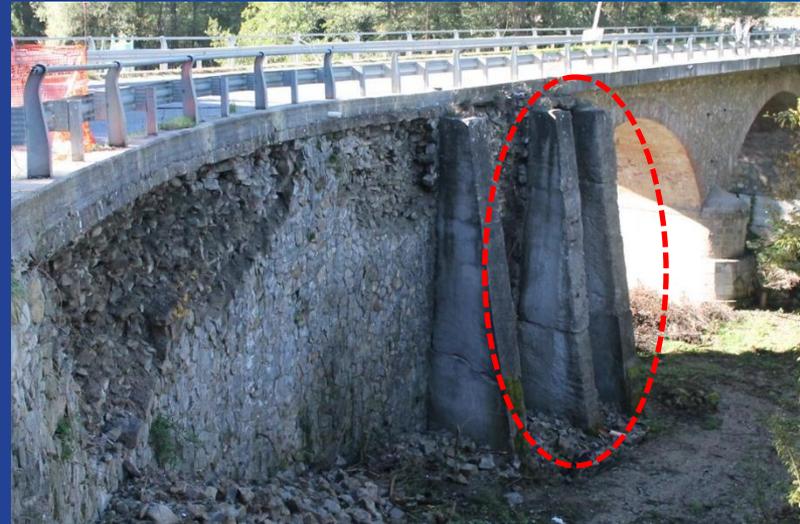
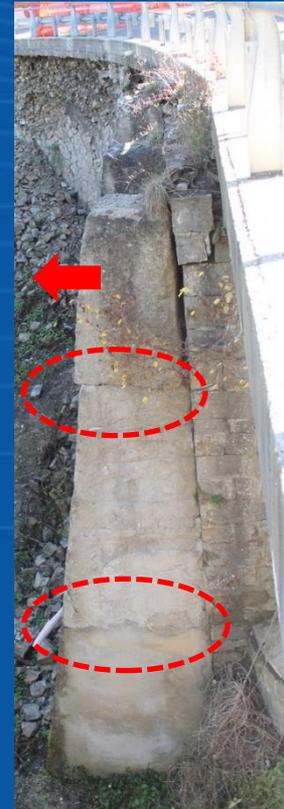
Désordres sur les murs en retour du pont A Tre Occhi sur la SR260 à Amatrice

- déversement de la partie haute du mur
- décollement des blocs disposés au parement (« muratura a sacco » : parement maçonné fin recouvrant un remplissage de blocs sans liant)
  - affaissement de 20cm de la chaussée
  - zone clouée montrant un bon fonctionnement (murs et tympans)

déversement du mur en retour de 9m

- rupture par cisaillement des contreforts en béton non armé
- muratura a sacco : ≠ comportement de mur poids
- structure de mur peu compatible avec une telle hauteur sauf renforcement par clouage ...

ouvrage fermé à la circulation

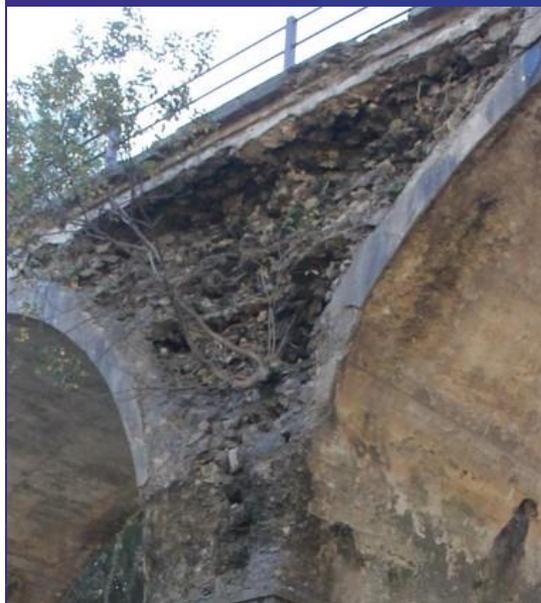
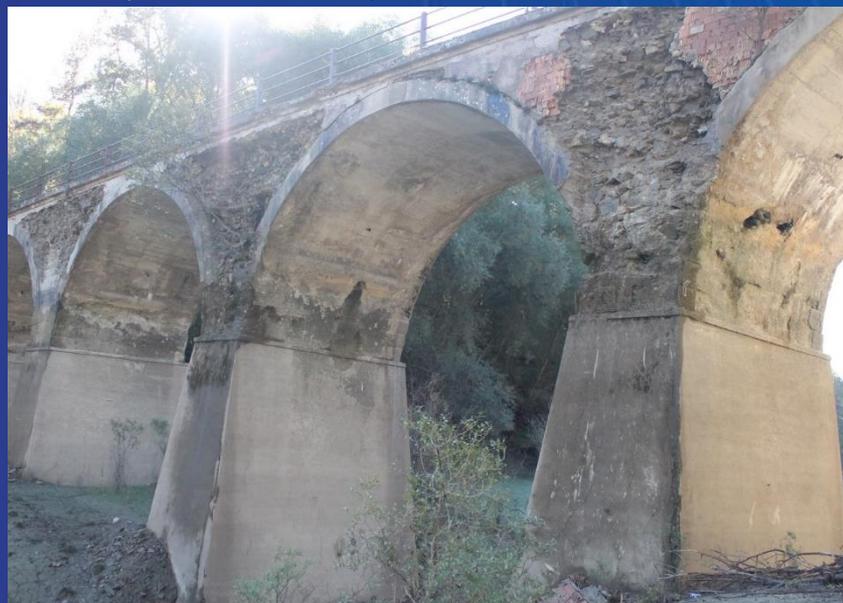
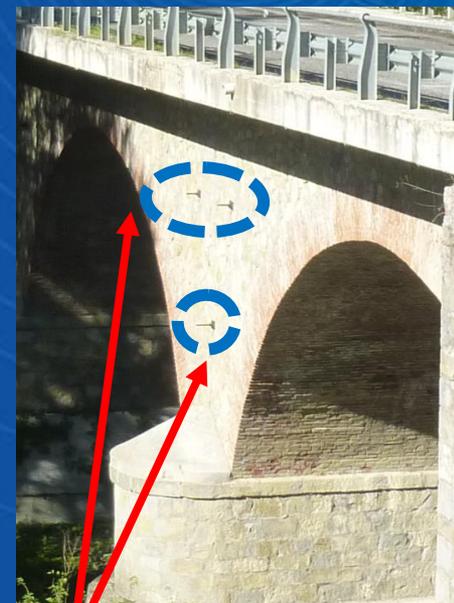
Désordres récurrents sur le pont A Cinque Occhi en amont du lac de Scandello

décollements récurrents et ruine de la maçonnerie des tympans

- infiltrations d'eau lessivant le mortier
- altération généralisée des joints
- défaut d'accrochage du parement de type muratura a sacco littéralement expulsé par les actions inertielles

Ouvrage exploité en l'état

Le clouage : une solution bien adaptée à ce type de pathologies
