Dominique Batista, Cerema,  
Laboratoire d'Aix en Provence

Risques gravitaires induits et ouvrages  
géotechniques : observations post-  
sismiques et retour d'expérience

JT AFPS  
Renforcement au séisme des  
constructions existantes  
Arette, le 29/09/2017

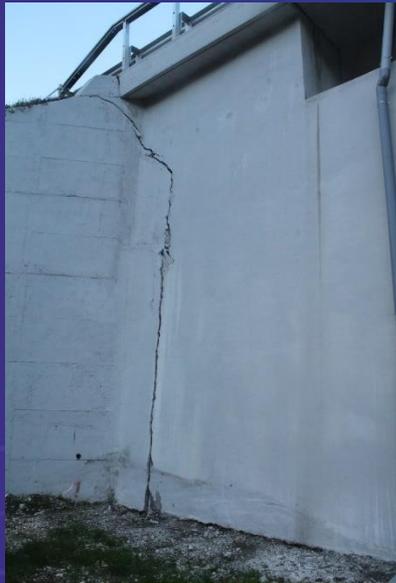
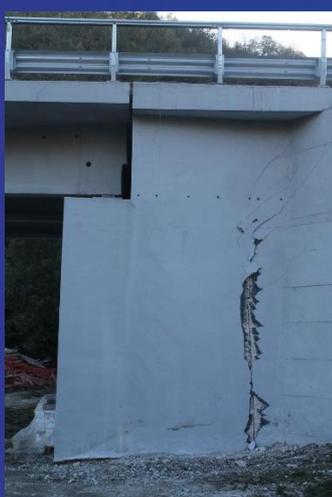
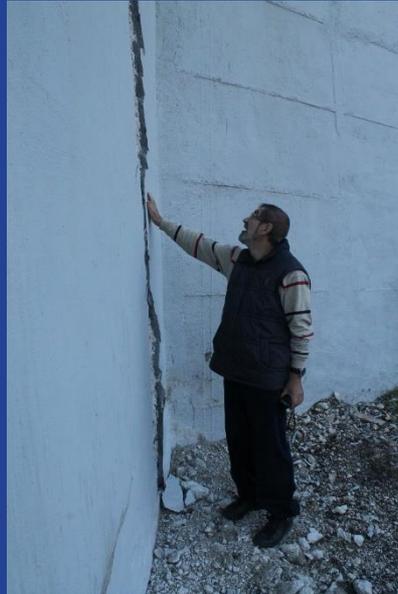
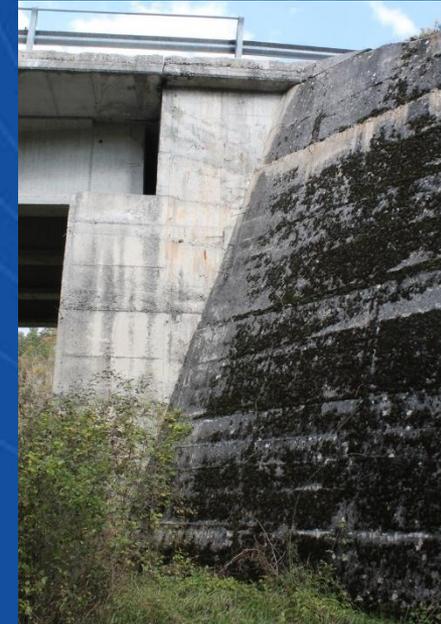
#### Culée du viaduc del Tronto sur la SS4 (proche d'Accumoli)

- fracturation à l'interface culée/mur en retour traduisant un glissement centimétrique des murs en retour
- l'ouvrage est resté traficable par les secours et
- est désormais parfaitement exploitable après rechargement de la chaussée

#### Viadotto del Cantoniere sur la SS4

- culée présentant un tassement pluri-cm visible sur chaussée
- mur en retour de type poids en béton avec un fruit de 15° montrant un bon fonctionnement (mur de 6,5m de hauteur)

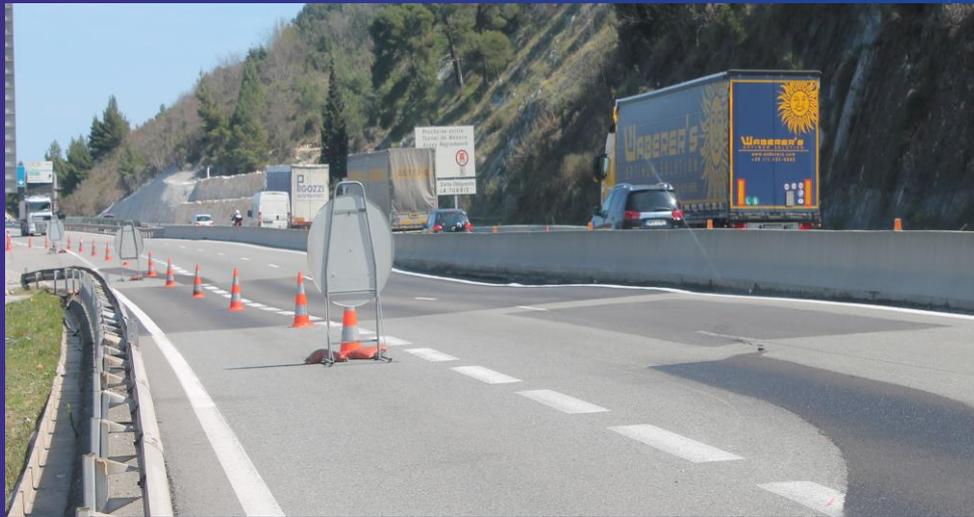
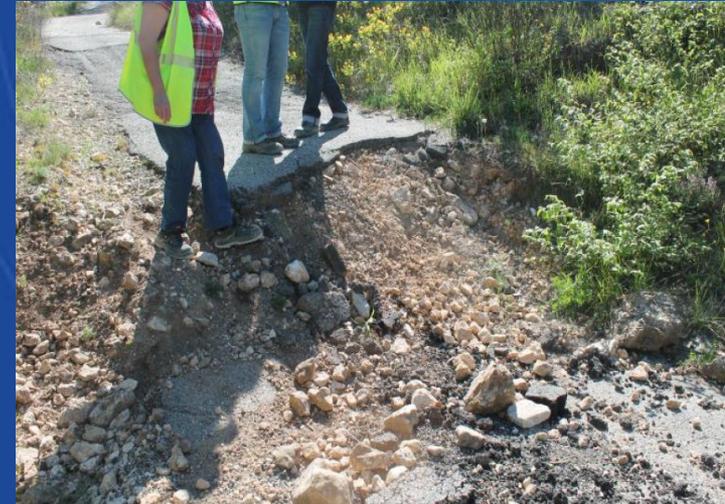
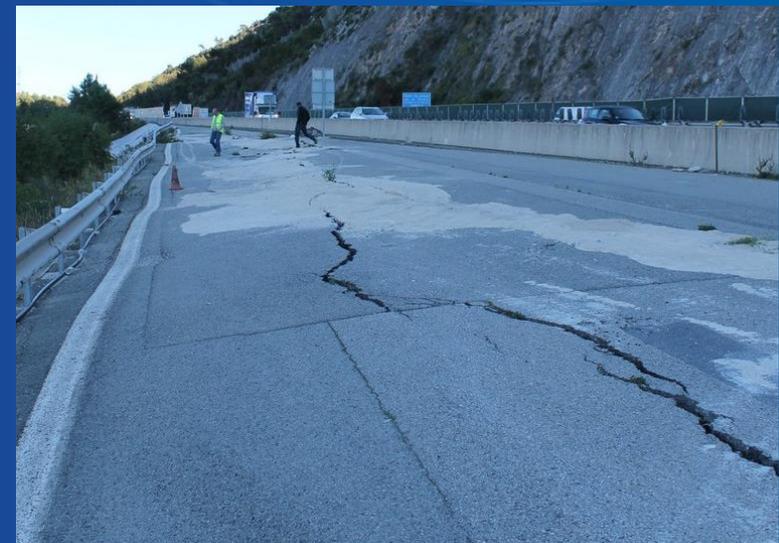
- Glissement profond (20m) en conditions statiques
- Fissurations et tassements sur chaussée
- Régressions du talus aval ... arrachement

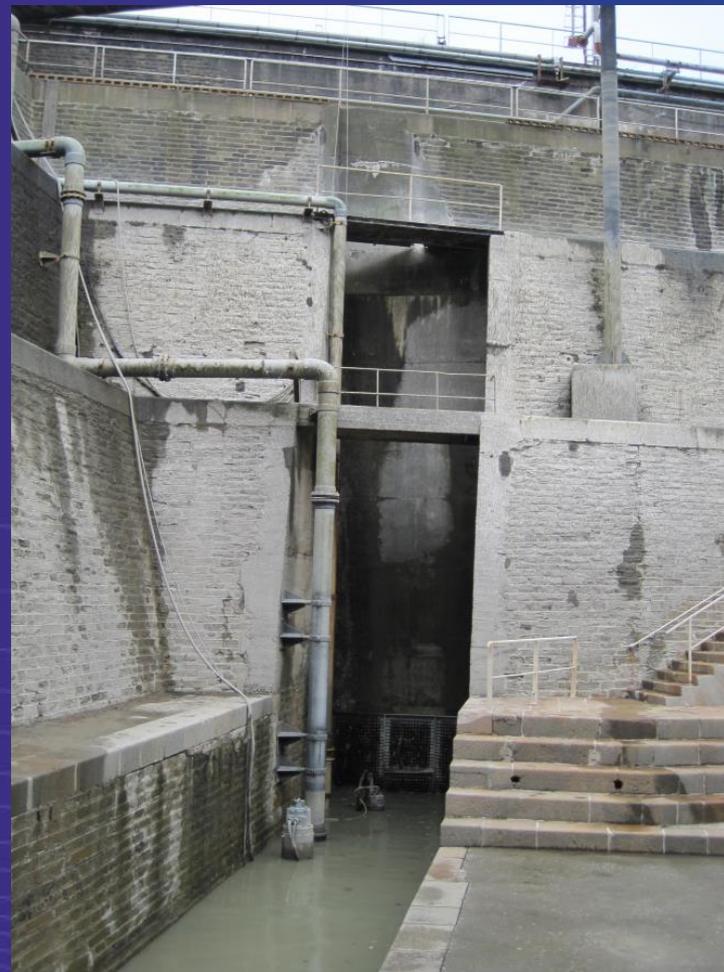
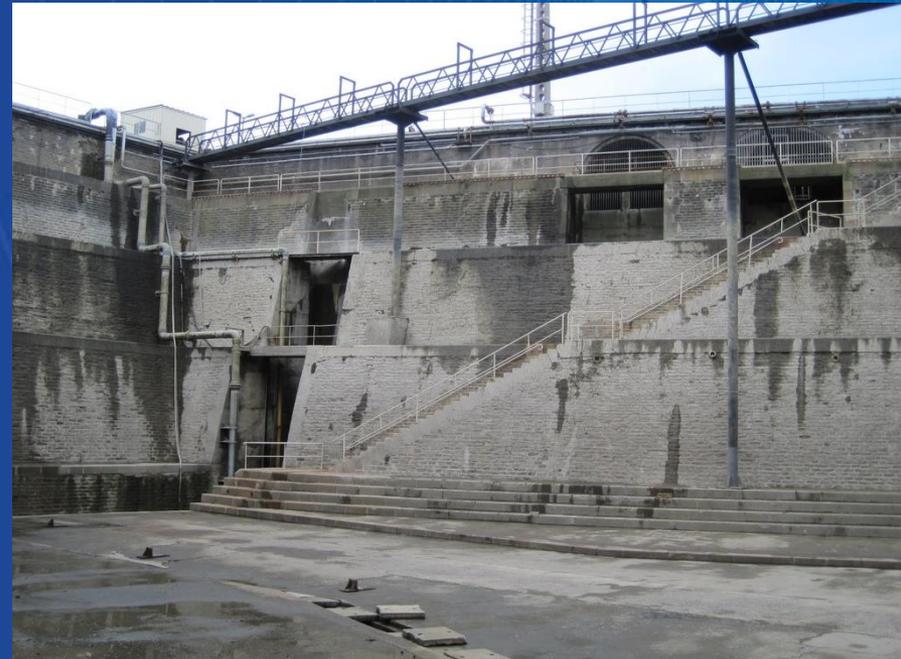
Forme de radoub de 17m de hauteur

- Ouvrage massif en maçonnerie
- Fondé au rocher (schistes et schistes altérés)
- Confortement nécessaire de l'ouvrage
- Prise en compte d'un spectre sismique majoré (Fukushima)
