LE COMPORTEMENT DES CONSTRUCTIONS METALLIQUES AUX SÉISMES

CYCLE DE WEB-ATELIERS : *CONCEVOIR ET CONSTRUIRE PARASISMIQUE*

Andrei Balgiu

Jeudi 25 novembre 2021

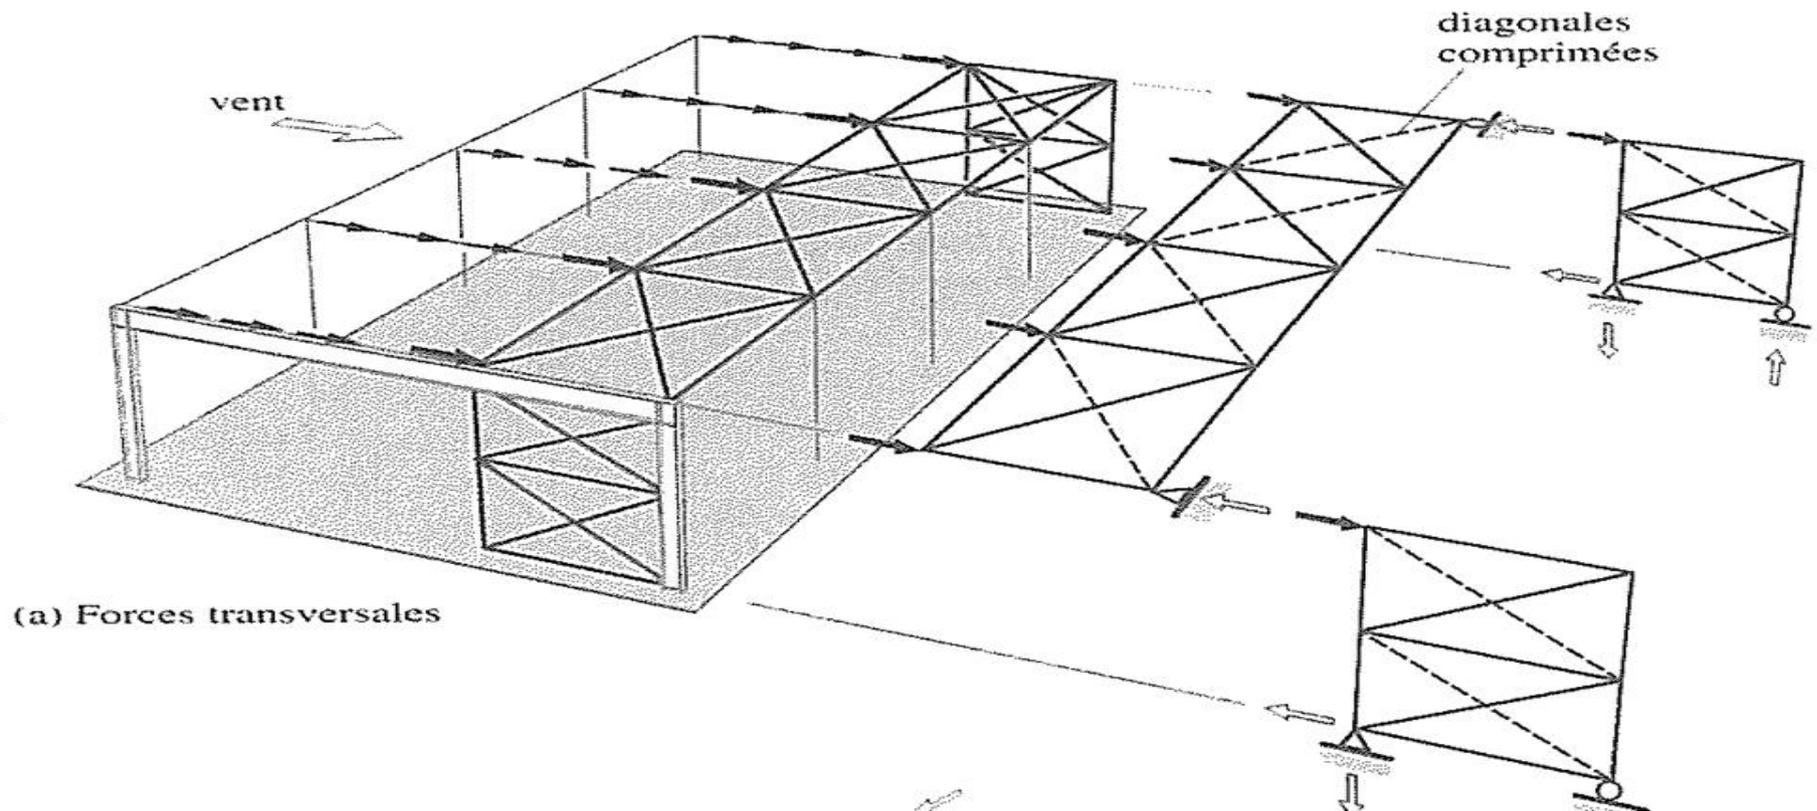
- La reprise des efforts horizontaux, dans le sens transversal de ce type de bâtiments, est assurée par des ossatures type « portiques » et plus rarement, en rajoutant une poutre au vent longpan (en plus des « portiques) et des stabilités verticales dans les pignons.

Reprise des charges
horizontales transversales

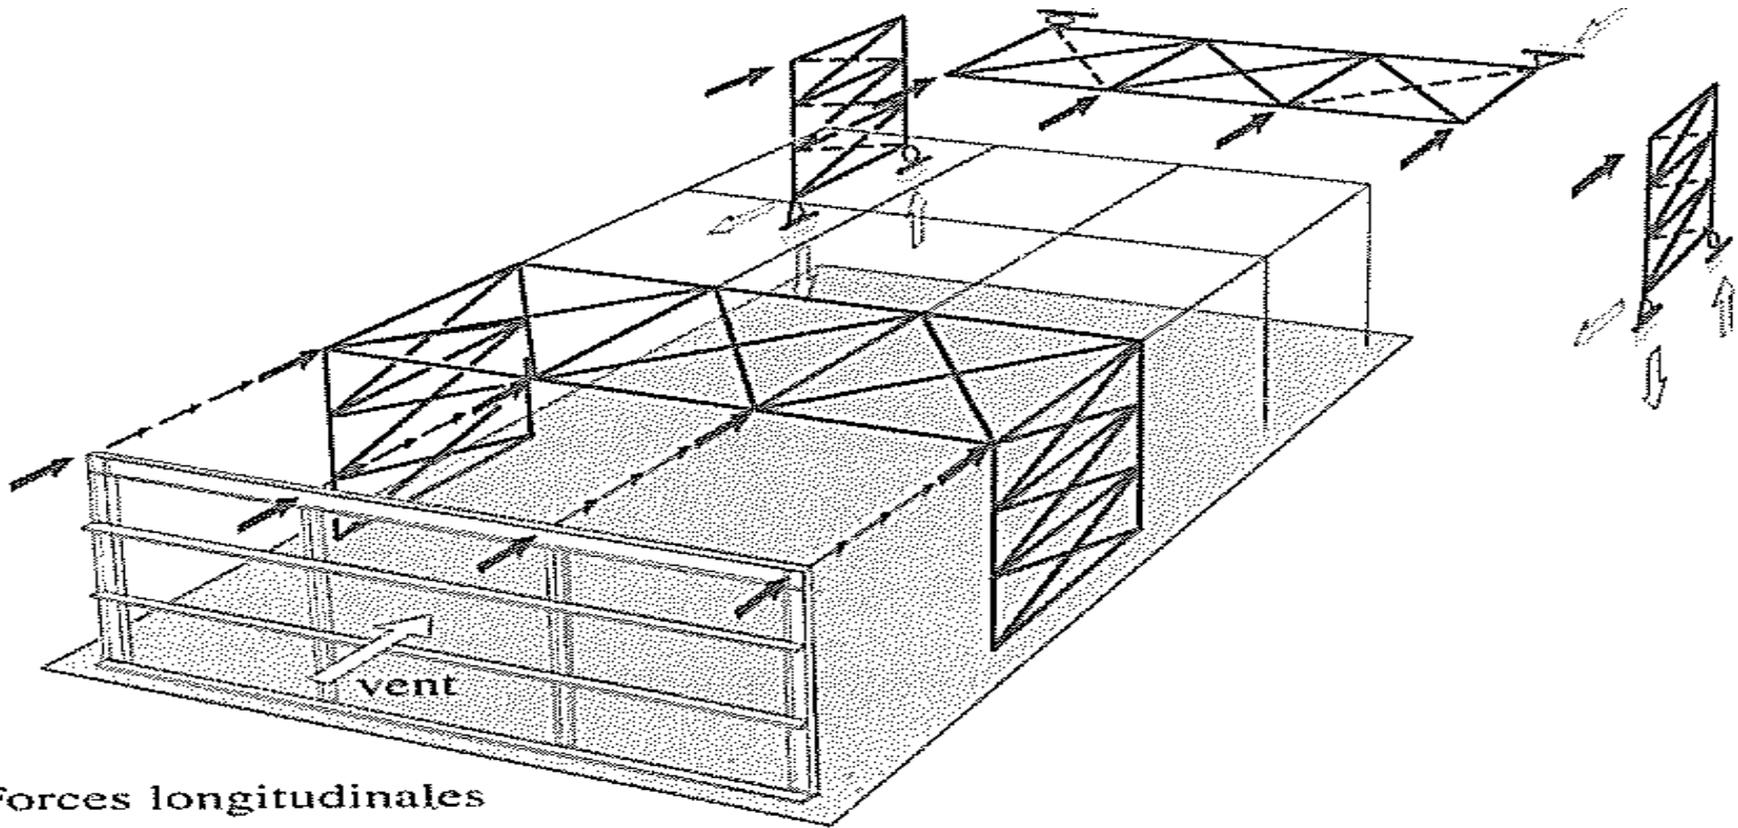
(b) Forces longitudinales

- La reprise des efforts horizontaux, dans le sens longitudinal de ce type de bâtiments, est assurée par une (ou deux) poutre(s) au vent pignon et des stabilités verticales dans les longpans.

Reprise des charges
horizontales longitudinales

poutre au vent

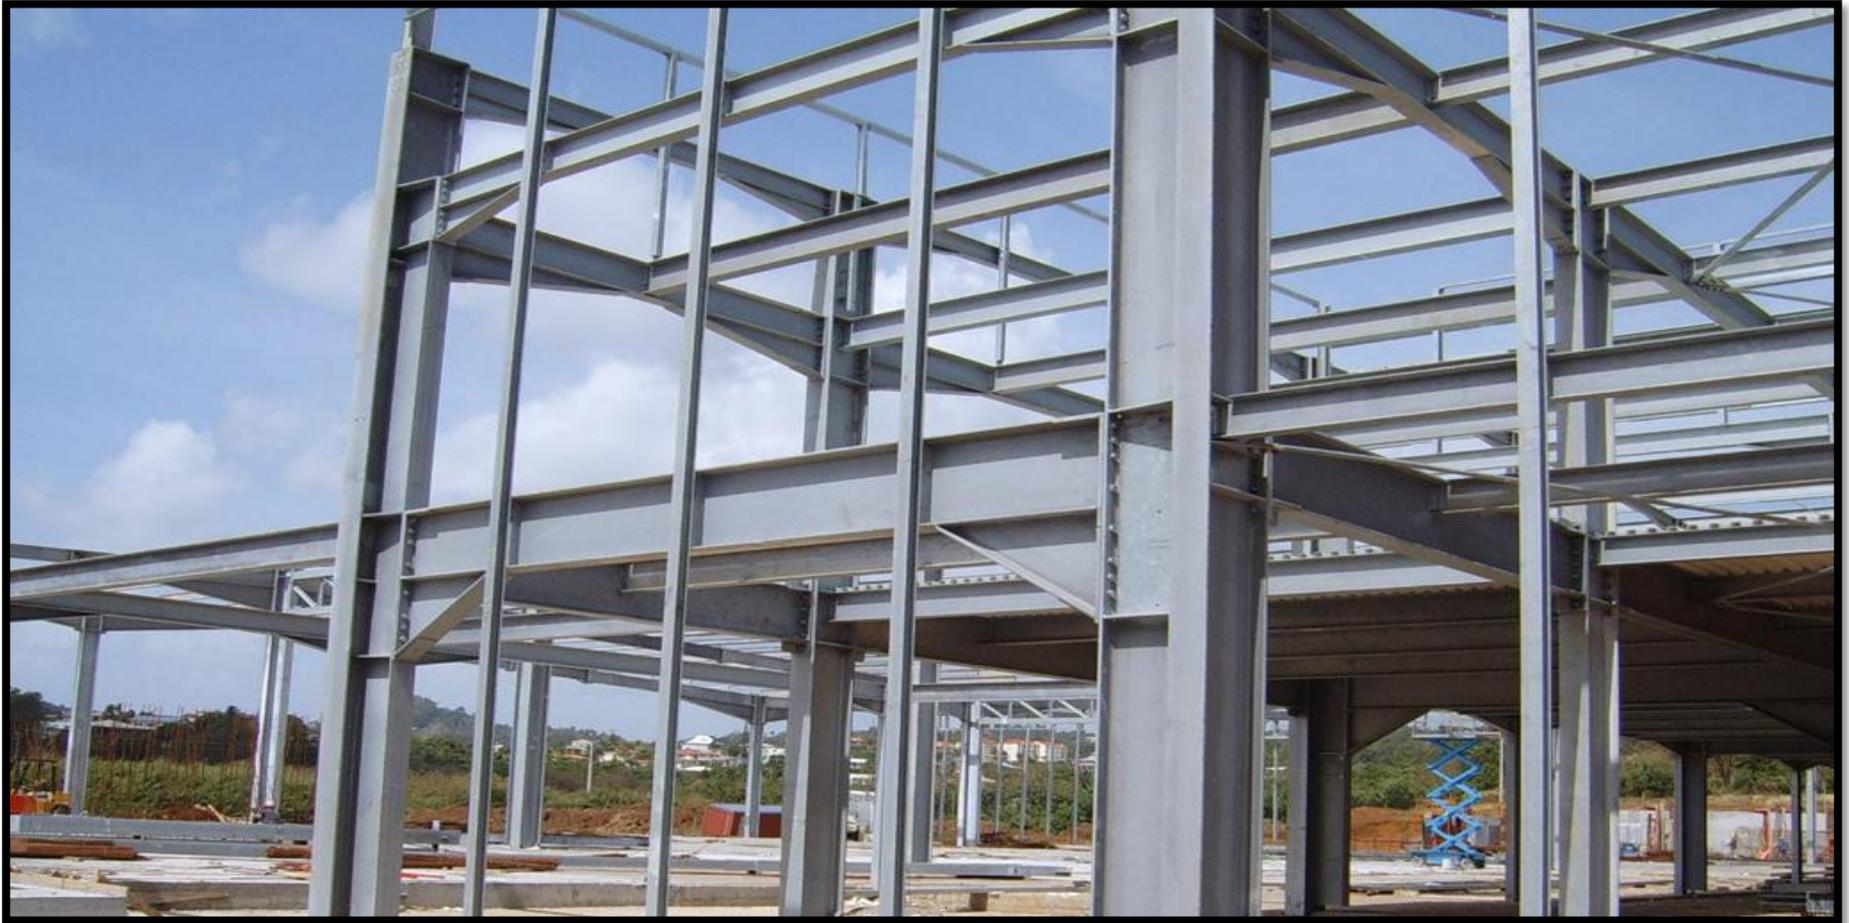
Exemple de structures métalliques type portiques

- Tous les composants de ce type de structure (poteaux et poutres) participent à la reprise des efforts verticaux et horizontaux.
- La résistance au séisme est assurée principalement par la flexion des poteaux et des poutres.

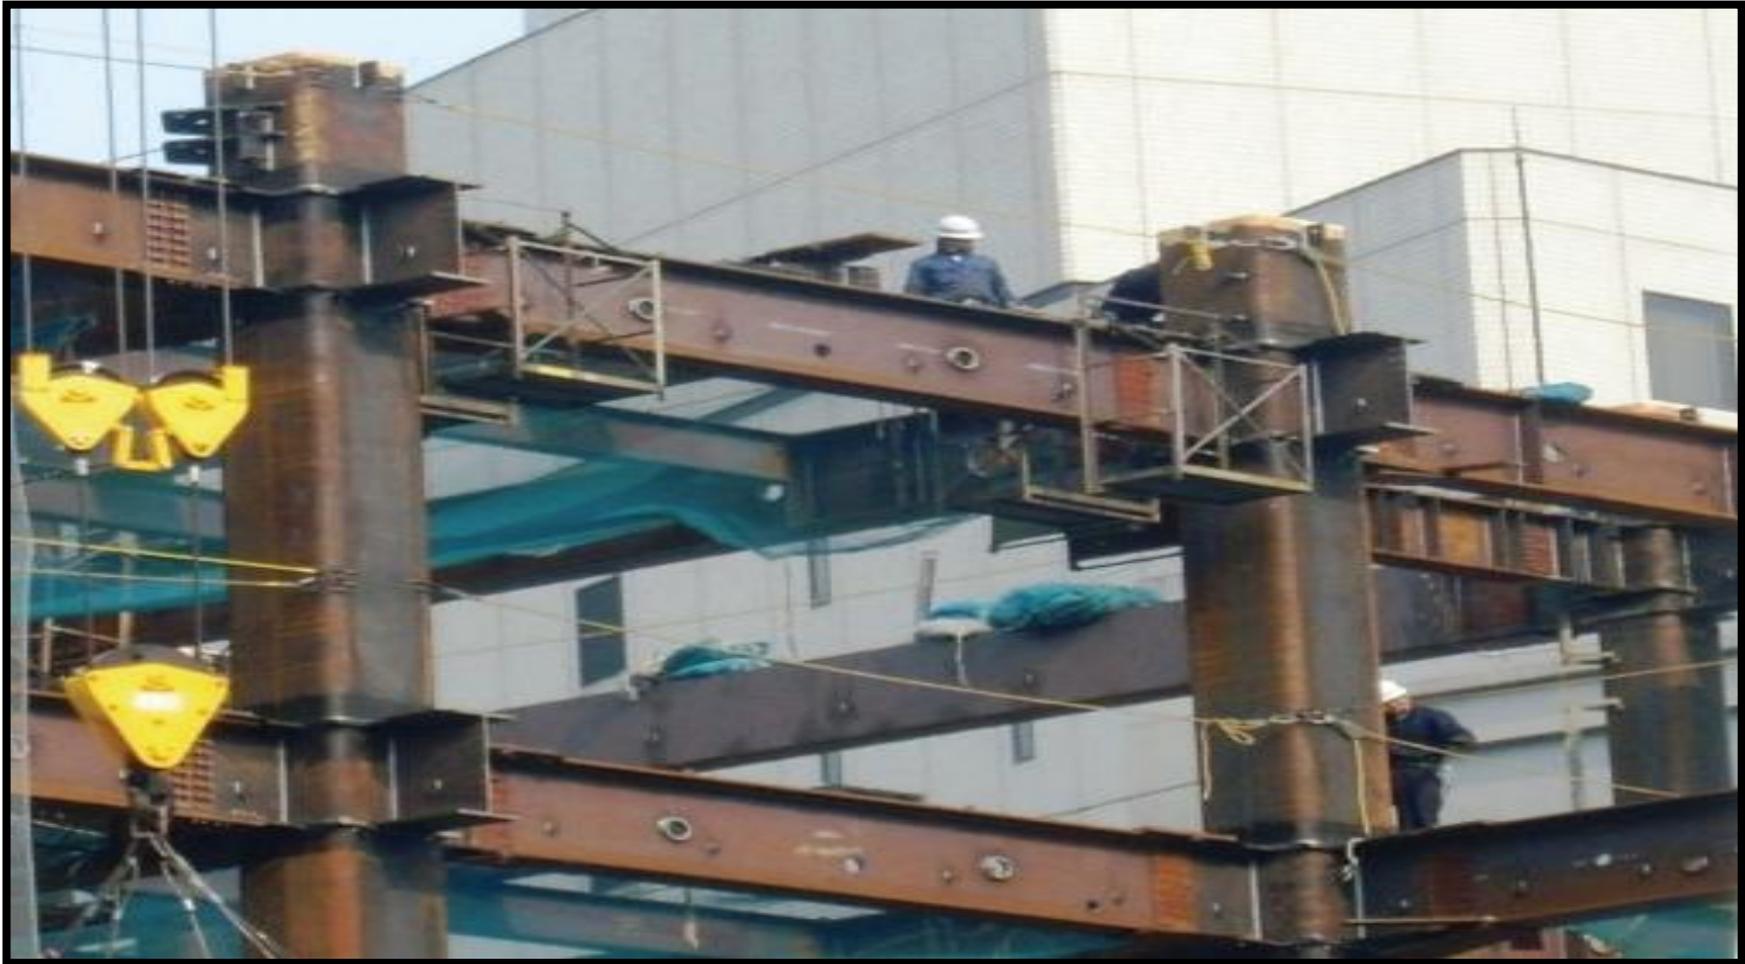
Exemple des portiques tridimensionnels en acier – Photo Bureau Veritas – Mission AFPS Kashiwasaki 2007

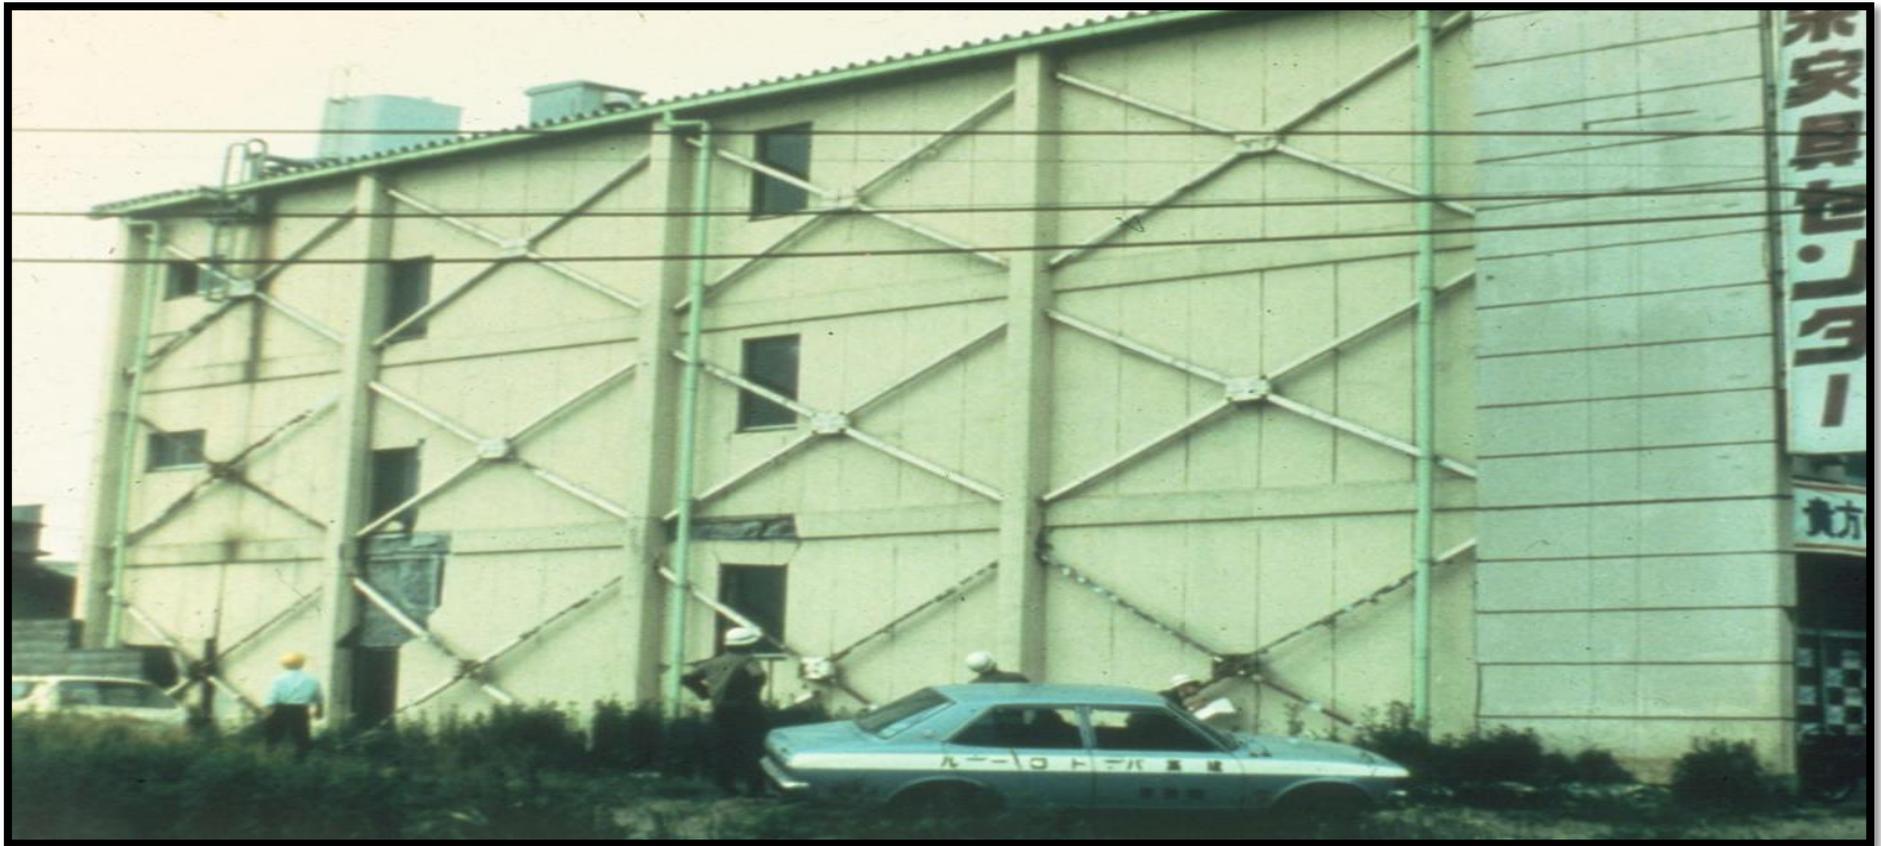
Exemple de structures avec stabilisation à barres centrées

(Séisme de Tokachi-Oki, Japon, 1968 – Source AFPS)

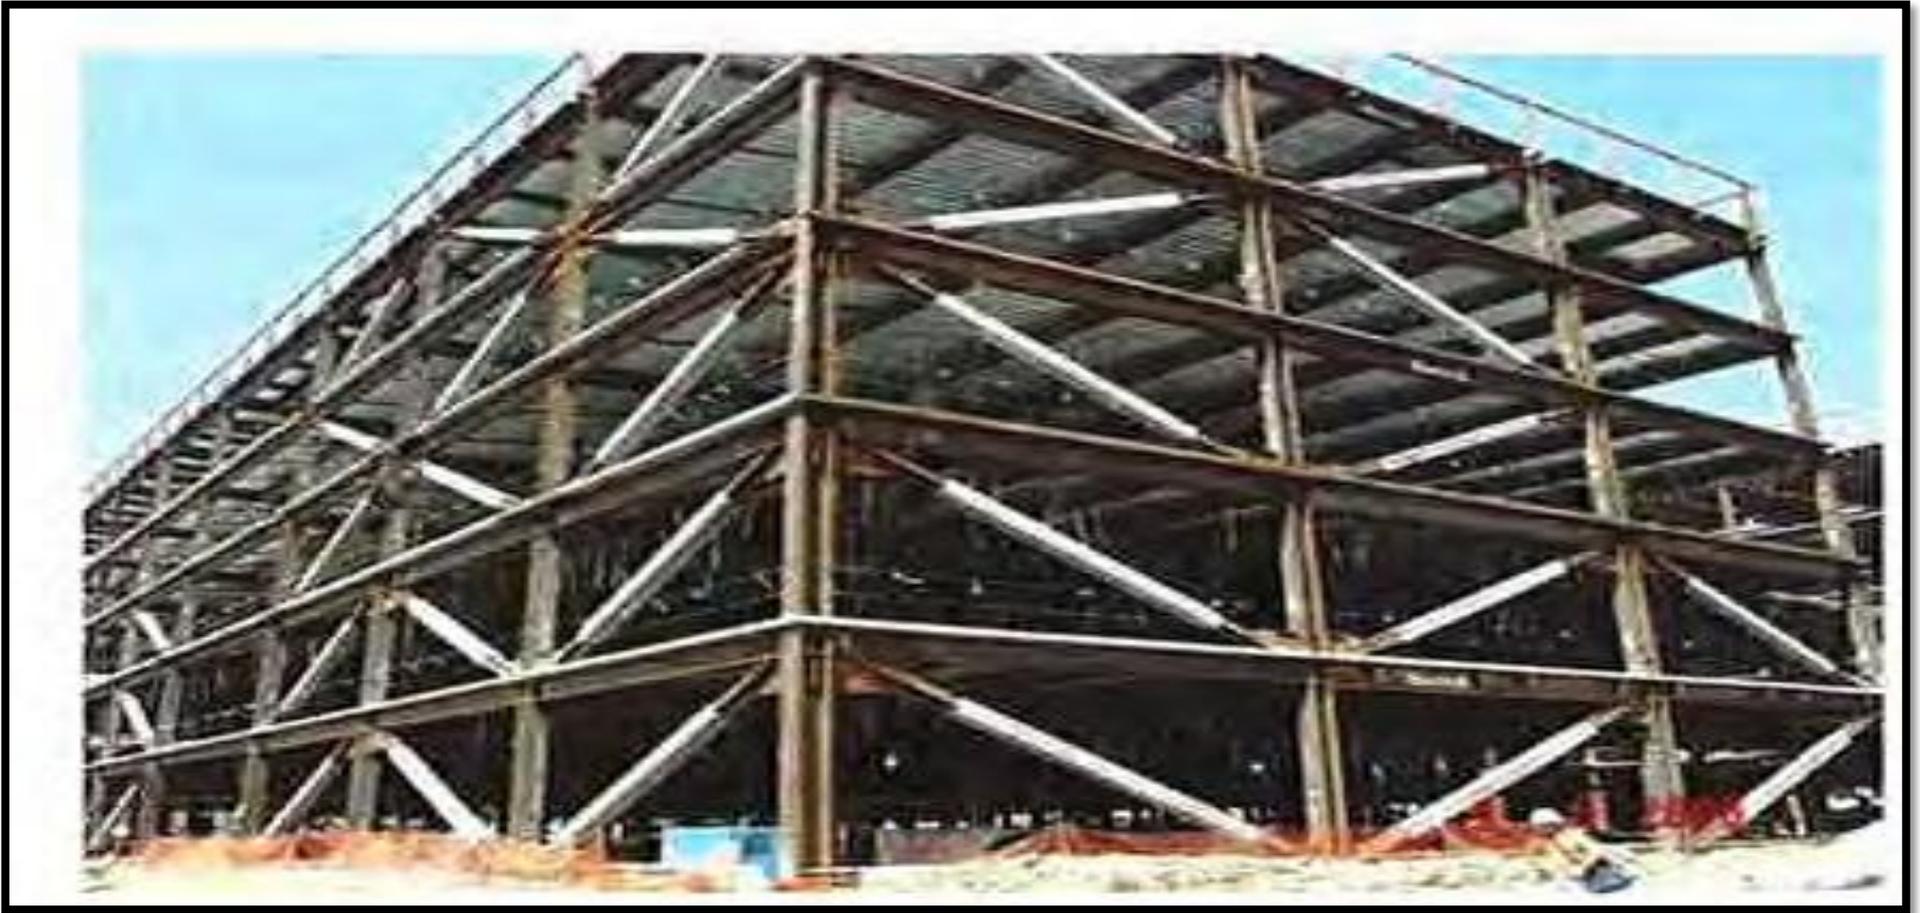
Exemple de structures avec stabilisation à barres centrées

(Parking - Séisme de Christchurch 2011 – Source Rapport Université de Canterbury, Nouvelle-Zélande)

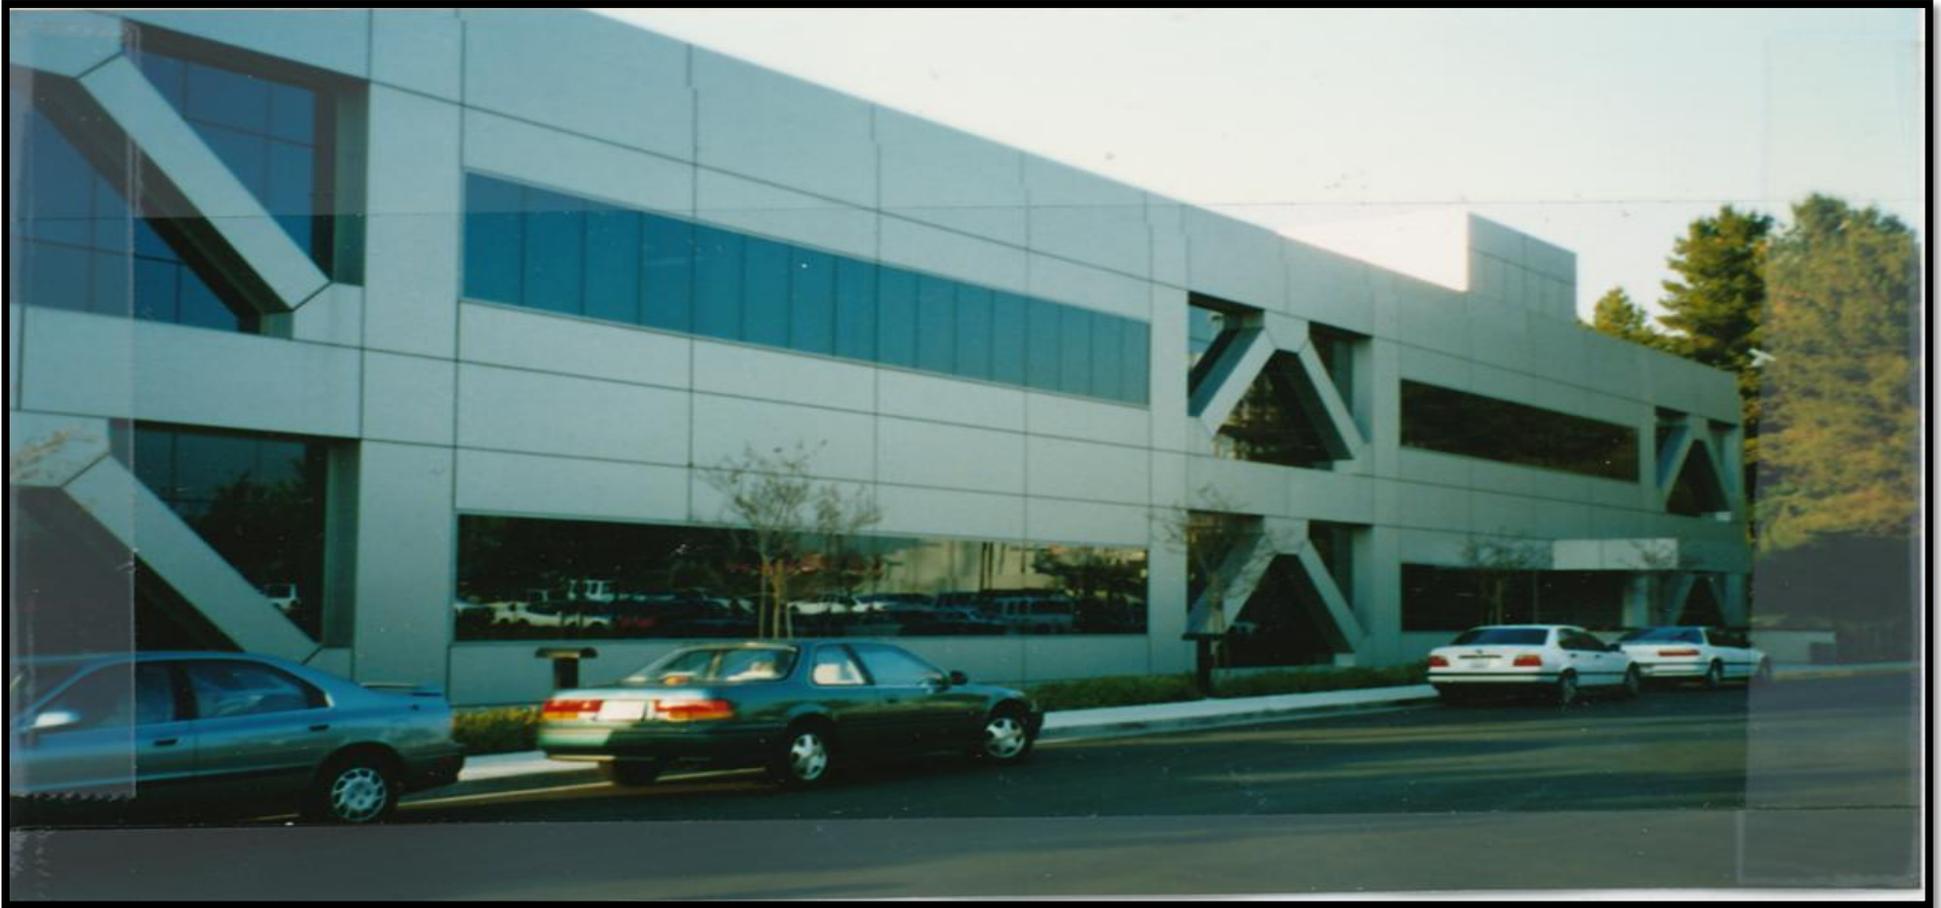
Exemple de structures avec stabilisation à barres centrées

**(Le bâtiment qui abrite la bibliothèque d'Etat de Californie, Northridge –
Source Rapport mission AFPS)**

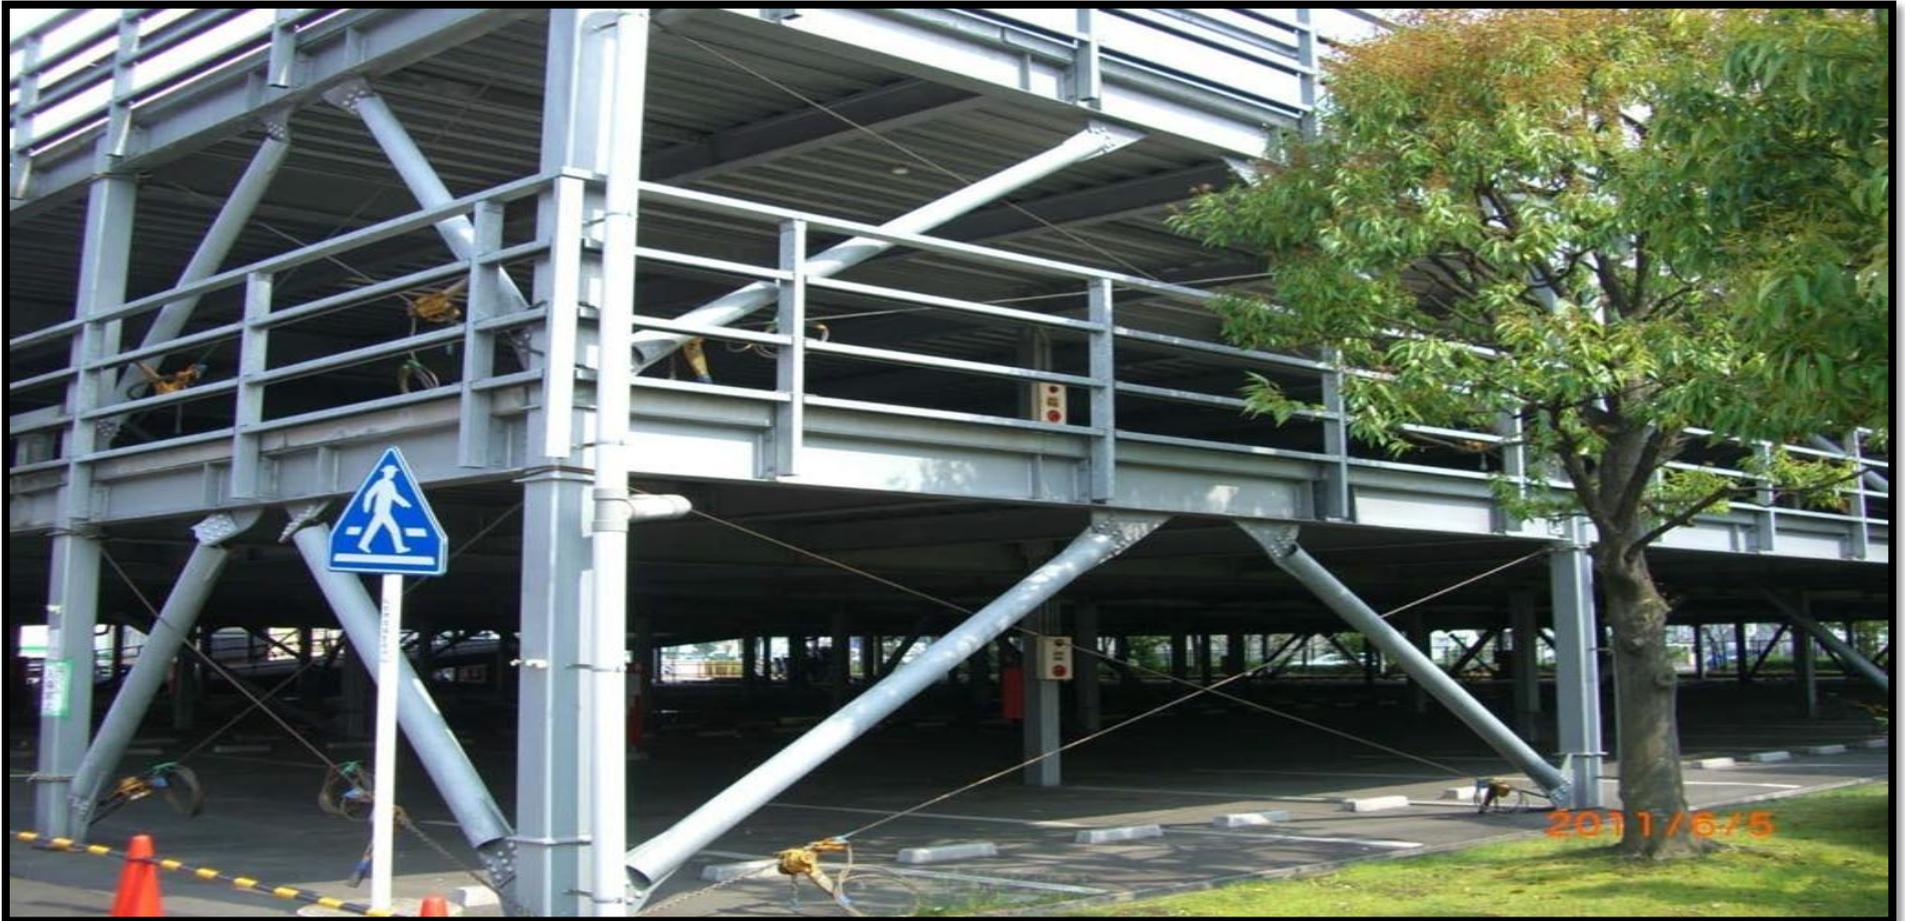
Exemple de structures avec stabilisation à barres centrées

**(Parking Sendai - Séisme de Tohoku 2011 , Japon – Source Rapport
Université de Hokkaido)**

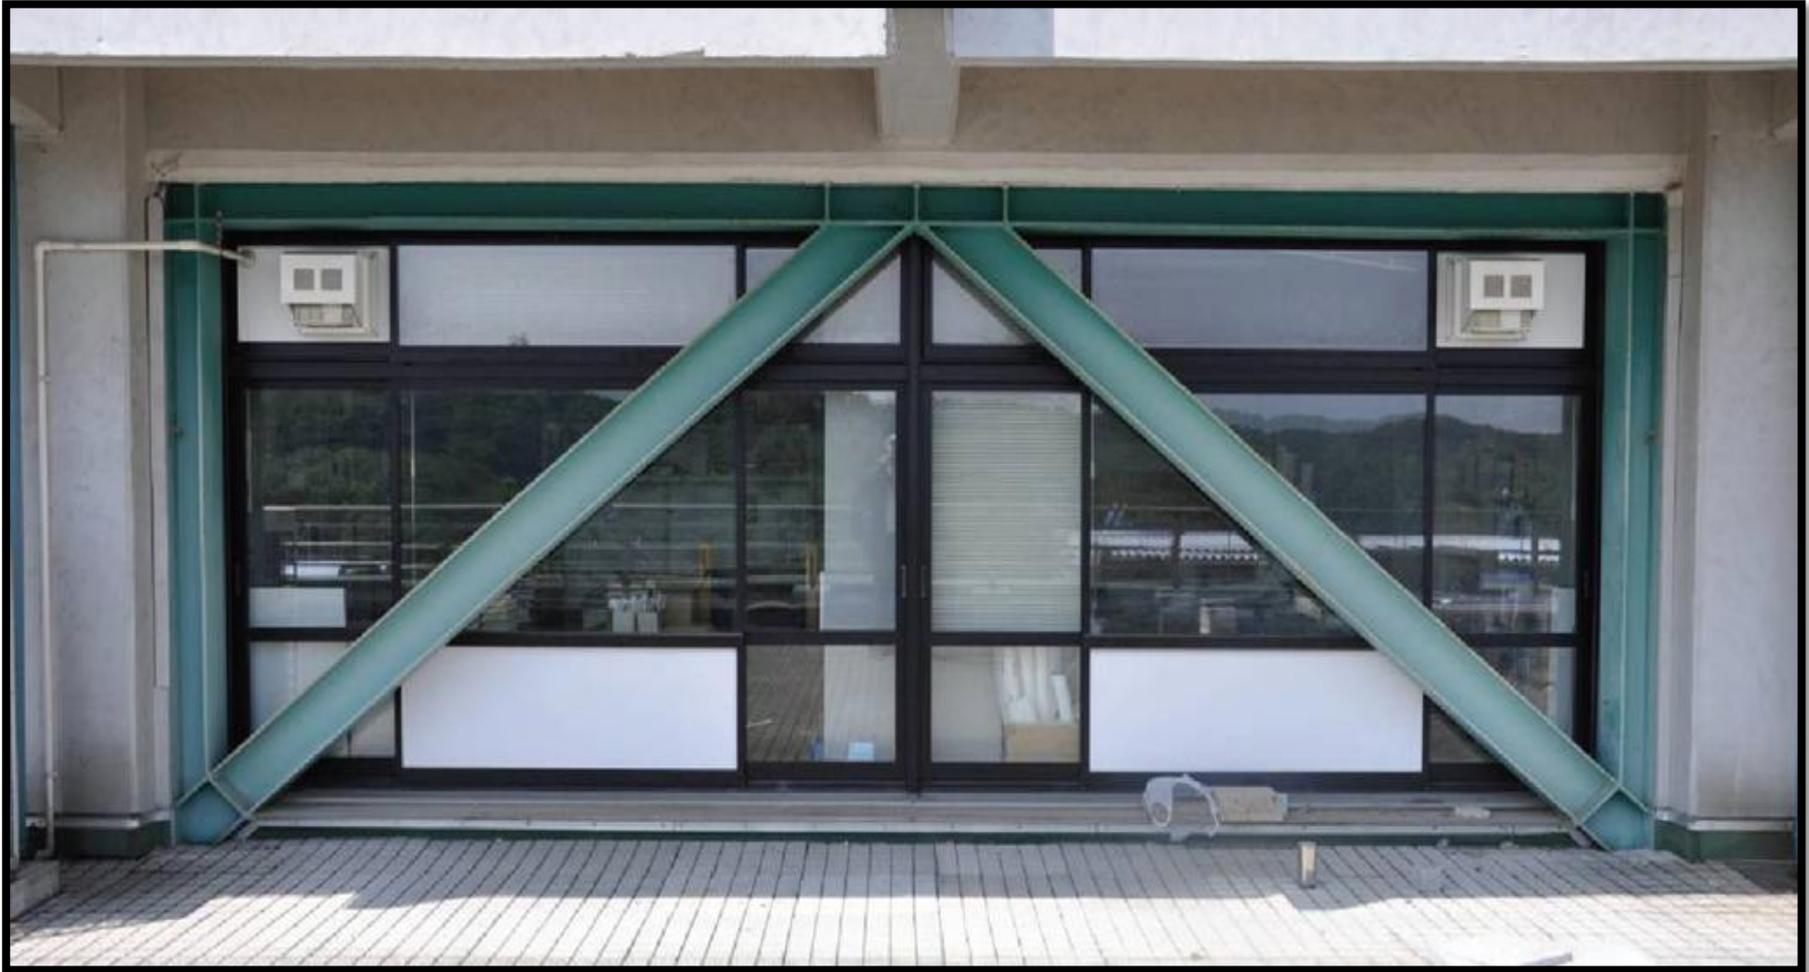
Exemple de structures avec stabilisation à barres centrées

**(Bâtiment du département d'Architecture de l'Université de Tohoku -
Japon – Source Rapport mission AFPS)**

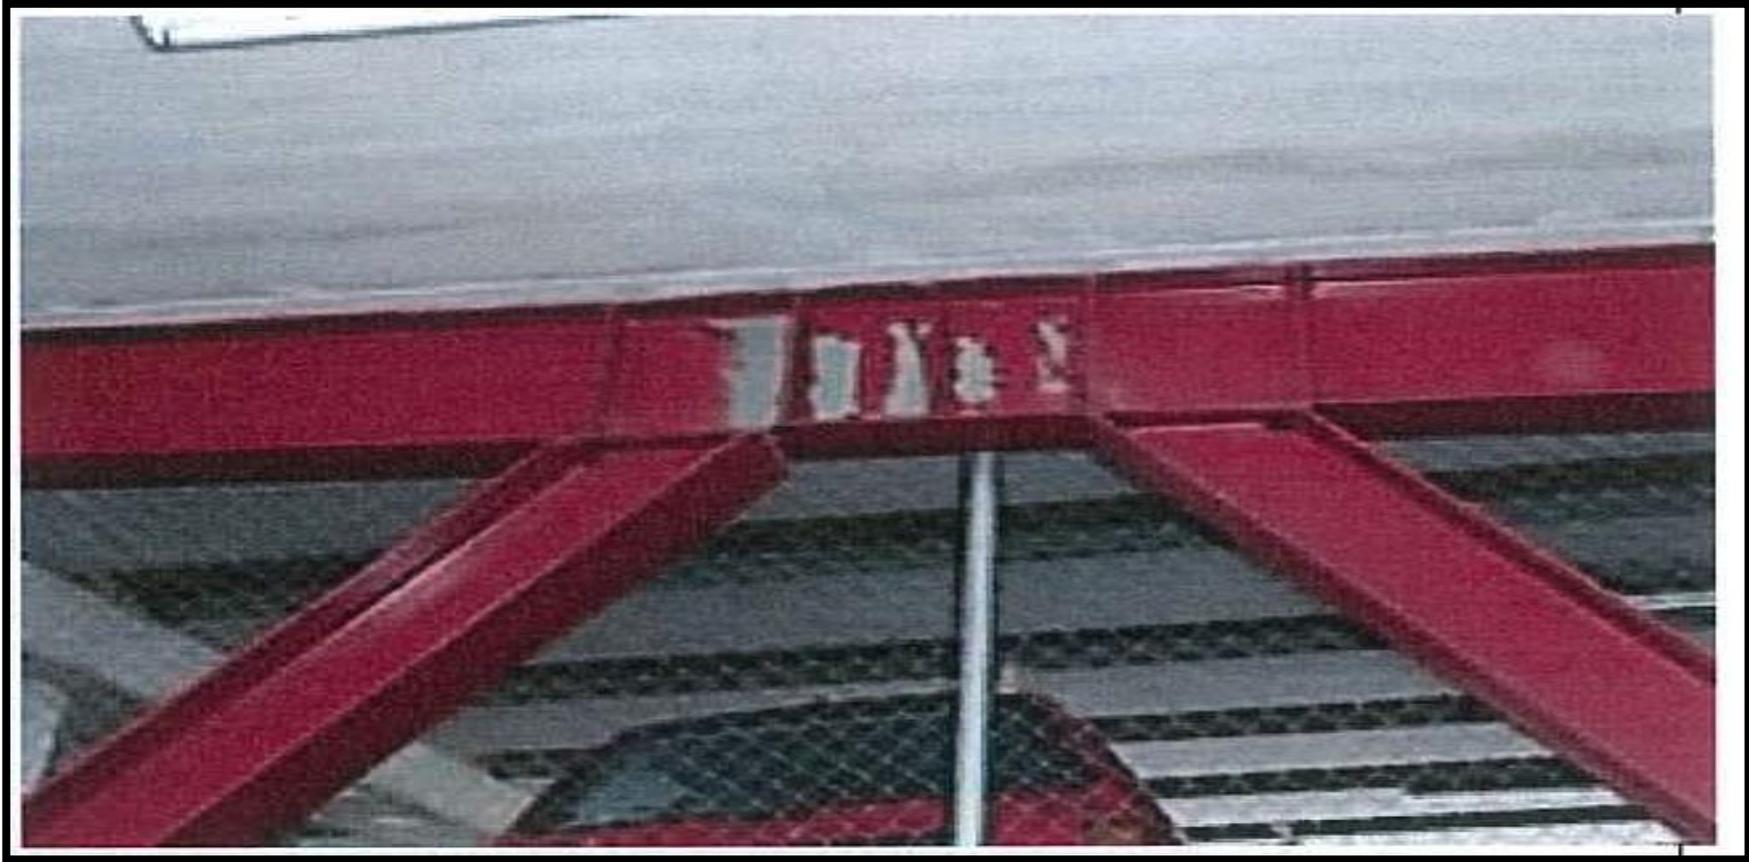
Exemple de structures avec stabilisation à barres excentrées

**(Parking - Séisme de Christchurch 2011 – Source Rapport
Université de Canterbury, Nouvelle-Zélande)**

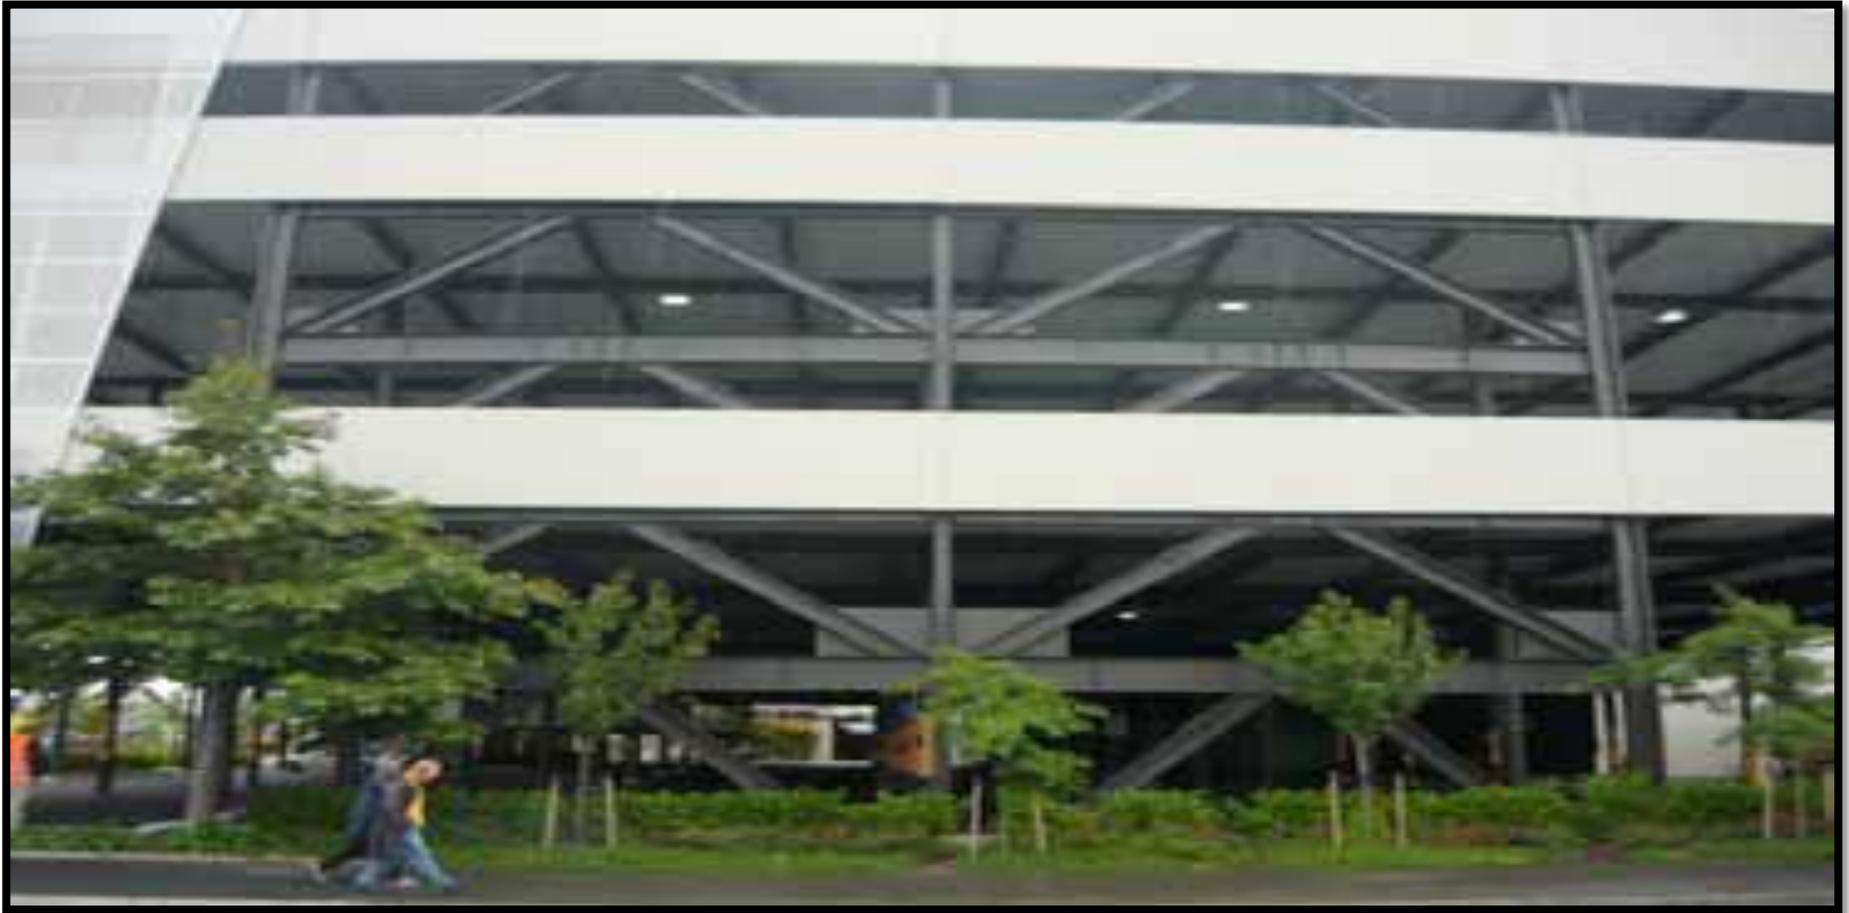
Exemple de structures avec stabilisation à barres excentrées

**(Centre commercial - Séisme de Christchurch 2011 – Source Rapport
Université de Canterbury, Nouvelle-Zélande)**

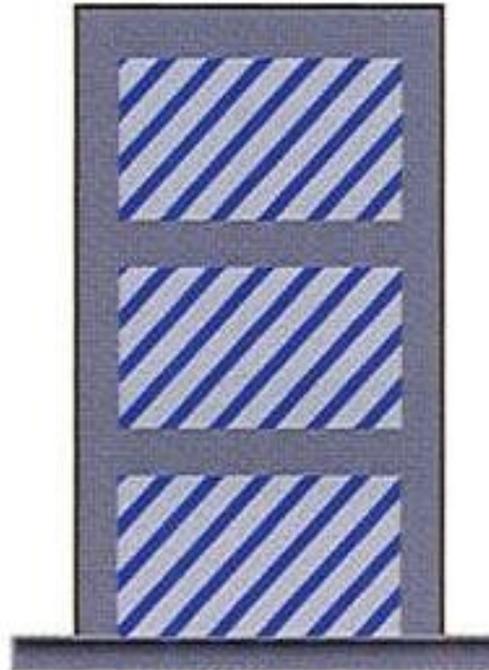
Structures hybrides ou mixtes acier-béton

- Il est également envisageable de renforcer une structure de type « portique » métallique par des murs de remplissage, en obtenant ainsi une structure mixte, à condition de vérifier l'efficacité de la connexion acier-béton entre les poteaux et les poutres en acier et les murs.
- L'ensemble est conçu et dimensionné selon le chapitre 7 de l'Eurocode 1998-1 (« Règles particulières aux bâtiments mixtes acier-béton »).
- C'est une solution rarement utilisée en France.

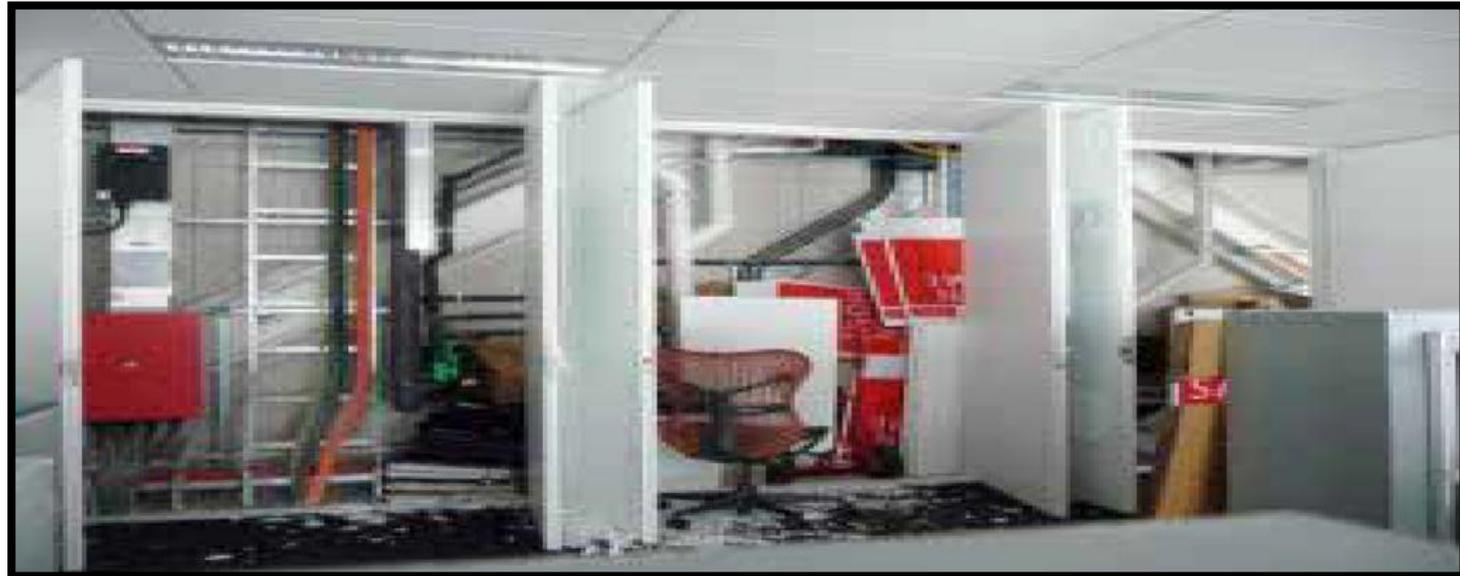
- La difficulté majeure dans l'évaluation d'un bâtiment à structure métallique après un séisme, réside dans le fait que pour un grand nombre d'entre - eux (bâtiments de bureaux, salle de spectacles, cinémas, bâtiments d'habitation,...) l'ossature n'est pas visible, car cachée derrière des cloisons et faux-plafonds.
- Des signes inquiétants, comme des portes qui ne se ferment plus ou des grandes déformations des certains éléments non-structuraux, peuvent imposer de démonter ponctuellement les cloisons et/ou les faux-plafonds, afin de pouvoir examiner la structure métallique de résistance du bâtiment.

(Vue globale des diagonales des palées de stabilité obstruées par diverses installations - Immeuble « Club Tower » - Séisme de Christchurch 2011 – Source Rapport Université de Canterbury, Nouvelle-Zélande)

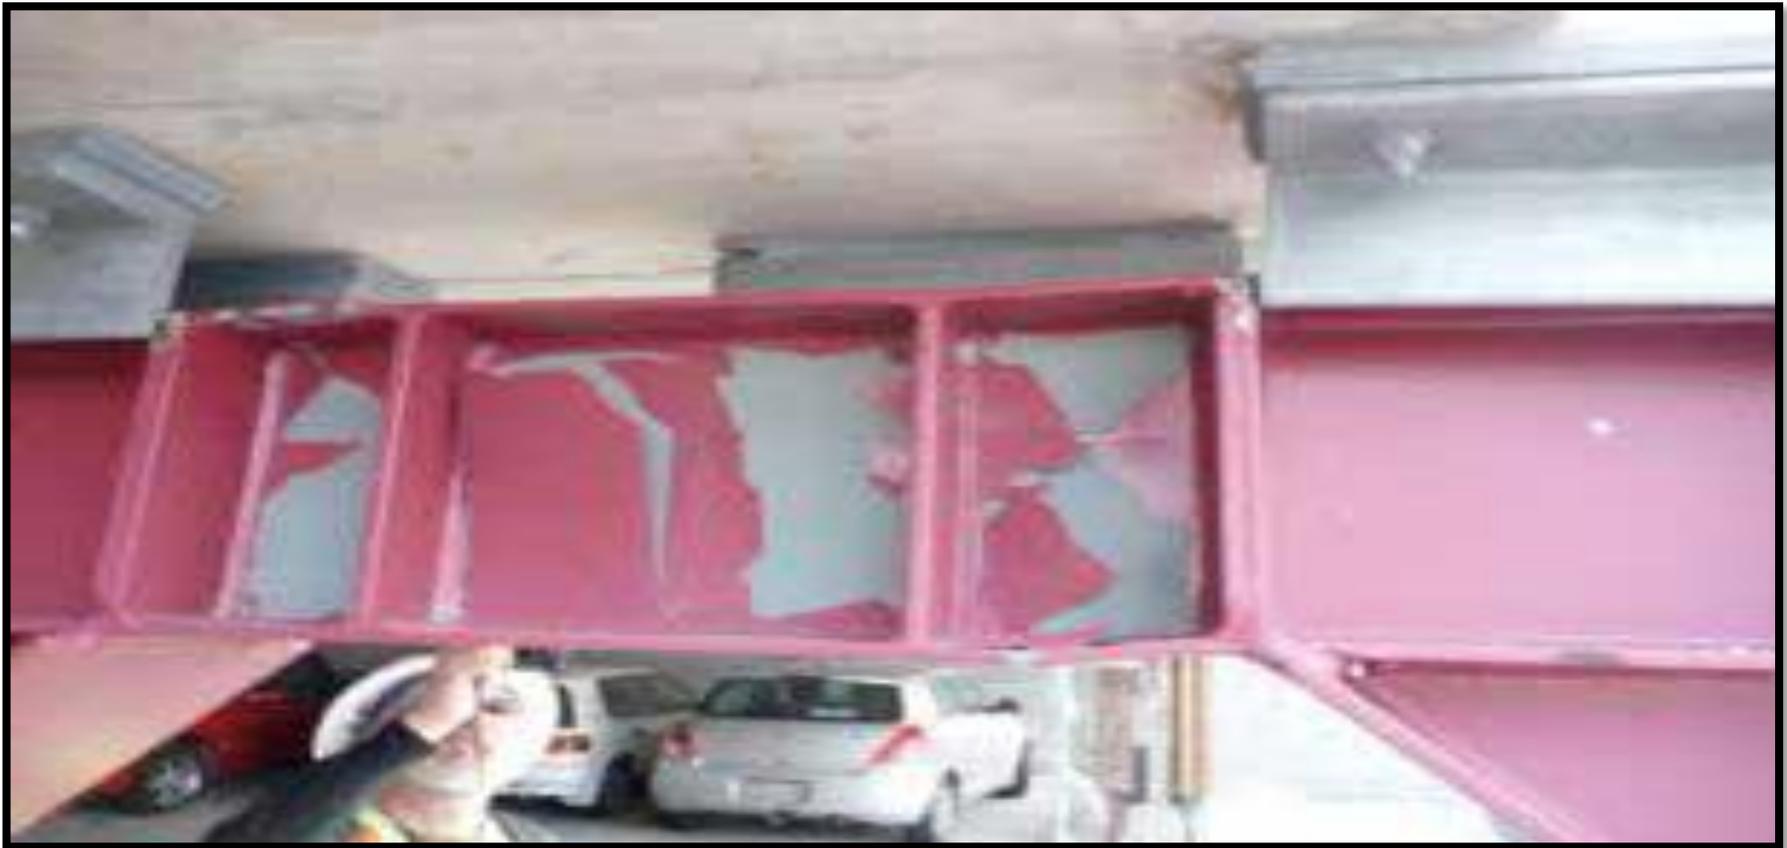
**Déformations inélastiques dans une palée à contreventement excentré
(Parking aérien - Séisme de Christchurch 2011 – Source Rapport
Université de Canterbury, Nouvelle-Zélande)**
