LE COMPORTEMENT DES CONSTRUCTIONS METALLIQUES AUX SÉISMES

CYCLE DE WEB-ATELIERS : *CONCEVOIR ET CONSTRUIRE PARASISMIQUE*

Andrei Balgiu

Jeudi 25 novembre 2021

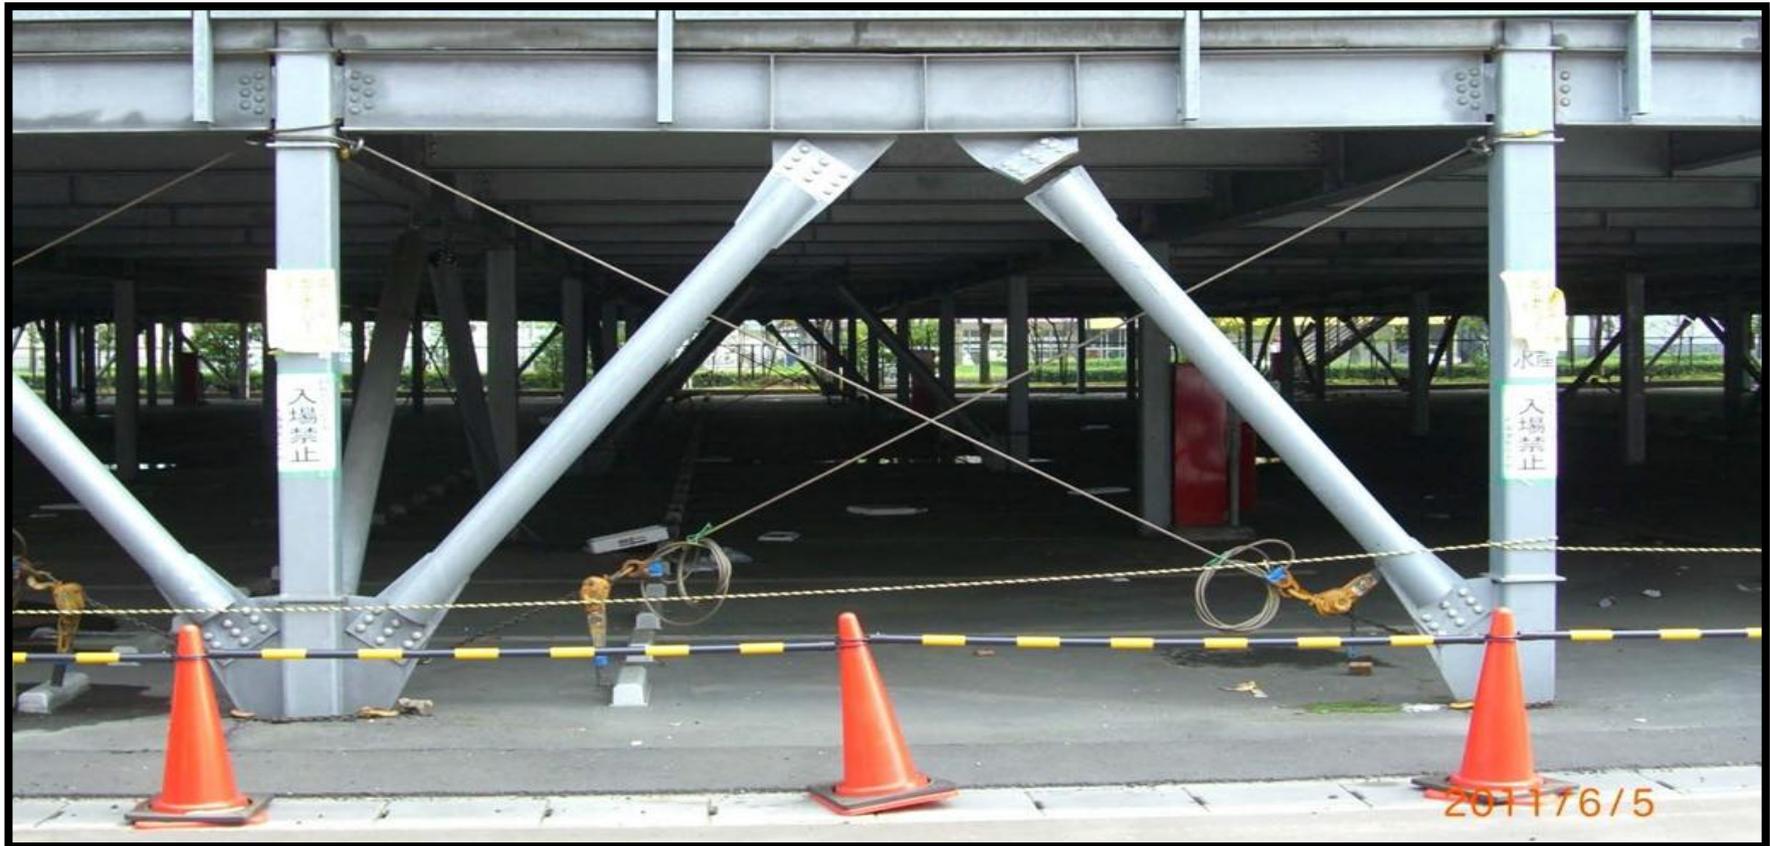
Déformation hors plan et rupture du gousset d'une des diagonales d'une stabilité verticale (Parking Sendai – Séisme de Tohoku 2011, Japon – Source Rapport Université de Hokkaido)

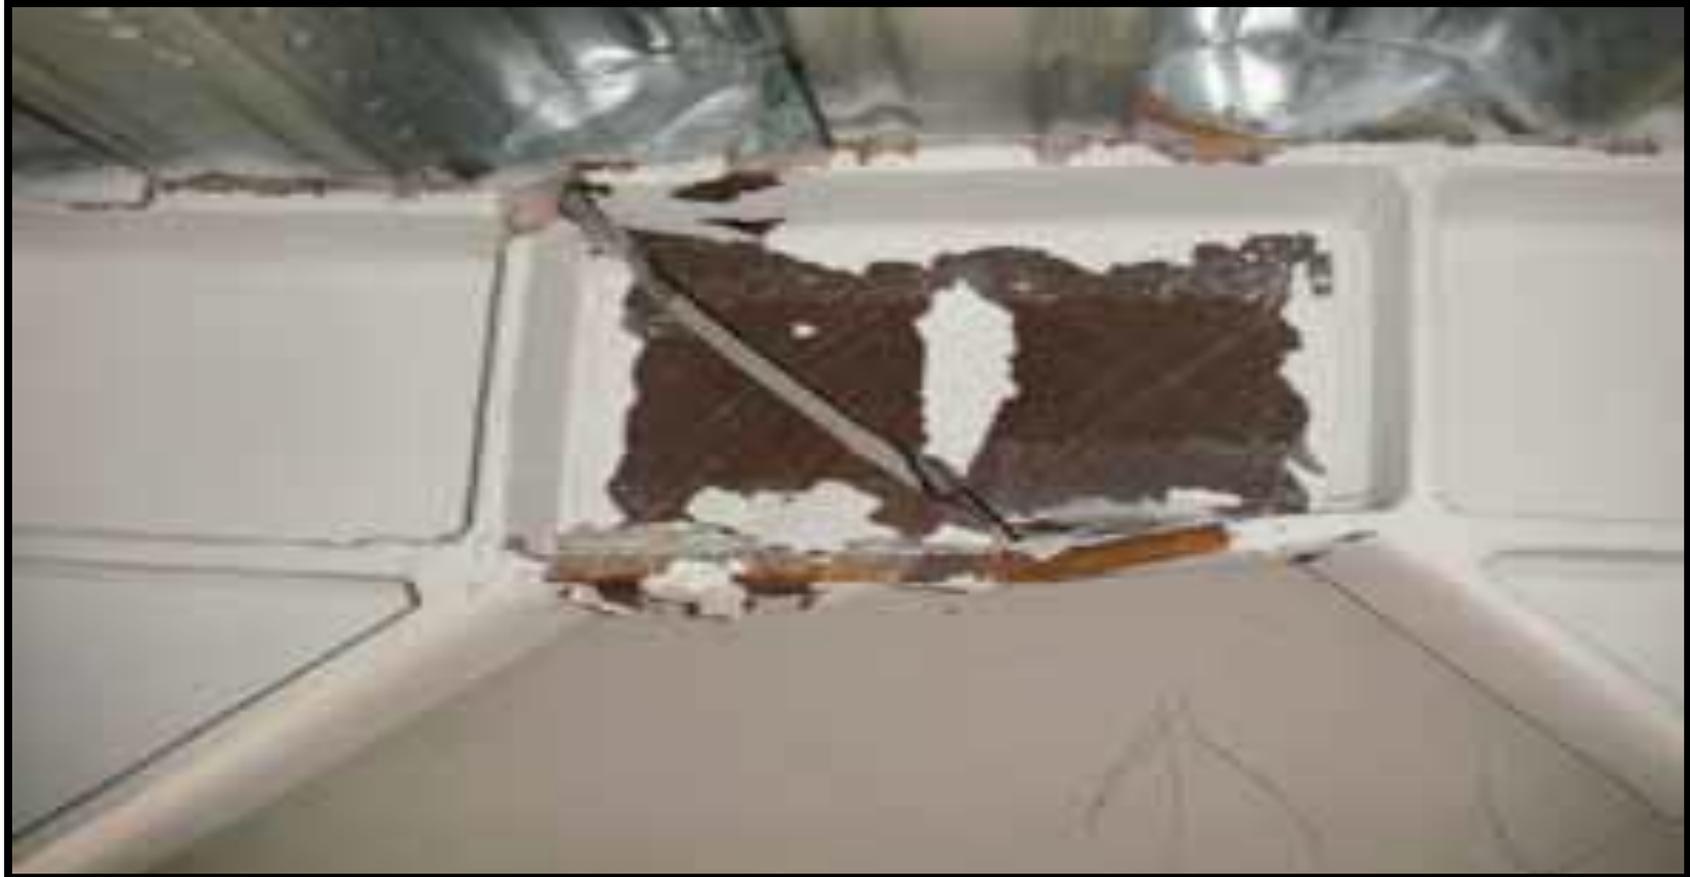
**Plastification importante d'un tronçon d'excentrement
(Pacific Tower - Séisme de Christchurch 2011 – Source Rapport
Université de Canterbury, Nouvelle-Zélande)**

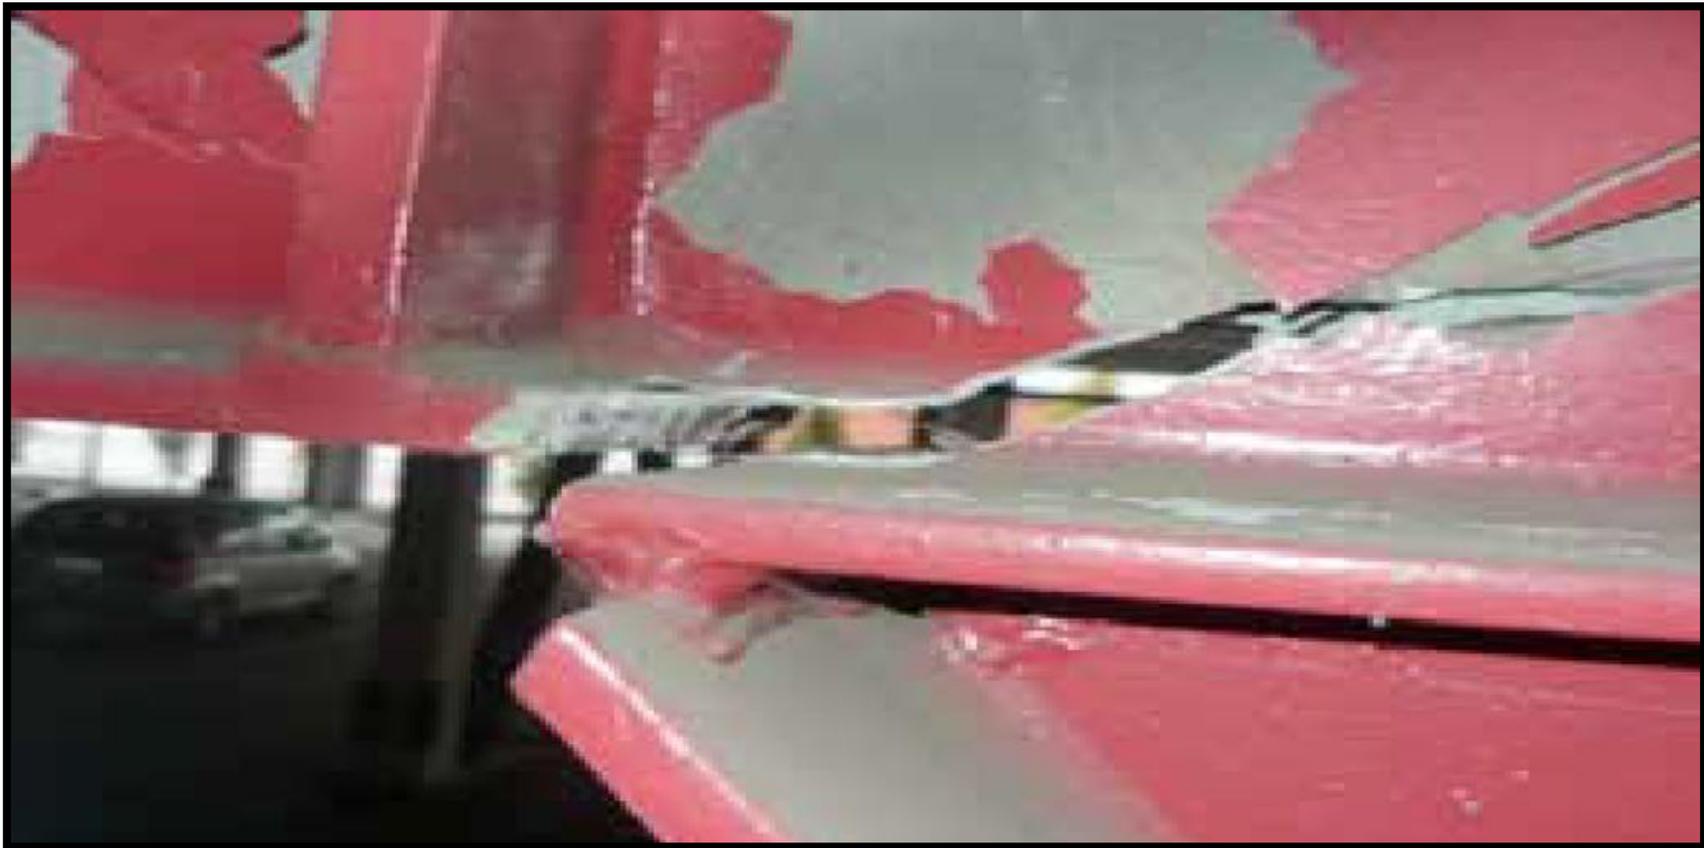
**Rupture d'un tronçon d'excentrement
(Parking aérien - Séisme de Christchurch 2011 – Source Rapport
Université de Canterbury, Nouvelle-Zélande)**

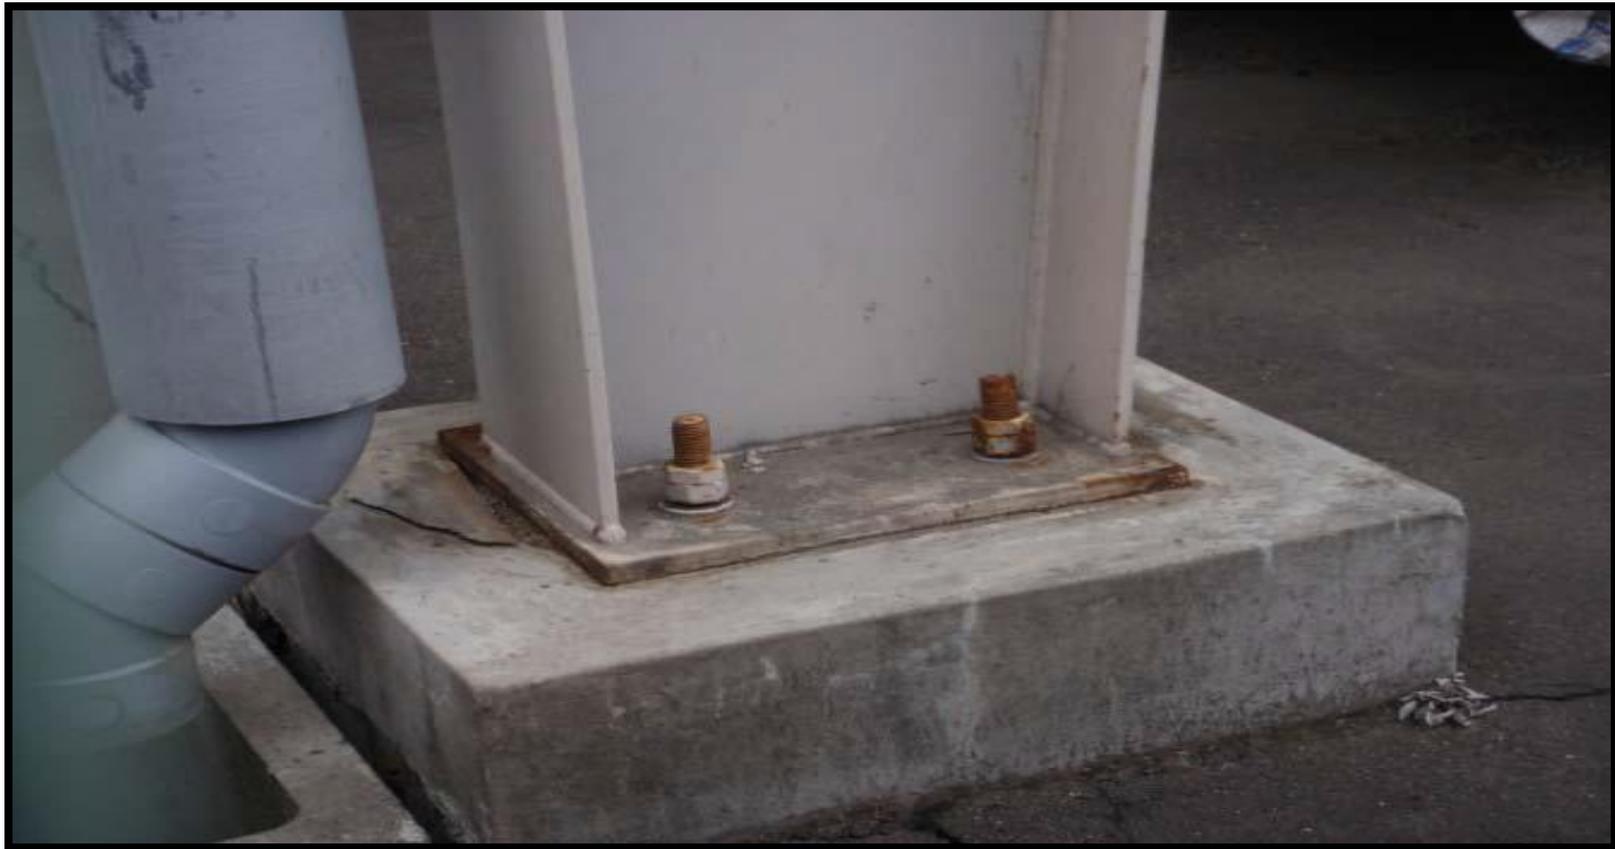
**Allongement des tiges d'ancrage
(Sendai – Séisme de Tohoku 2011, Japon – Source Rapport
Université de Hokkaido)**

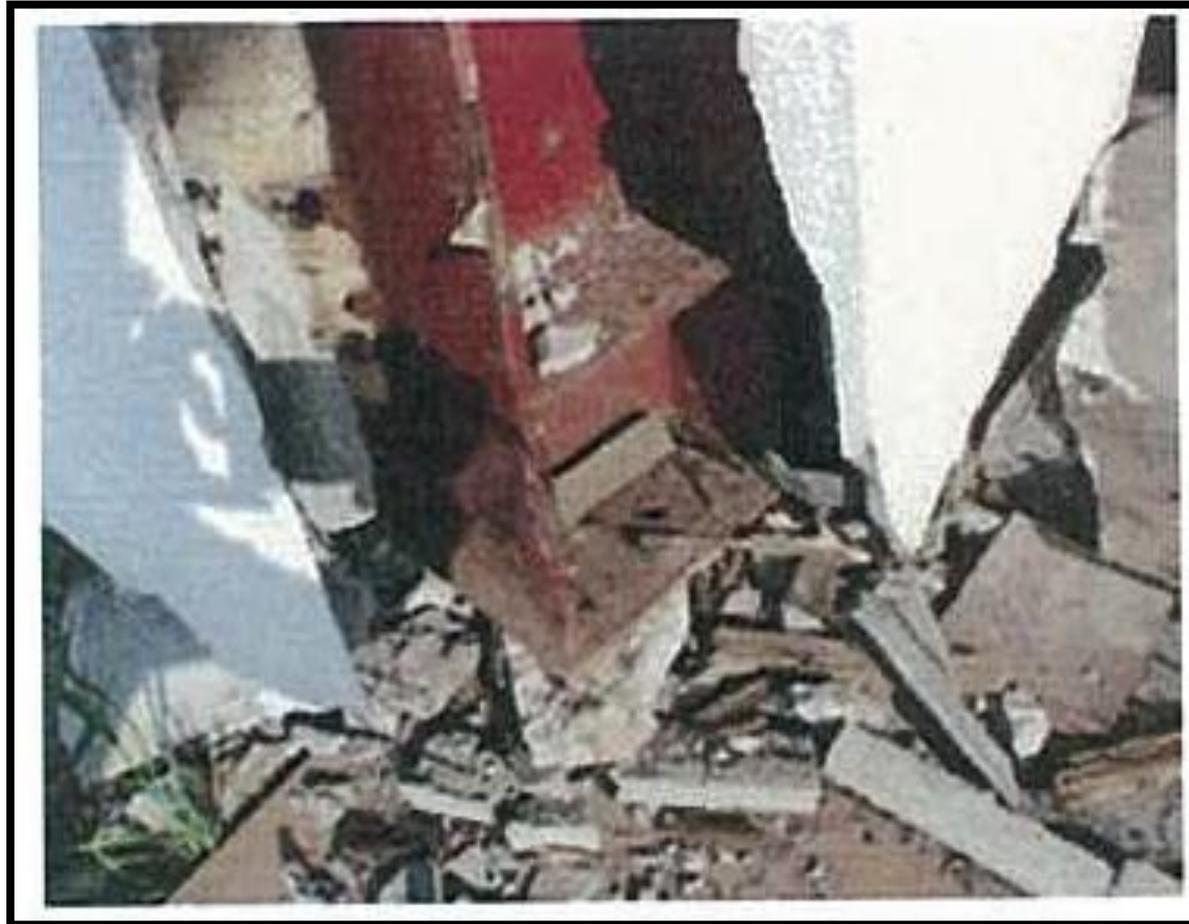
Rupture des tiges d'ancrage des poteaux métalliques, dans les massifs de fondations (Myagino, Sendai – Séisme de Tohoku 2011, Japon – Source Rapport Université de Hokkaido)

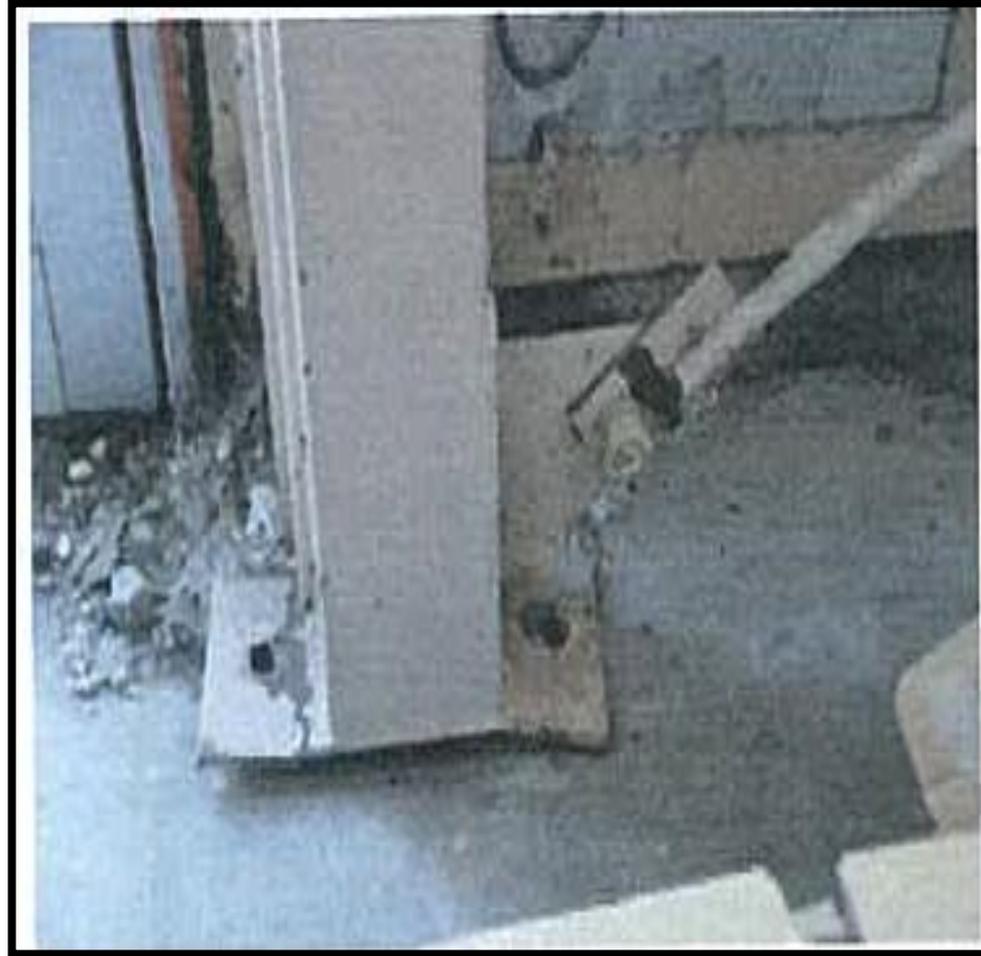
Rupture des tiges d'ancrage des poteaux métalliques, dans les massifs de fondations (Myagino, Sendai – Séisme de Tohoku 2011, Japon – Source Rapport Université de Hokkaido)

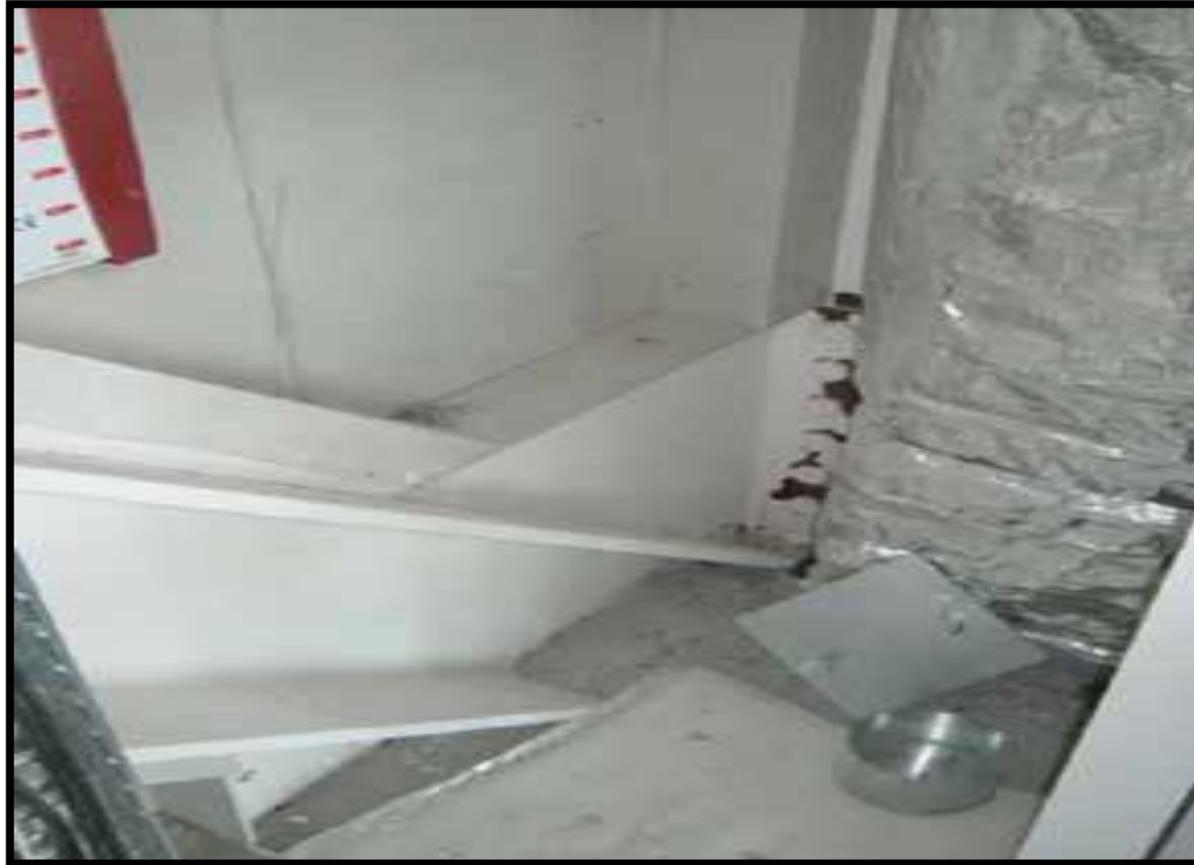
Assemblage diagonale / poutre / poteau, montrant une plastification sous flexion hors plan de la platine d'extrémité, mais pas de plastification du gousset (Assemblage dans l'immeuble « Club Tower » - Séisme de Christchurch 2011 – Source Rapport Université de Canterbury, Nouvelle-Zélande)

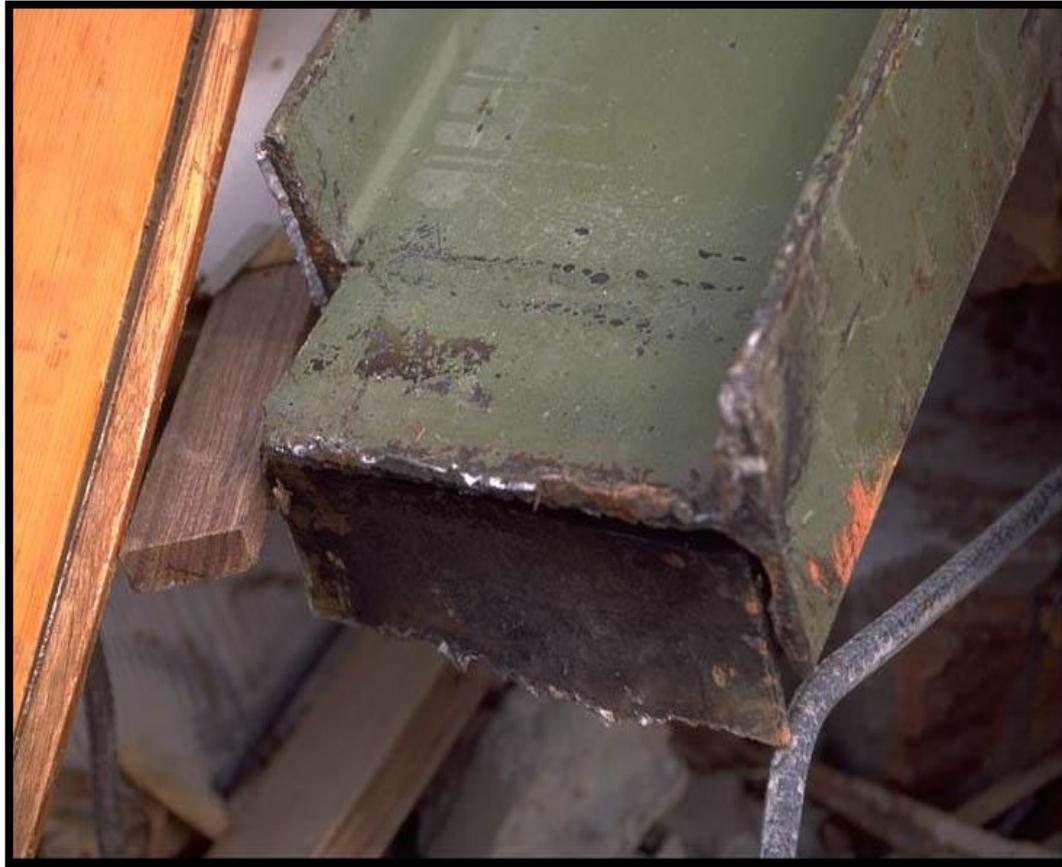
Rupture de soudure

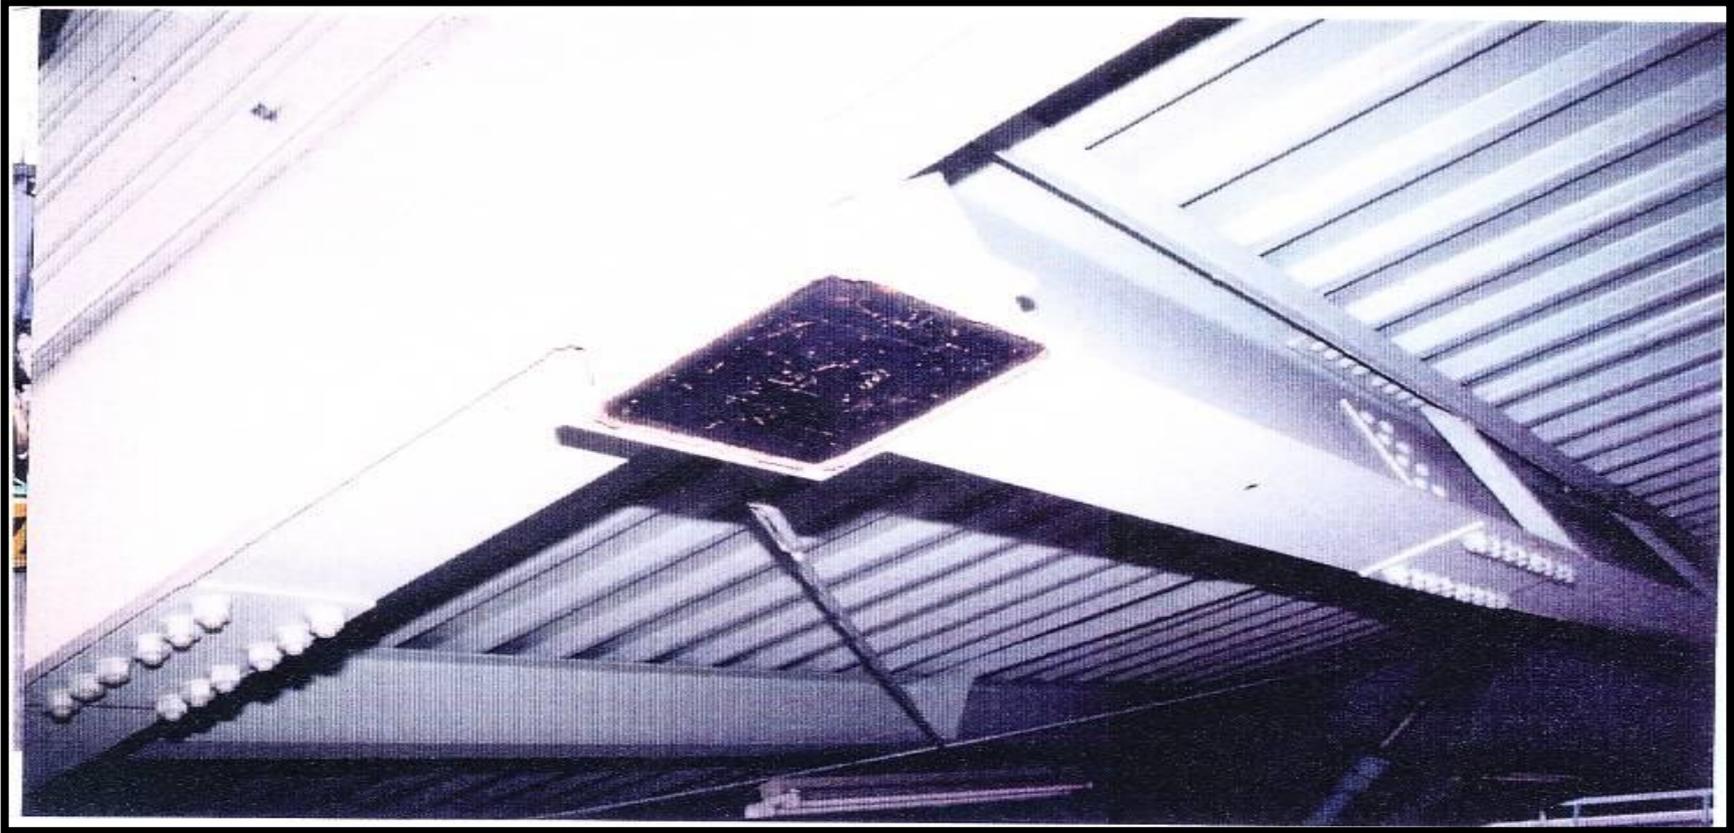
**Photo montrant une platine sur laquelle était soudé un poteau. La mauvaise qualité de réalisation des soudures explique la rupture qui a été franche au droit de ces soudures, dans l'assemblage du poteau sous la poutre du plancher
(Bâtiment à structure métallique - Séisme de Kobé 1995, Japon – Source Rapport mission AFPS)**

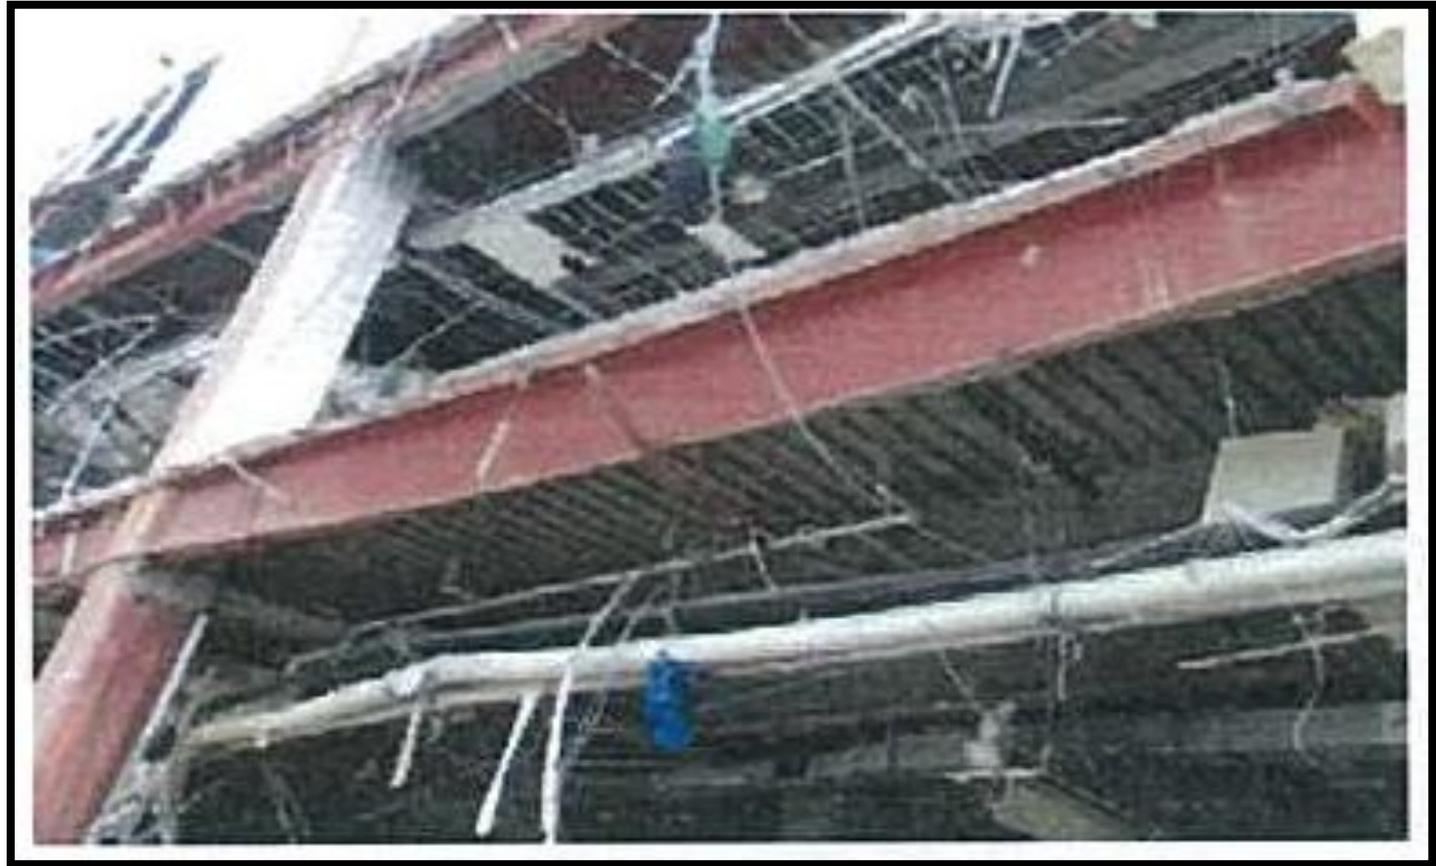
3.1.4) Flambement, Déversement, Voilement, Déformations par Torsion des éléments

Déformation par torsion et déversement d'une poutre métallique de plancher (Sendai – Séisme de Tohoku 2011, Japon – Source Rapport Université de Hokkaido)

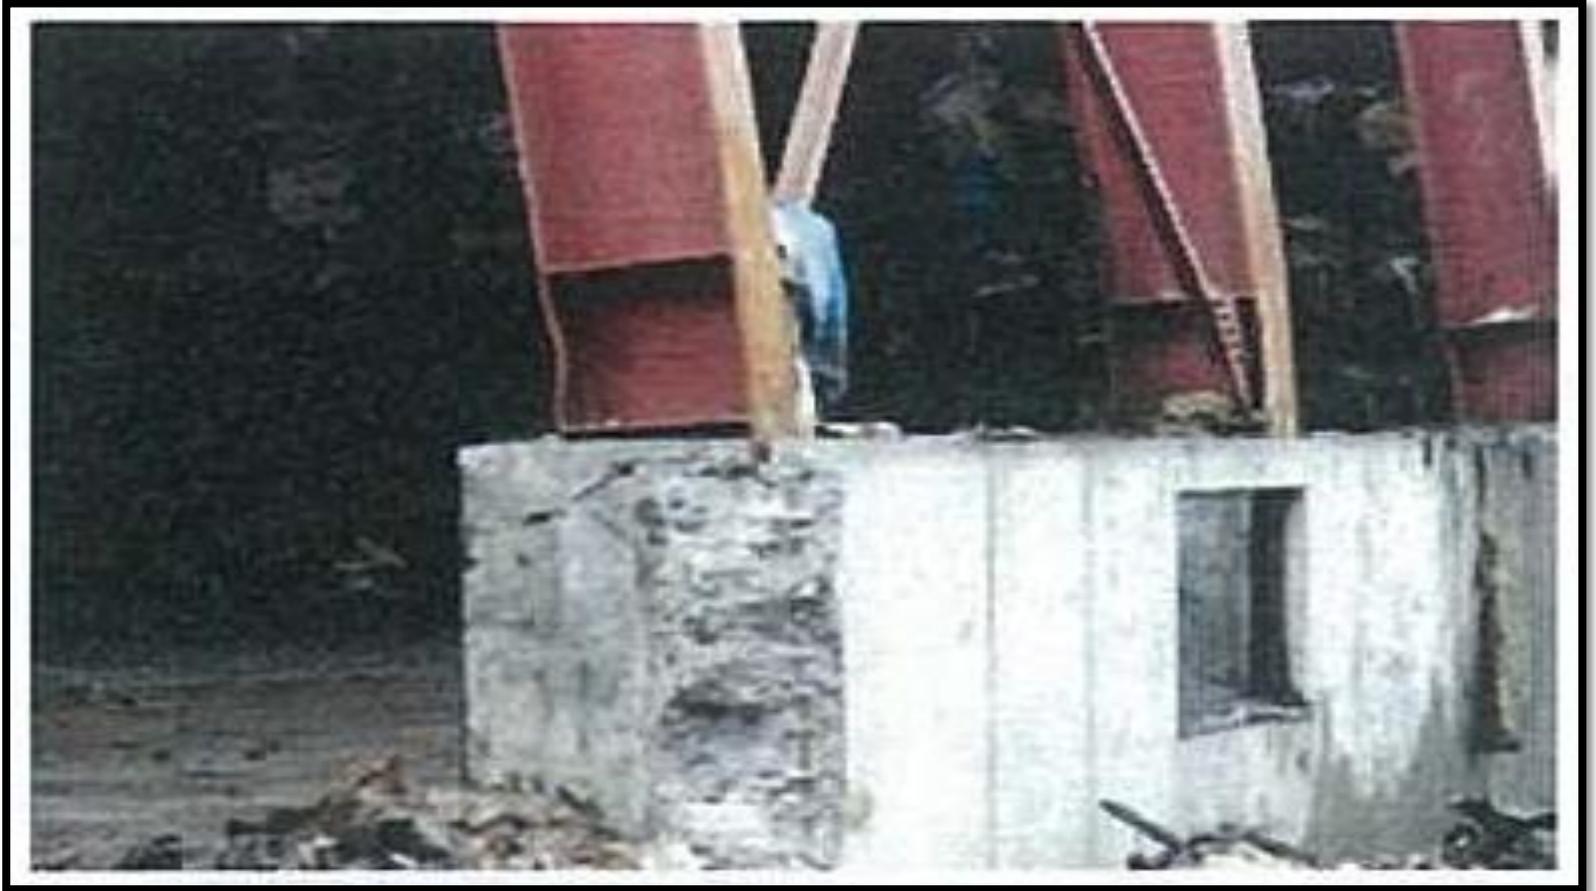
**Flambement local des poteaux métalliques, à la proximité des appuis
(Sendai – Séisme de Tohoku 2011, Japon – Source Rapport Université de
Hokkaido)**

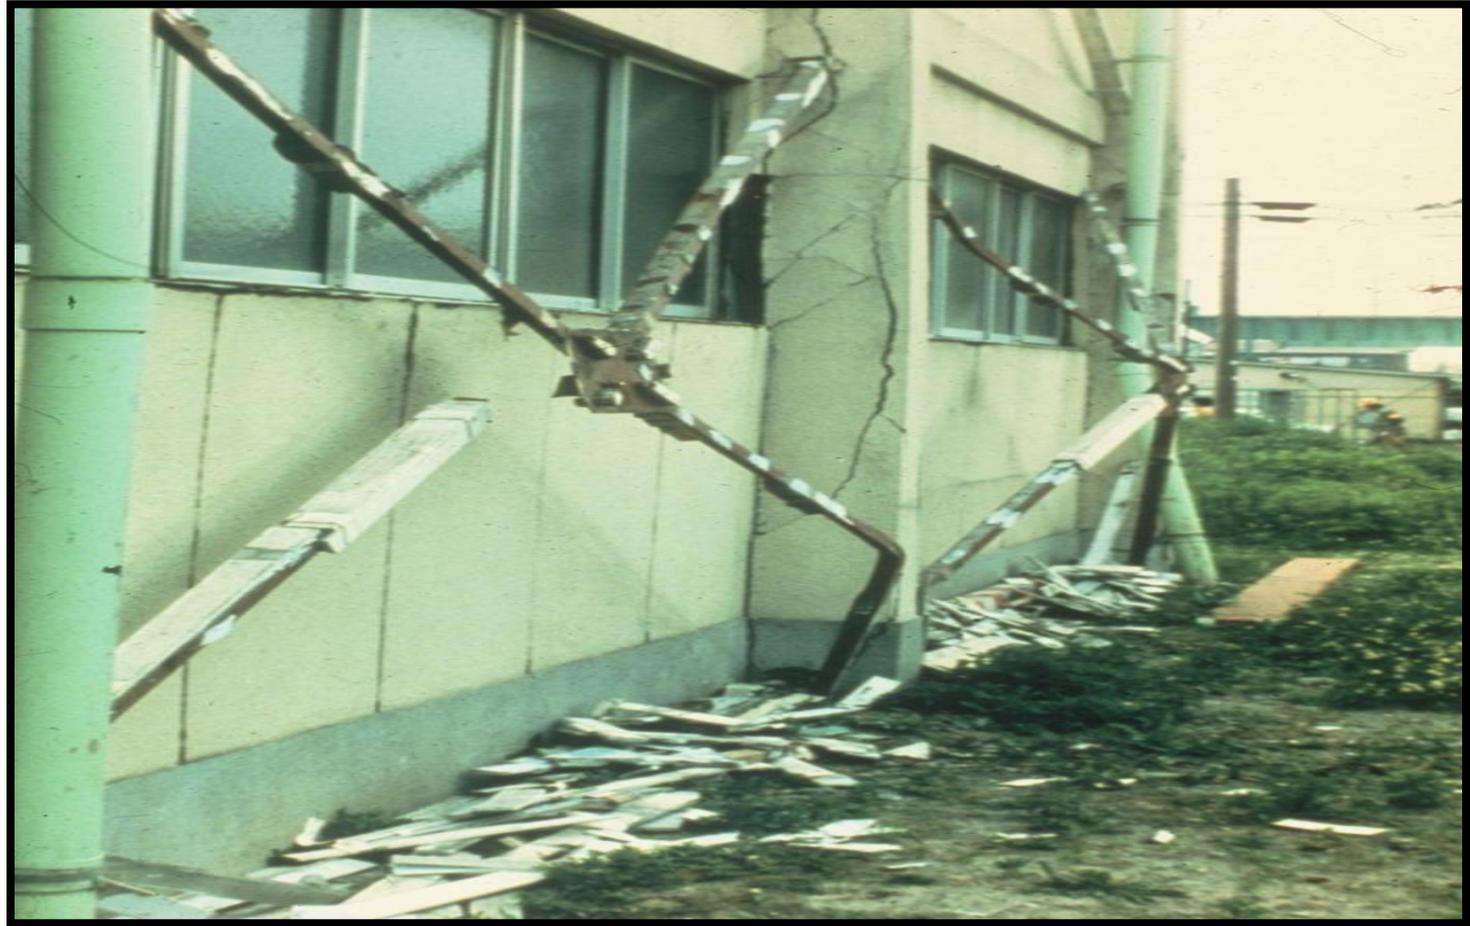
Des barres des stabilités de type « Croix de St. André » (structures avec stabilisation à barres centrées) flambées ou cassées

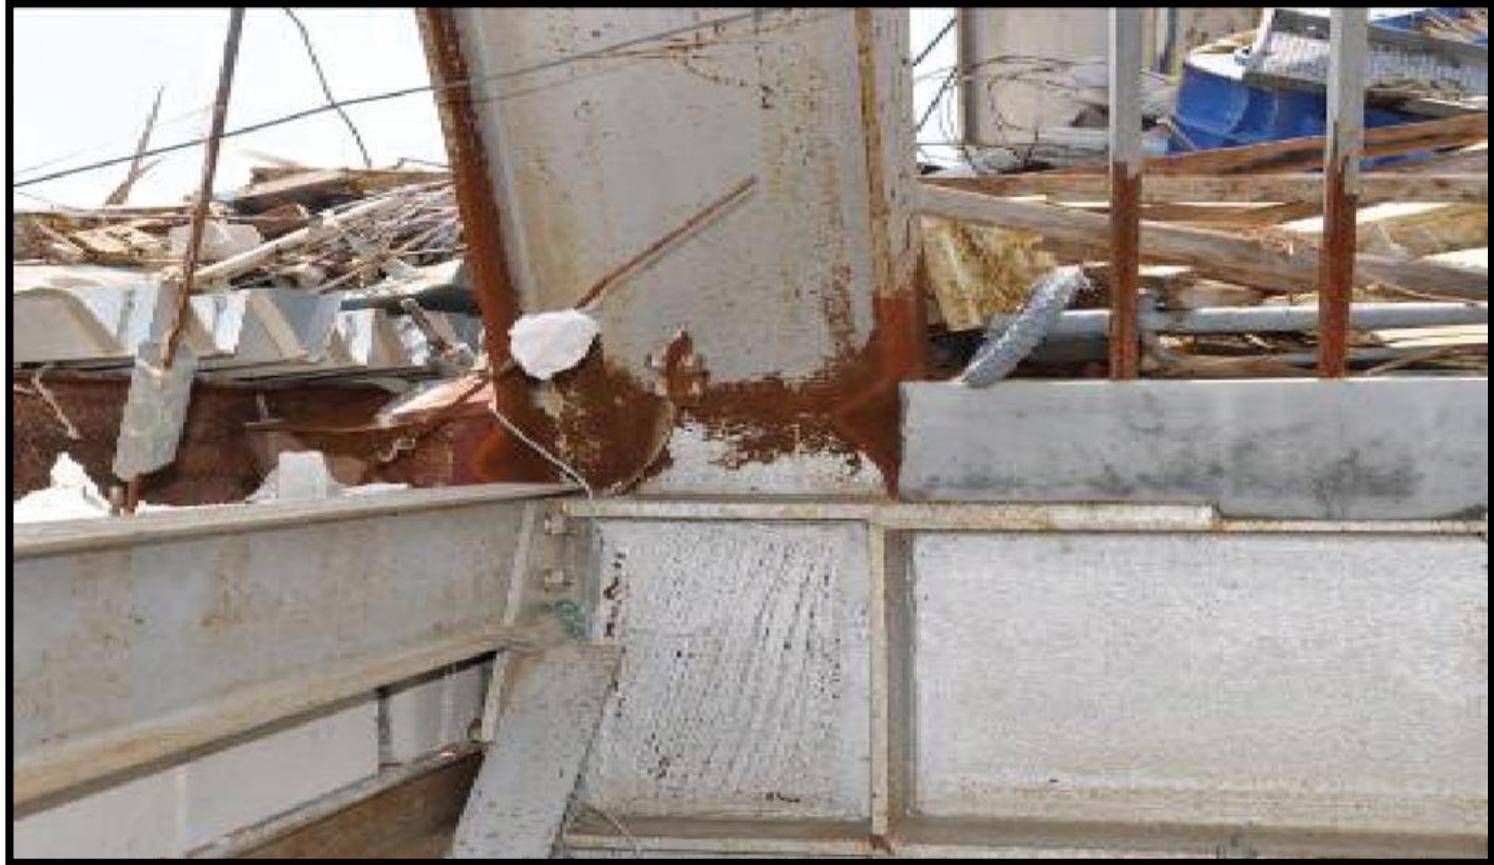
**Flambement de poteau sous l'effet d'un moment hors plan
(Séisme de Tohoku 2011, Japon – Source Rapport Université de Hokkaido)**

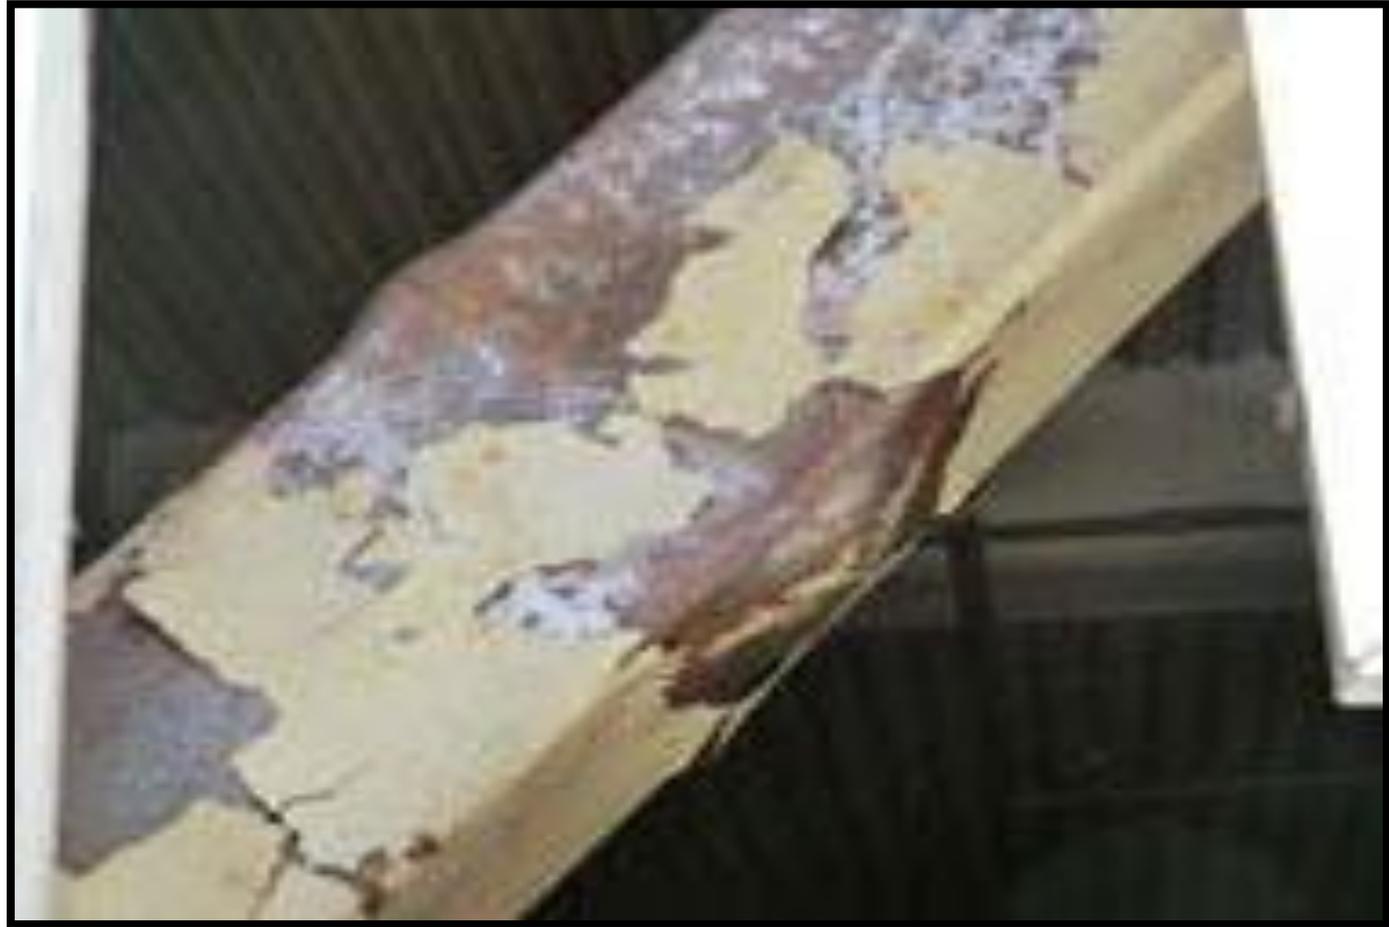
**Flambement local dans une diagonale de stabilisation
(Sendai - Séisme de Tohoku 2011, Japon – Source Rapport Université de
Hokkaido)**

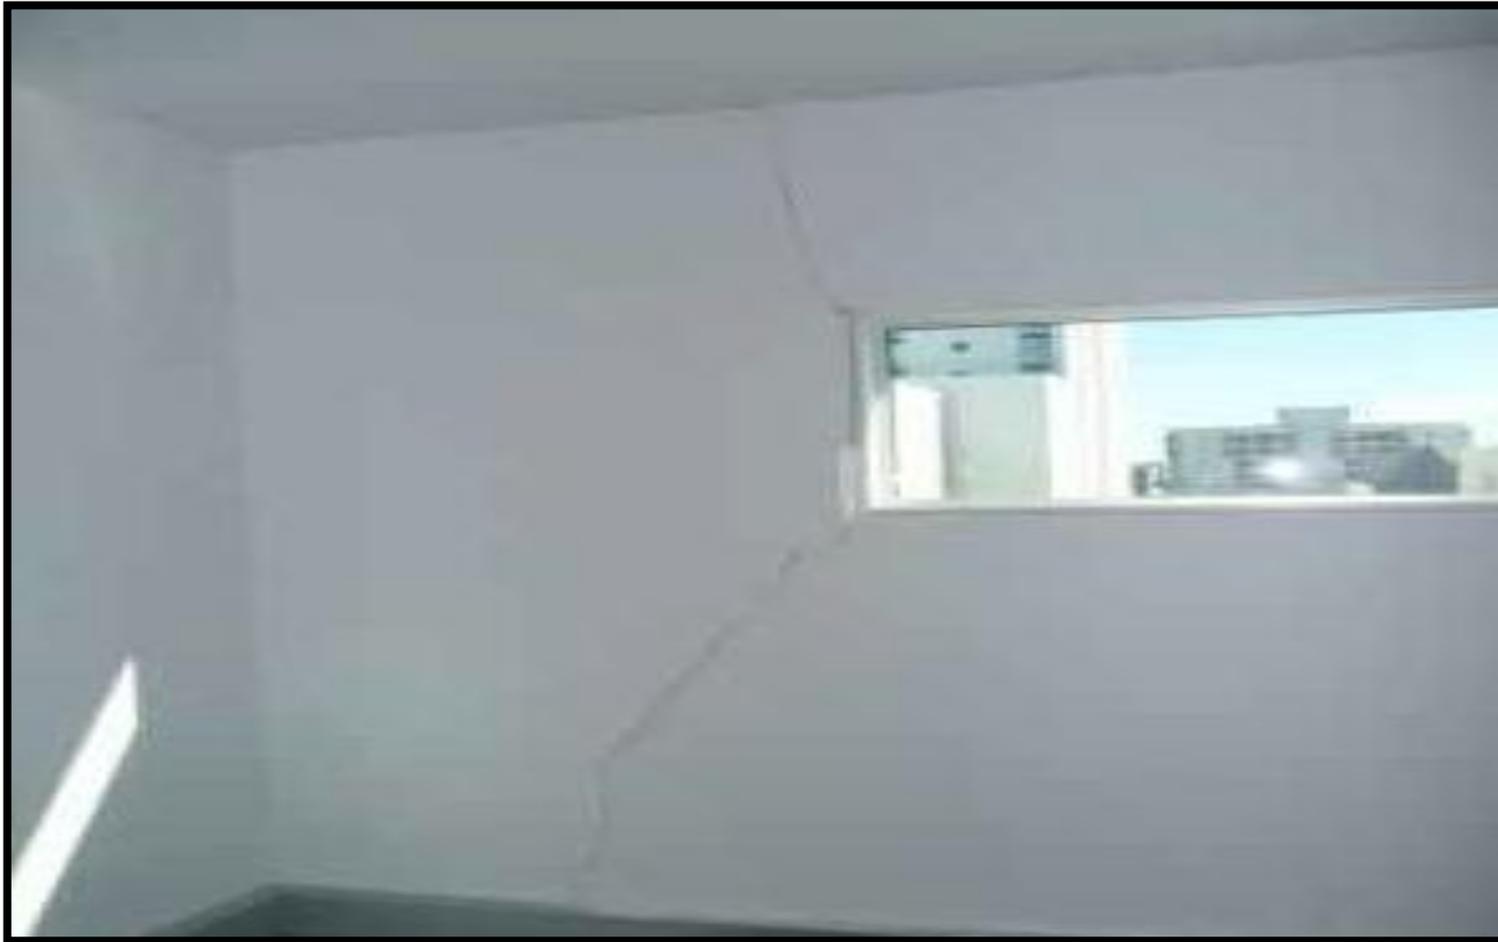
**Fissuration d'un mur de remplissage
(Immeuble « Club Tower » - Séisme de Christchurch 2011 – Source Rapport Université
de Canterbury, Nouvelle-Zélande)**

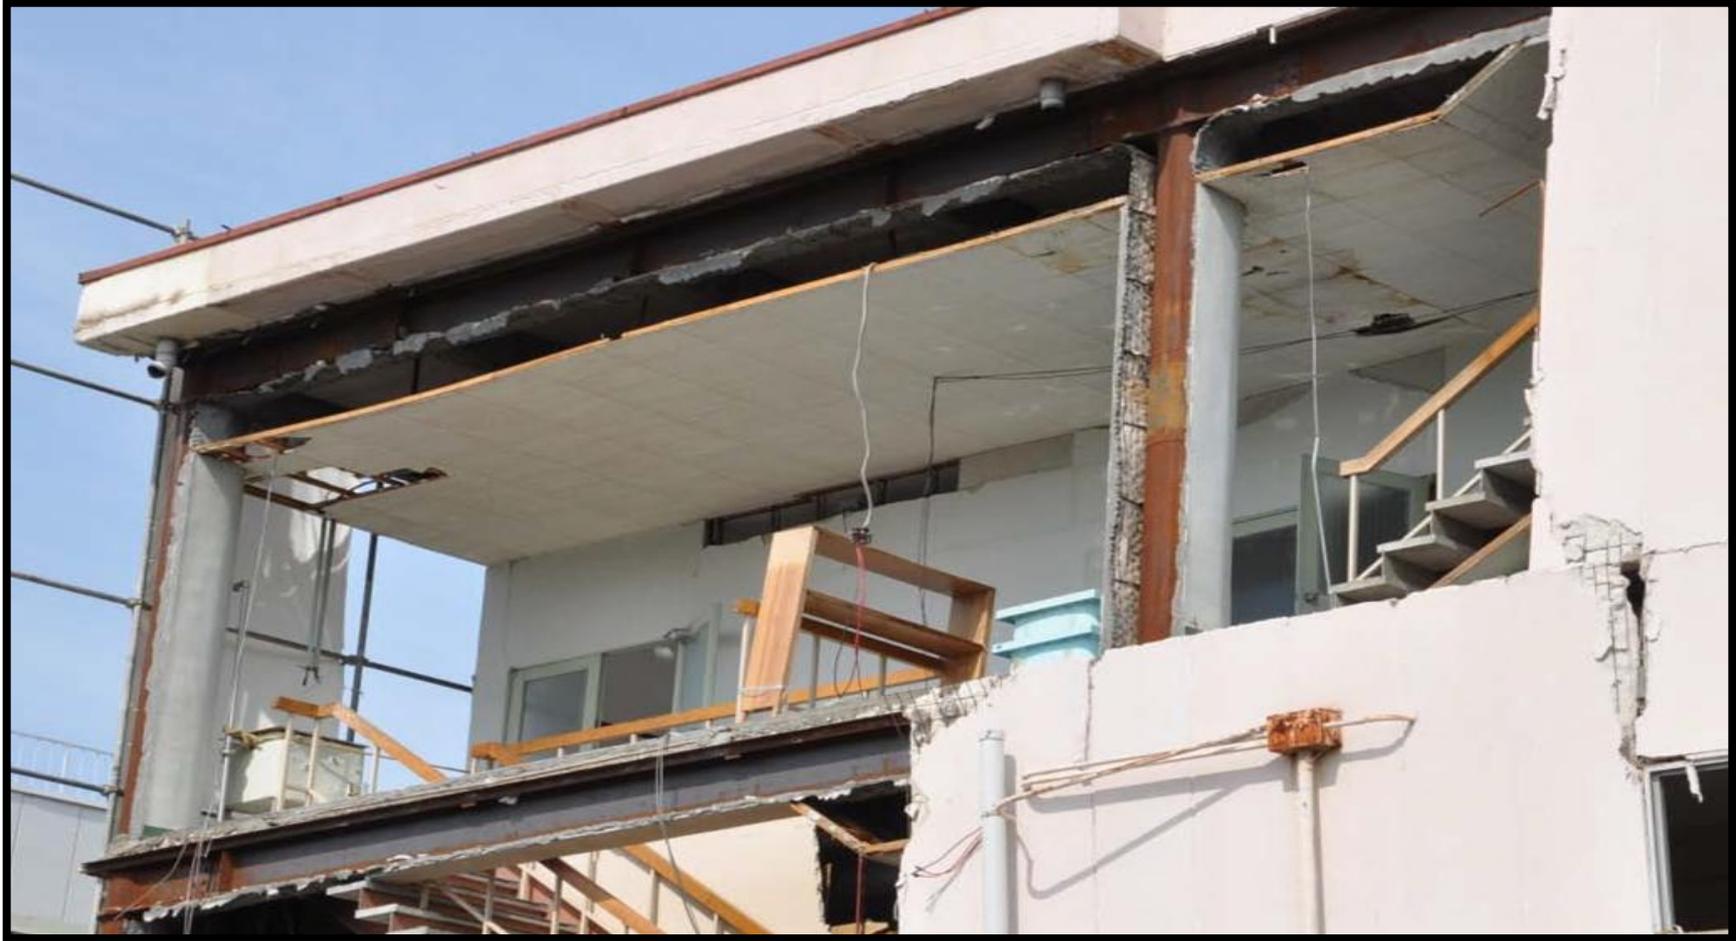
**Panneau de façade tombé, pendant le séisme de Tohoku
(Sendai – Séisme de Tohoku 2011, Japon – Source Rapport Université de
Hokkaido)**

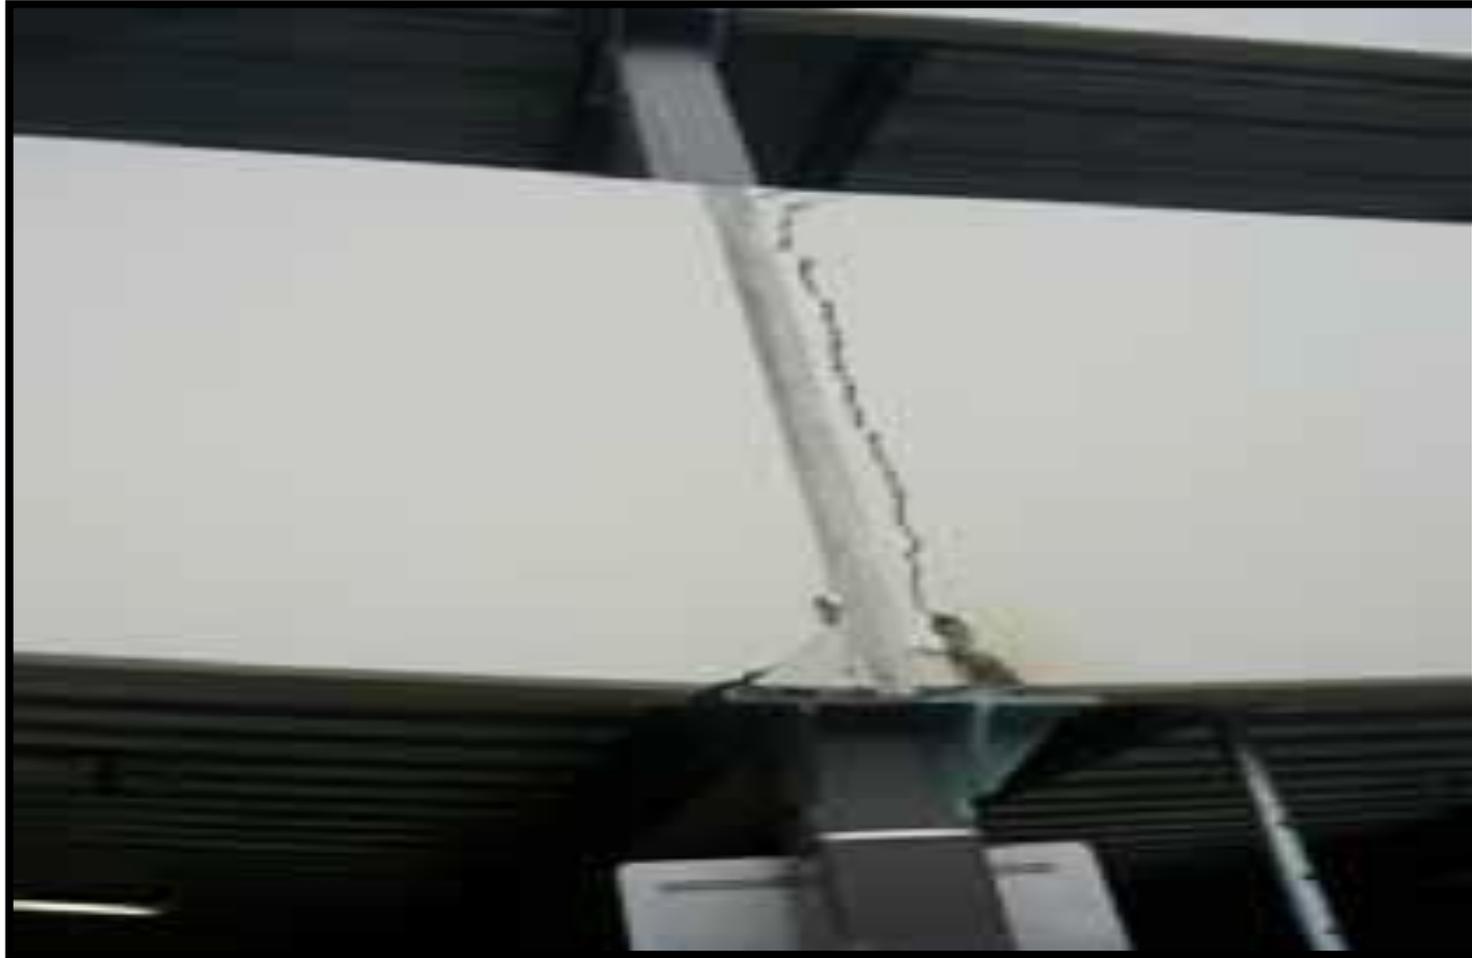
Endommagement des parois de remplissage/parement

(Centre commercial - Séisme de Christchurch 2011 – Source Rapport Université de Canterbury, Nouvelle-Zélande)
