LE COMPORTEMENT DES CONSTRUCTIONS METALLIQUES AUX SÉISMES

CYCLE DE WEB-ATELIERS : *CONCEVOIR ET CONSTRUIRE PARASISMIQUE*

Andrei Balgiu

Jeudi 25 novembre 2021

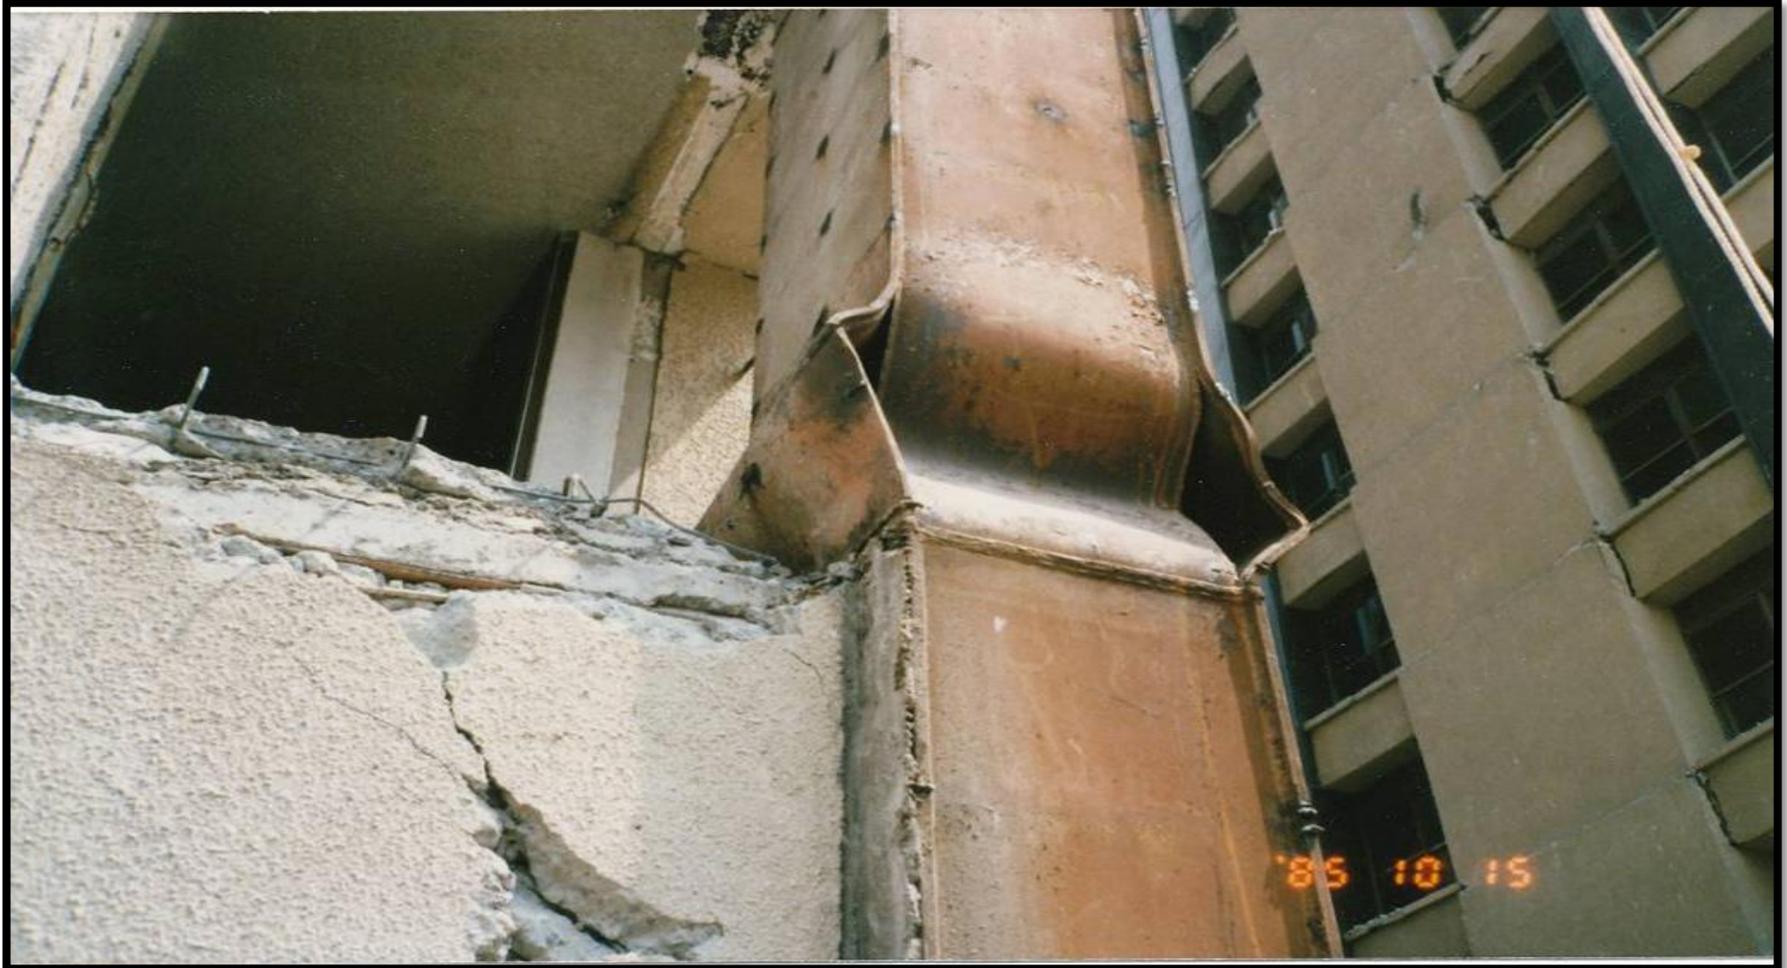
(Flambement local d'un poteau d'une tour à structure métallique –
– Séisme de Mexico 1985 – Source Rapport mission AFPS)

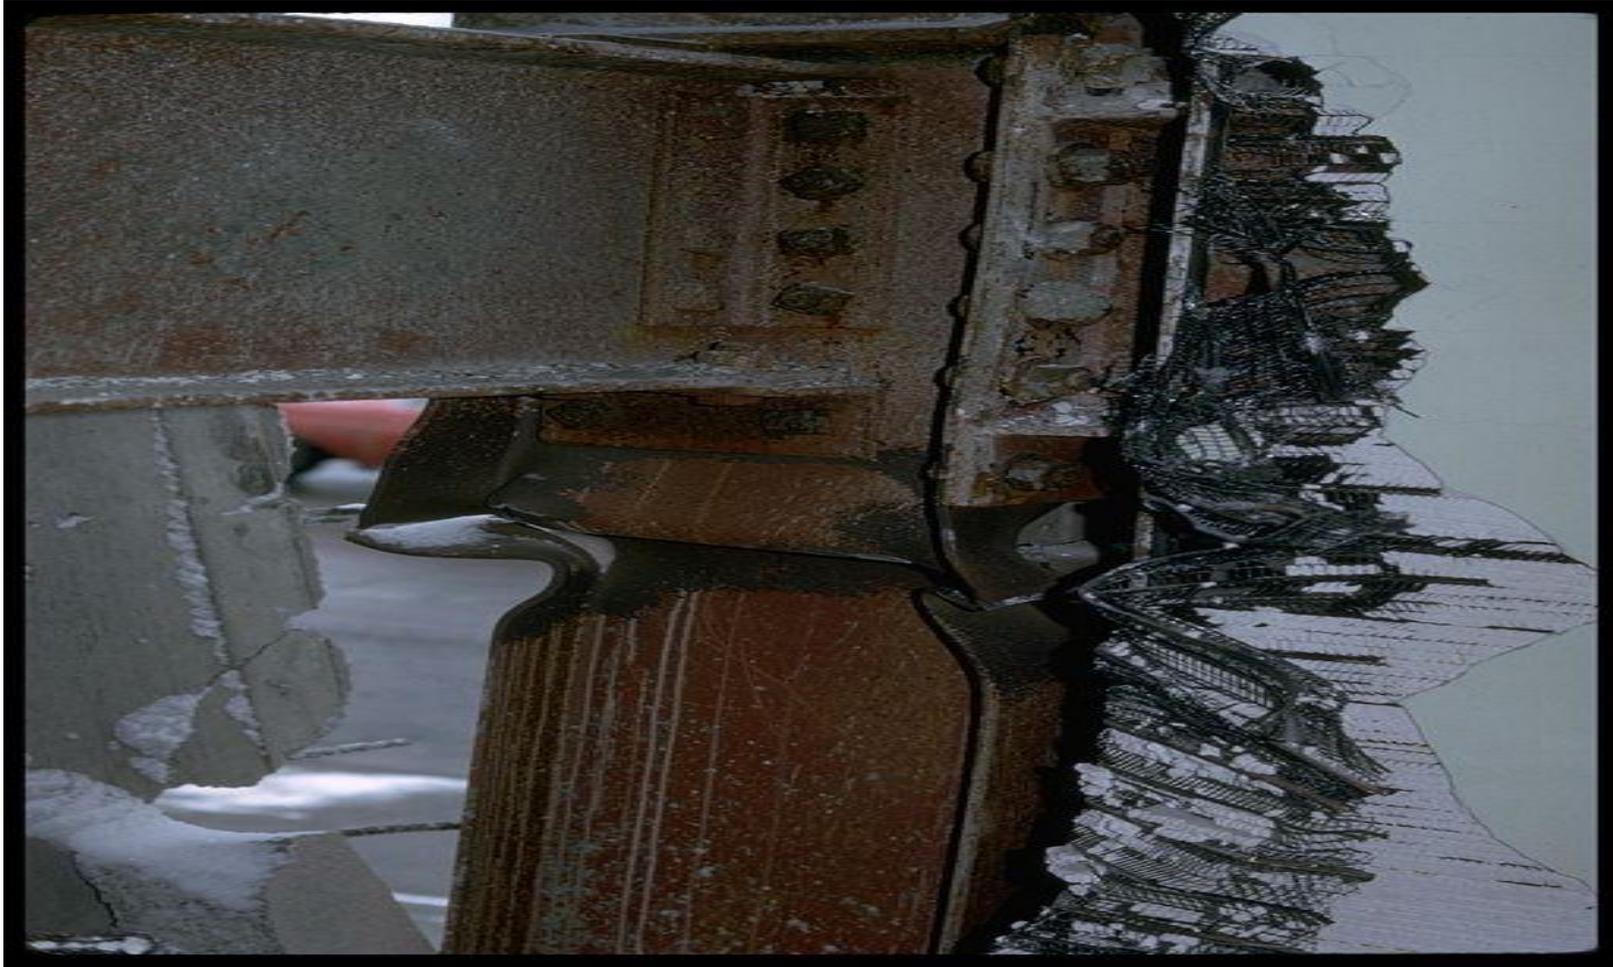
(Plastification d'une tête de poteau - Séisme d'Anchorage, Alaska 1964)

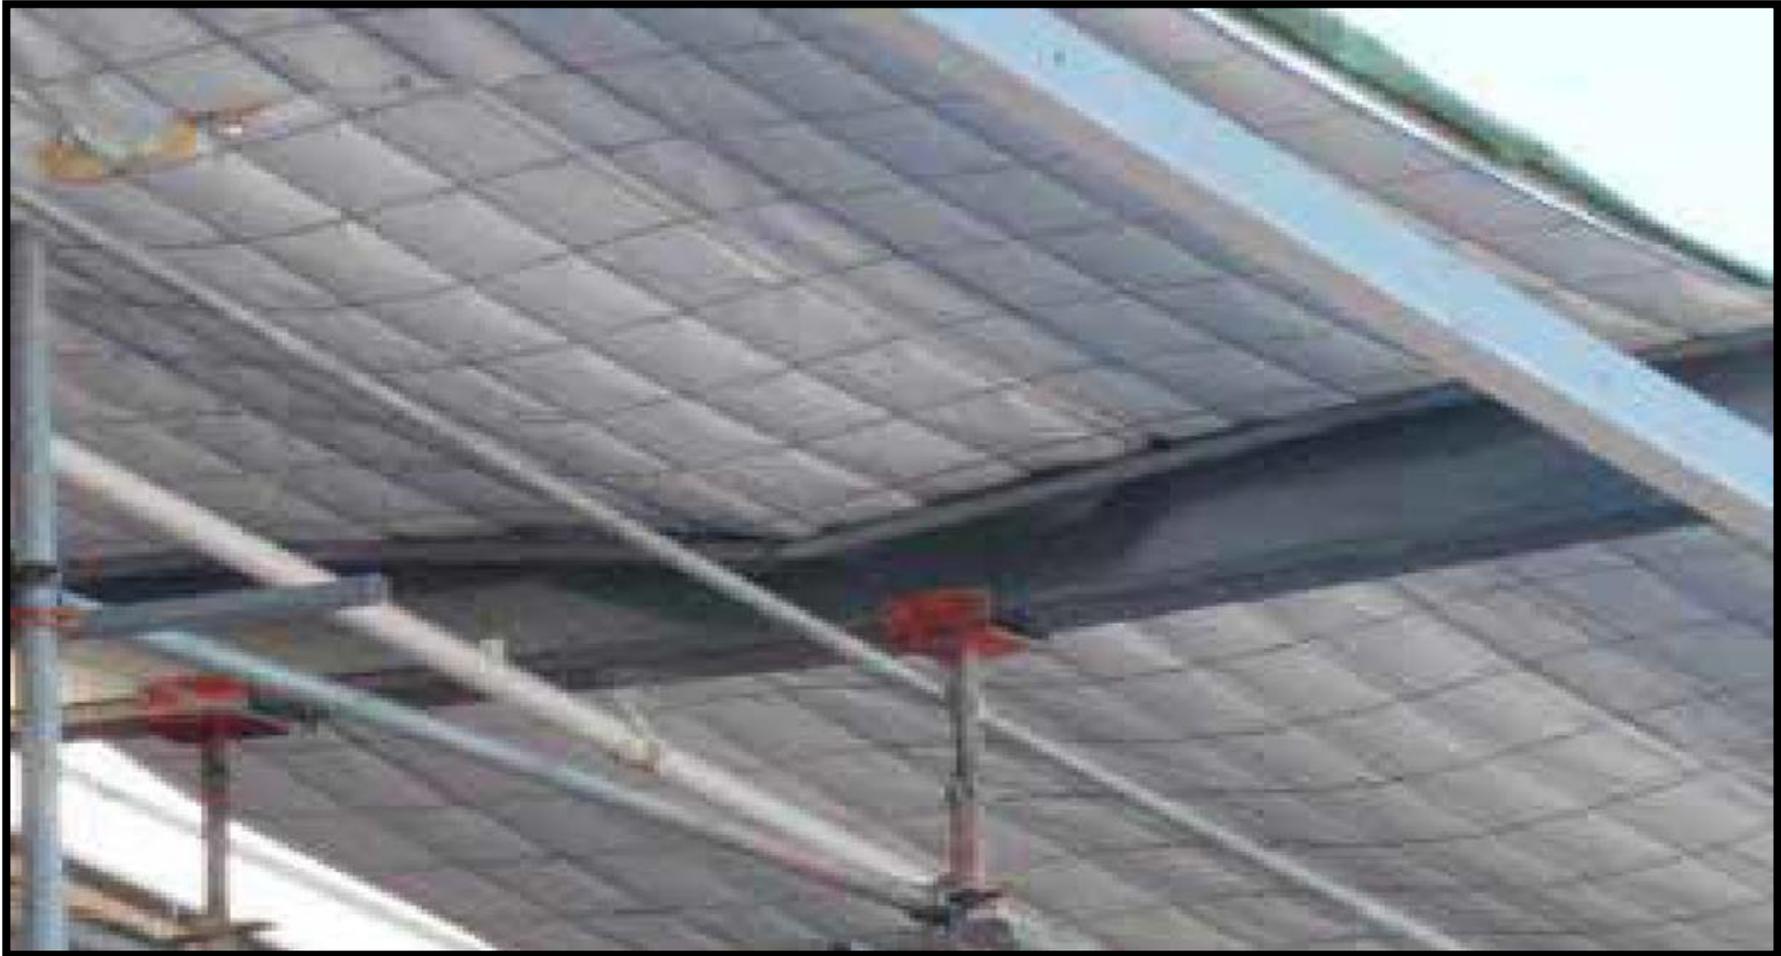
(Vue d'une poutre qui a subi le phénomène de déversement - Séisme de Christchurch 2011 – Source Rapport Université de Canterbury, Nouvelle-Zélande)

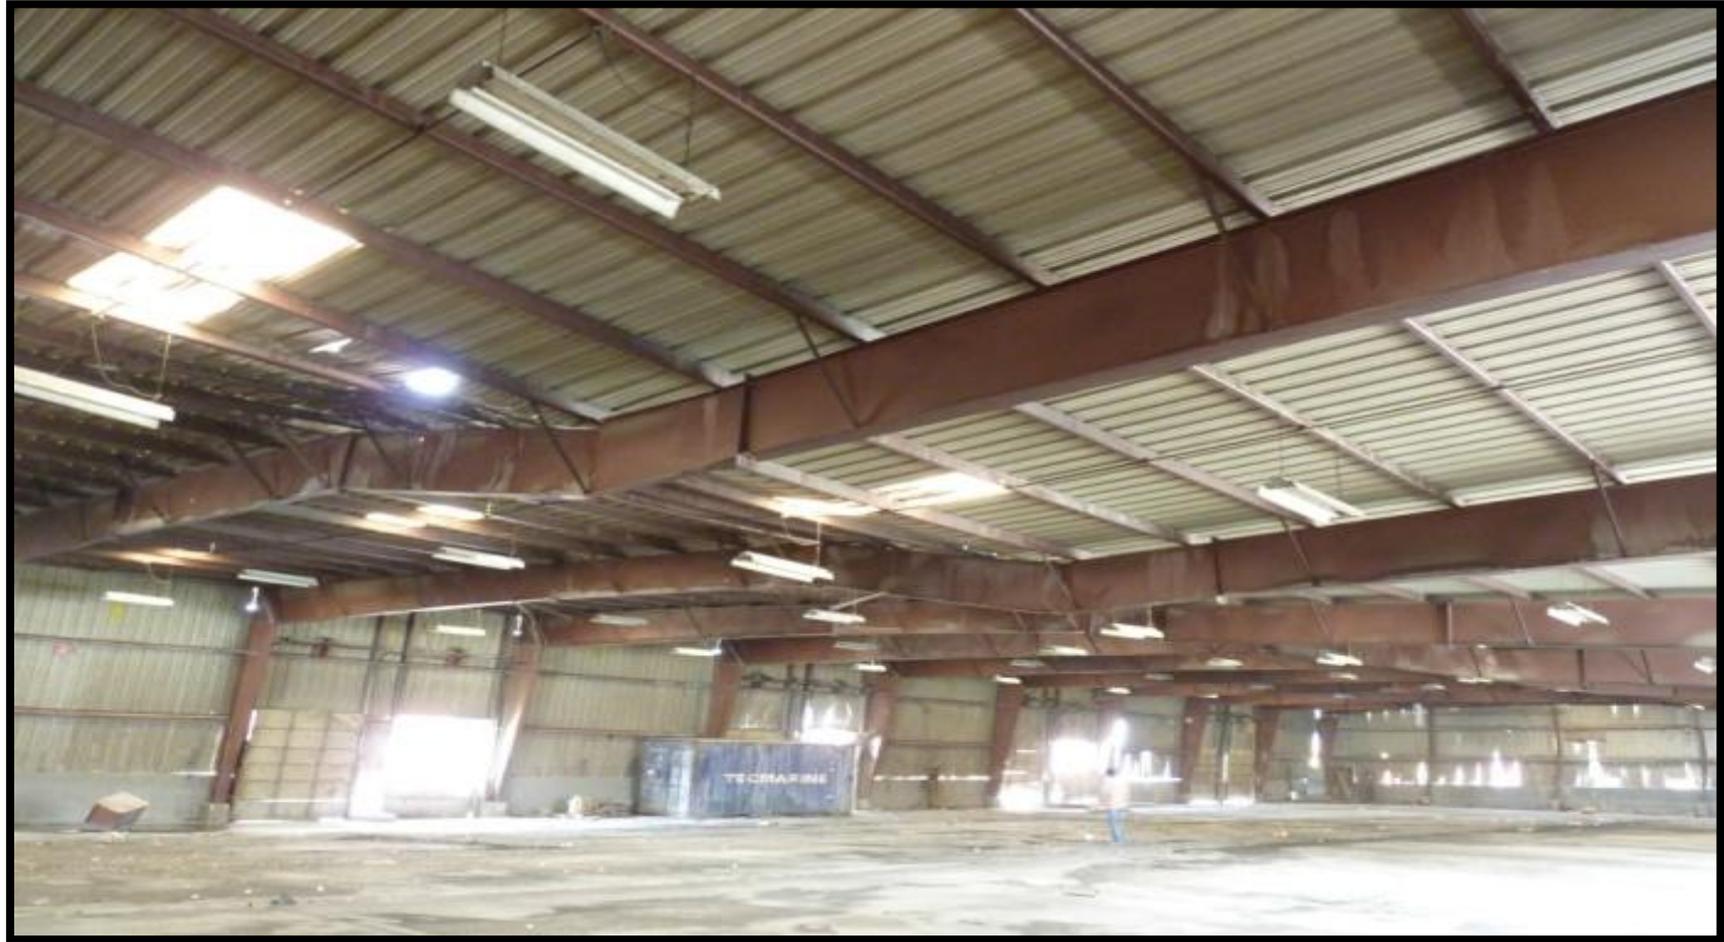
(Dégâts importants sur les traverses des portiques métalliques – Port de commerce public - Séisme de Haiti 2010 - Source Rapport mission AFPS)

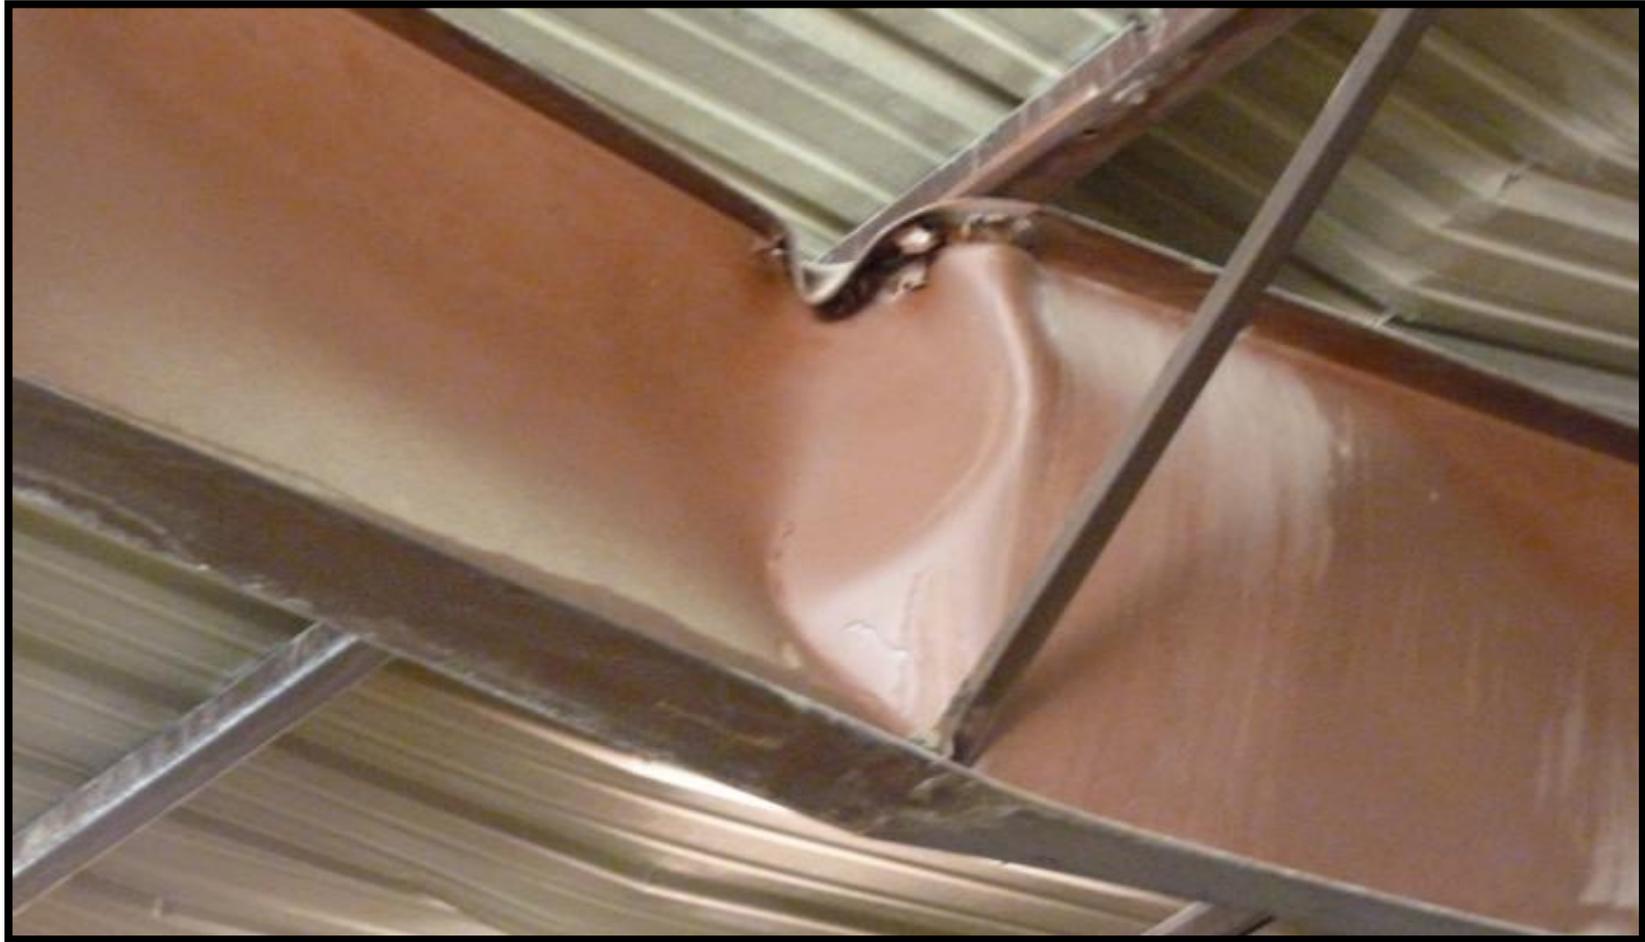
(Dégâts importants sur les traverses des portiques métalliques – Port de commerce public - Séisme de Haiti 2010 - Source Rapport mission AFPS)

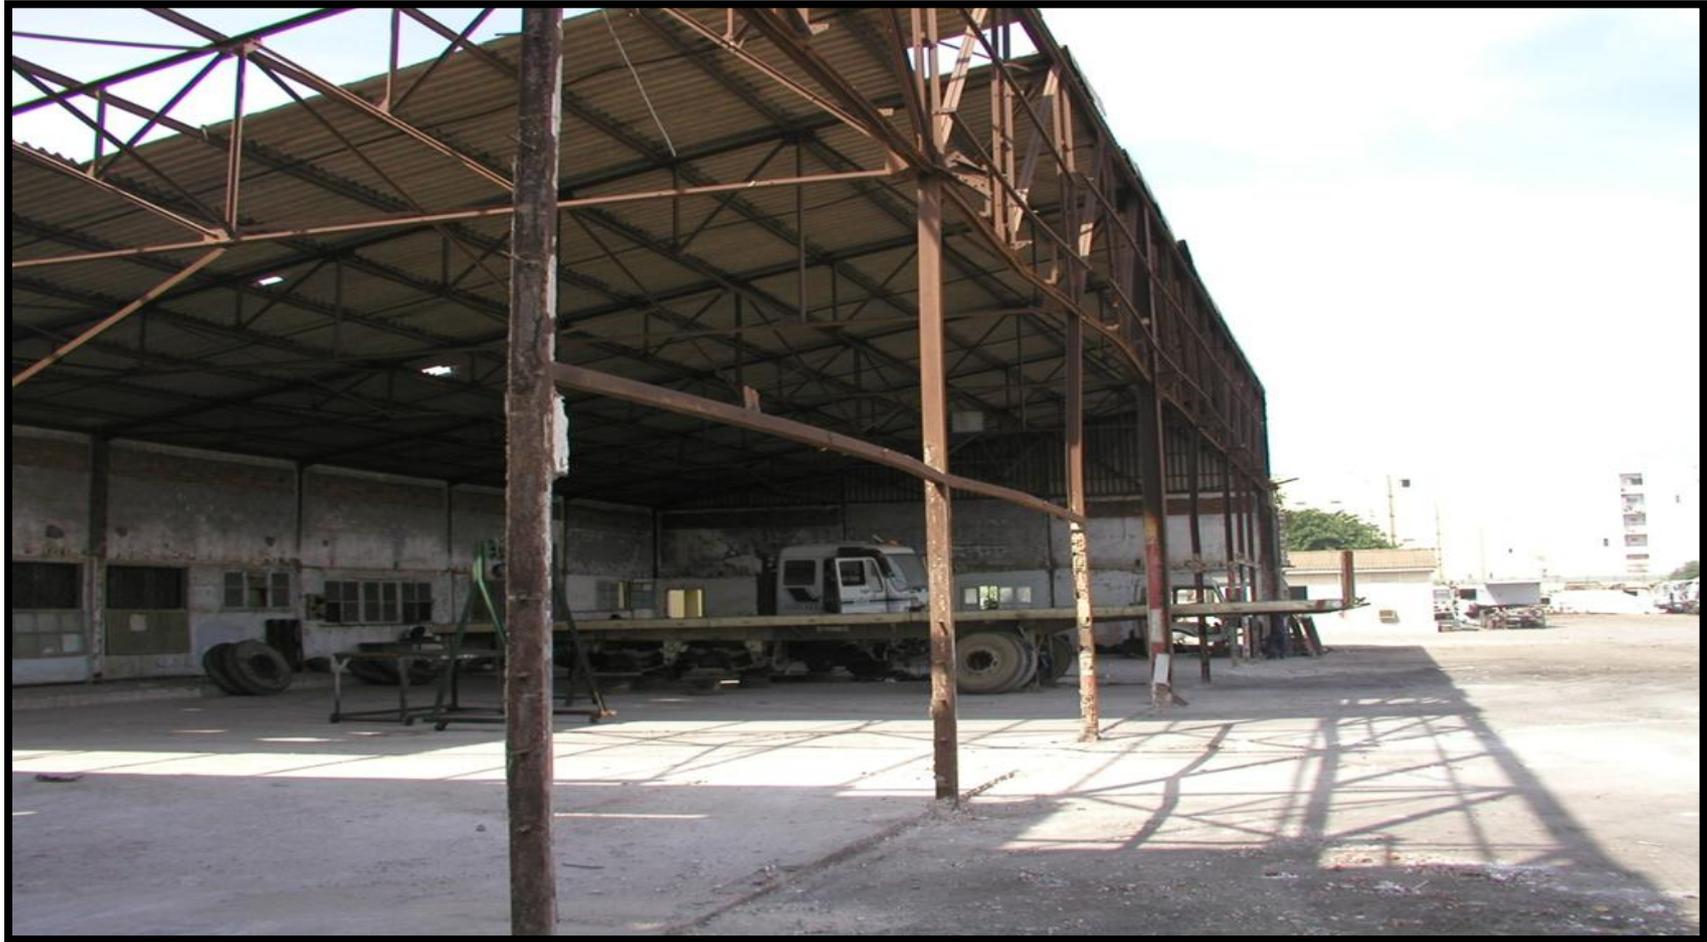
(Poteaux ayant subi un flambement modéré et poutres de façade déformées – Séisme de Boumerdes 2003, Algérie - Source Rapport mission AFPS)

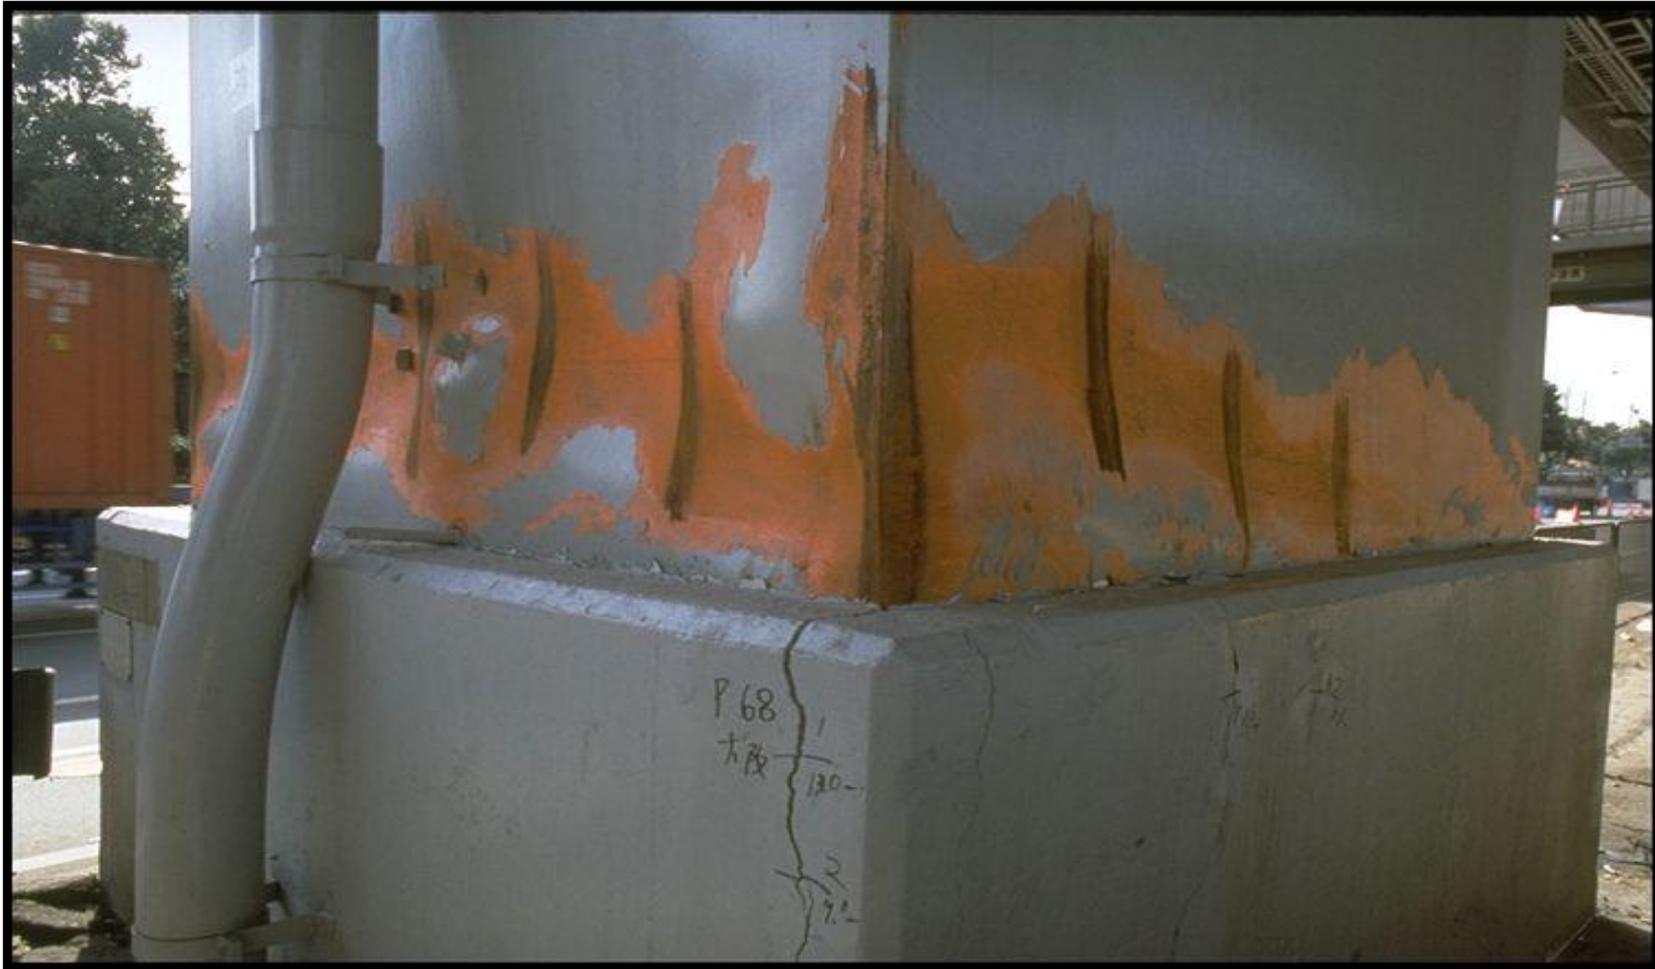
(Cloquage de la peinture de protection d'un pied de poteau tubulaire – Séisme de Kobé 1995, Japon - Source Rapport mission AFPS)

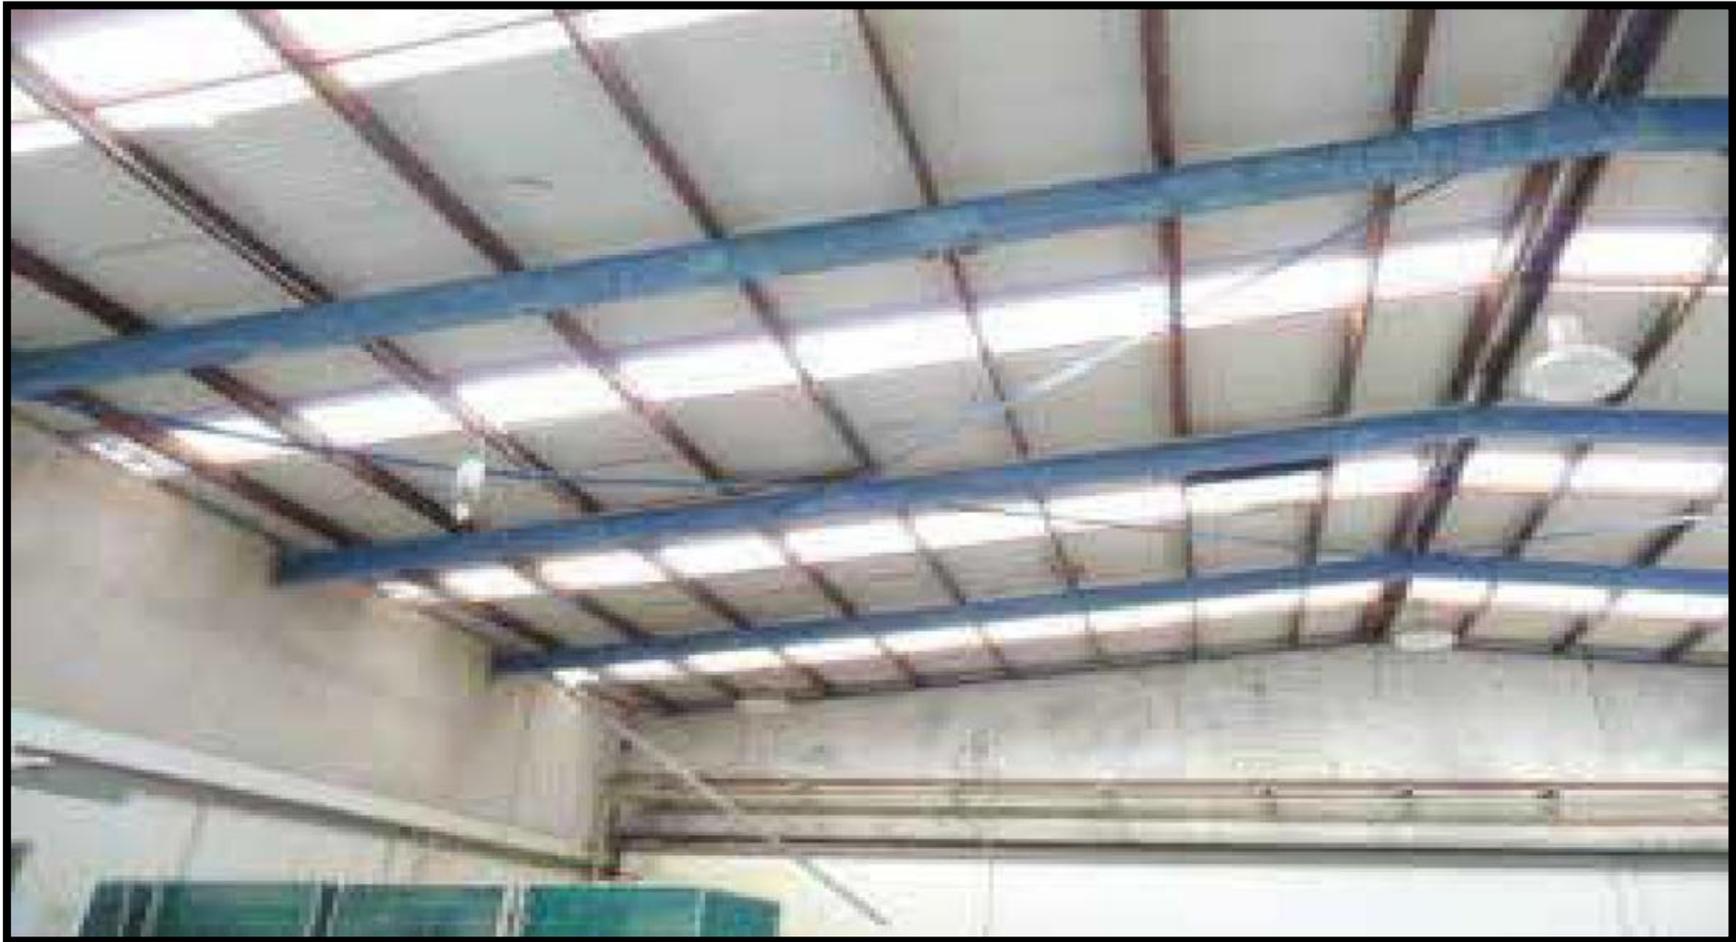
(Une diagonale flambée et une autre brisée, dans la poutre au vent toiture - Séisme de Christchurch 2011–Source Rapport Université de Canterbury, Nouvelle-Zélande)

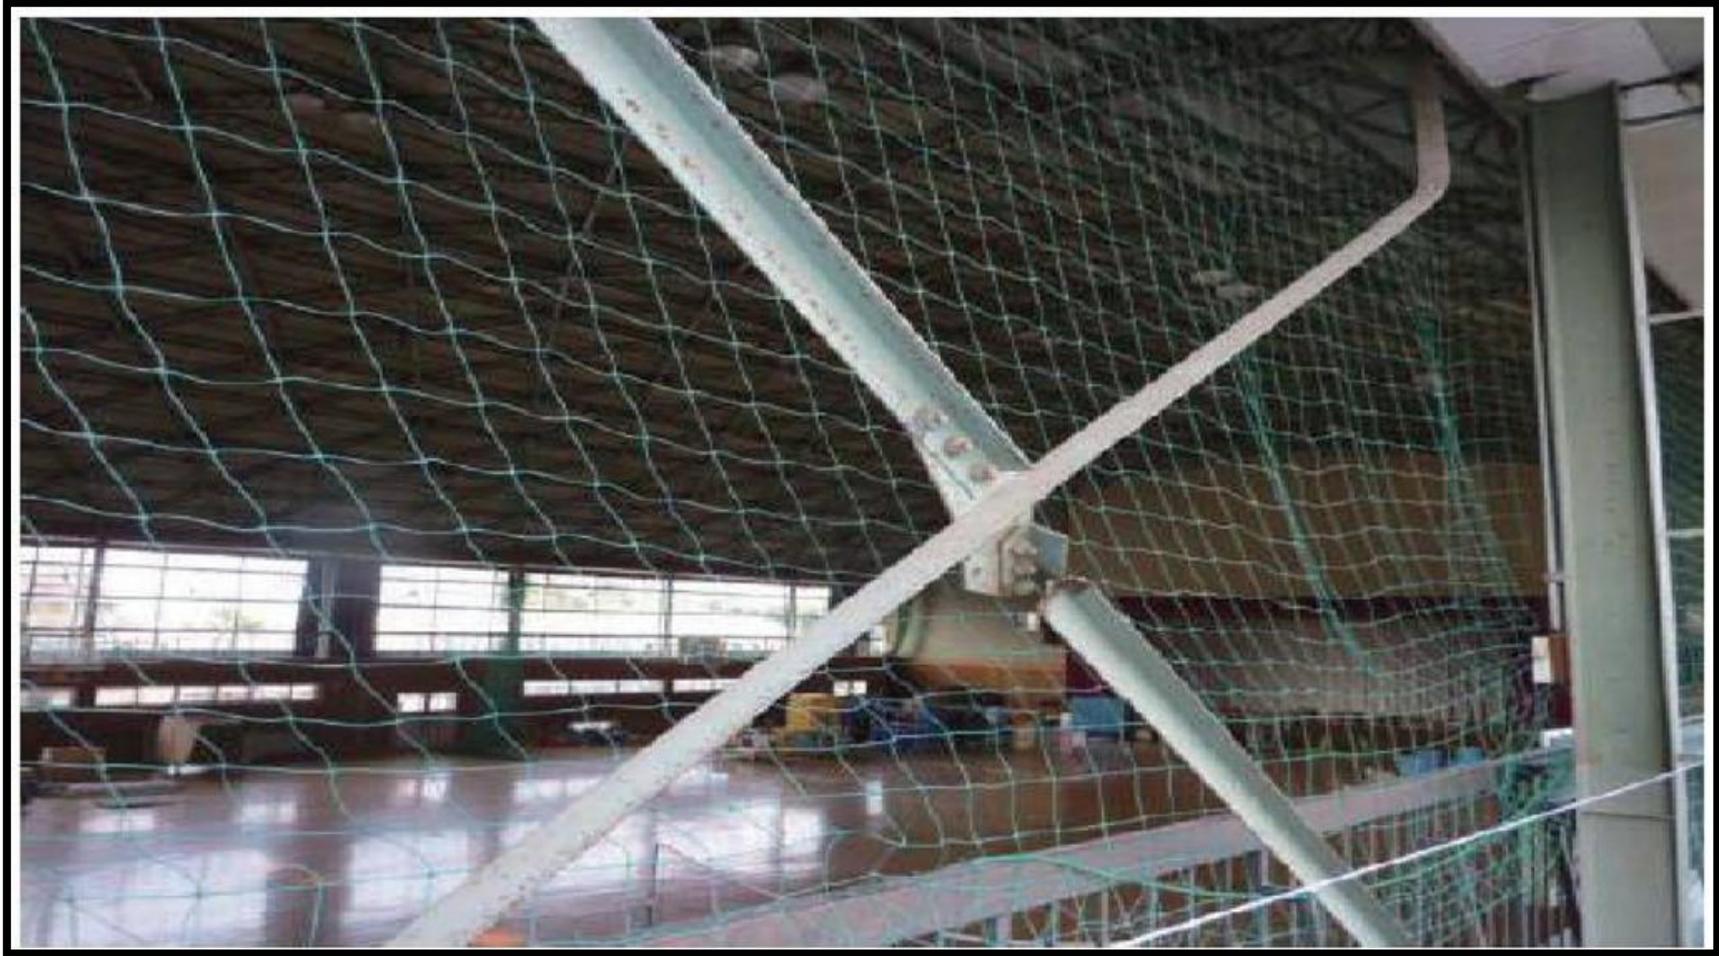
(Flambement d'une des diagonales et rupture en traction en section nette de l'autre, au droit du gousset central - stabilité à barres centrées – Séisme de Tohoku 2011, Japon - Source Rapport mission AFPS)

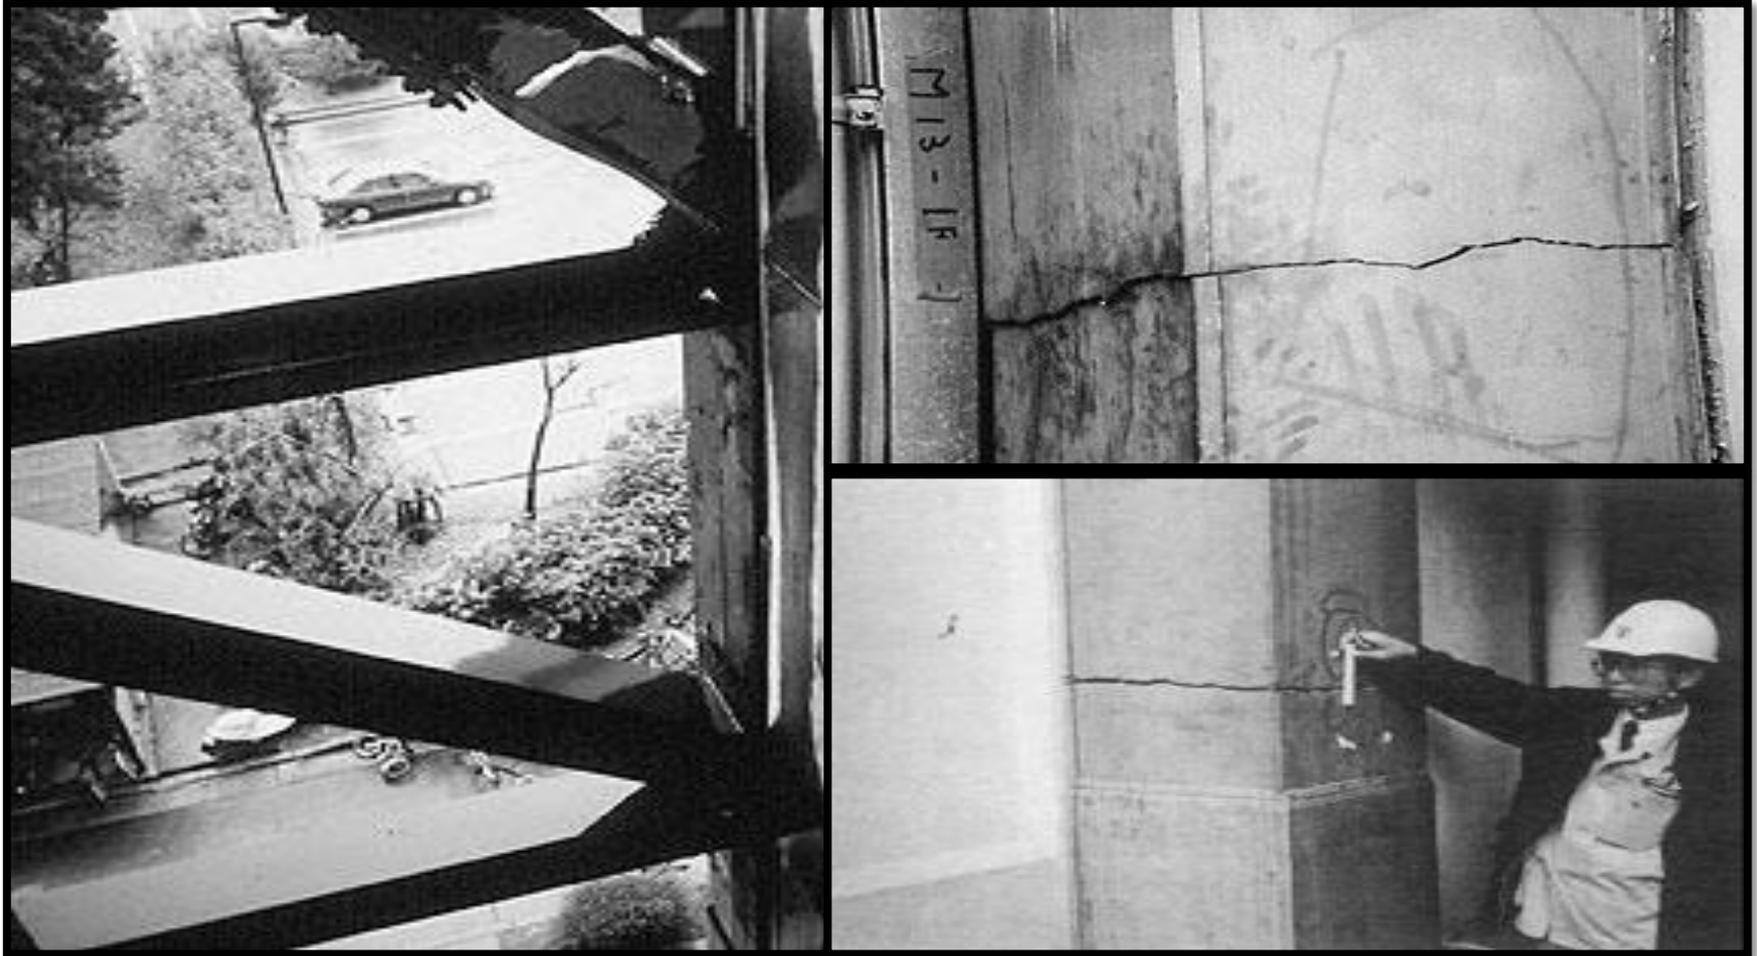
(Rupture d'une diagonale de la stabilité verticale et nombreuses fissures et ruptures fragiles, par manque de ténacité des poteaux de la même stabilité – Ashiyahama buildings à Kobe – Séisme de Kobé 1995, Japon)

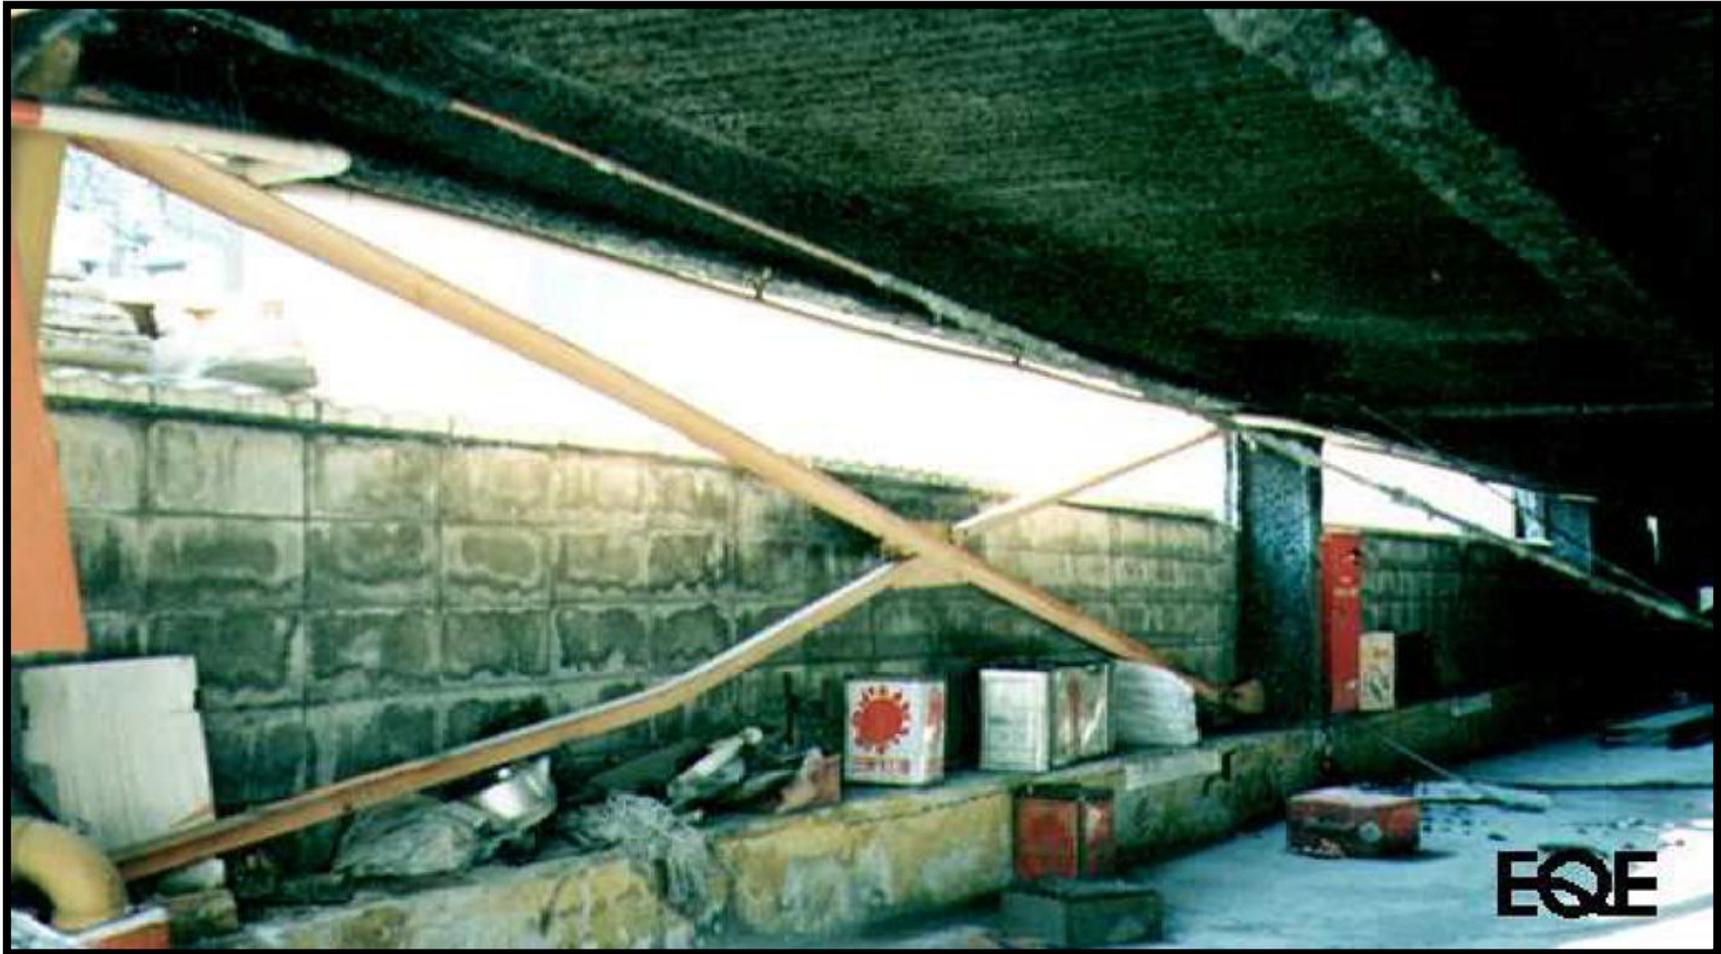
(Flambement des diagonales en cornières d'une stabilité à barres centrées –
Séisme de Kobé 1995, Japon - Source Rapport mission AFPS)

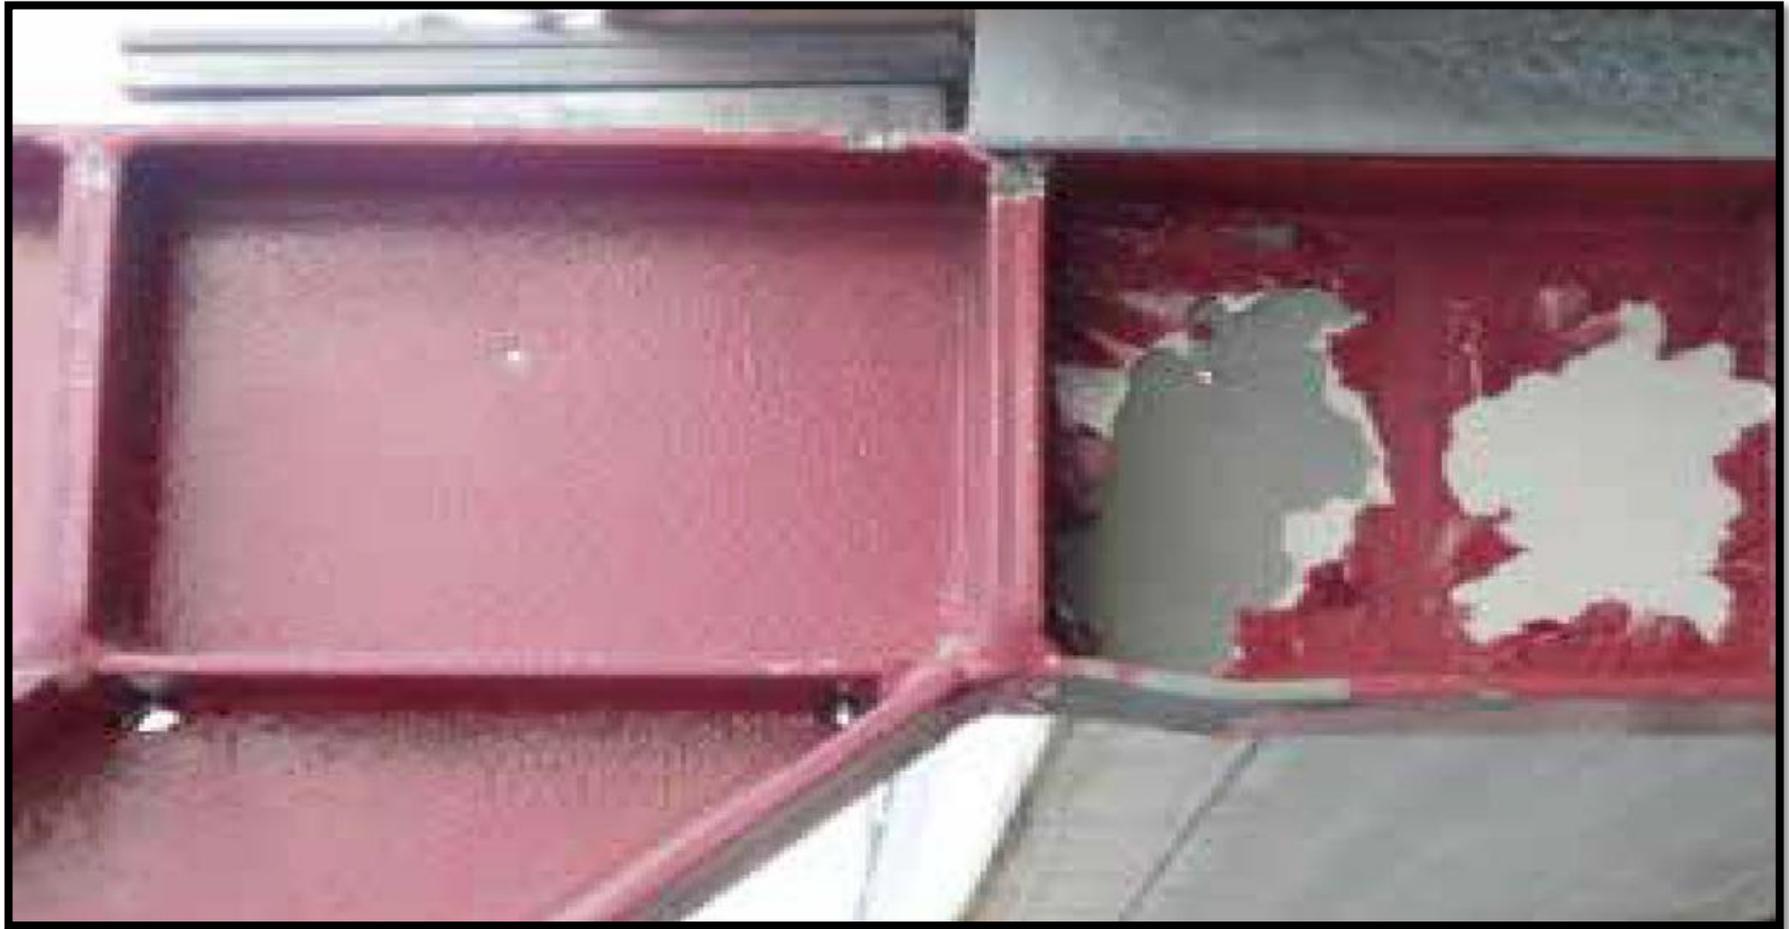
(Déformation inélastique et cloquage de la peinture, dans une palée à barres excentrées, Parking aérien – Séisme de Christchurch 2011 – Source Rapport Université de Canterbury, Nouvelle-Zélande)

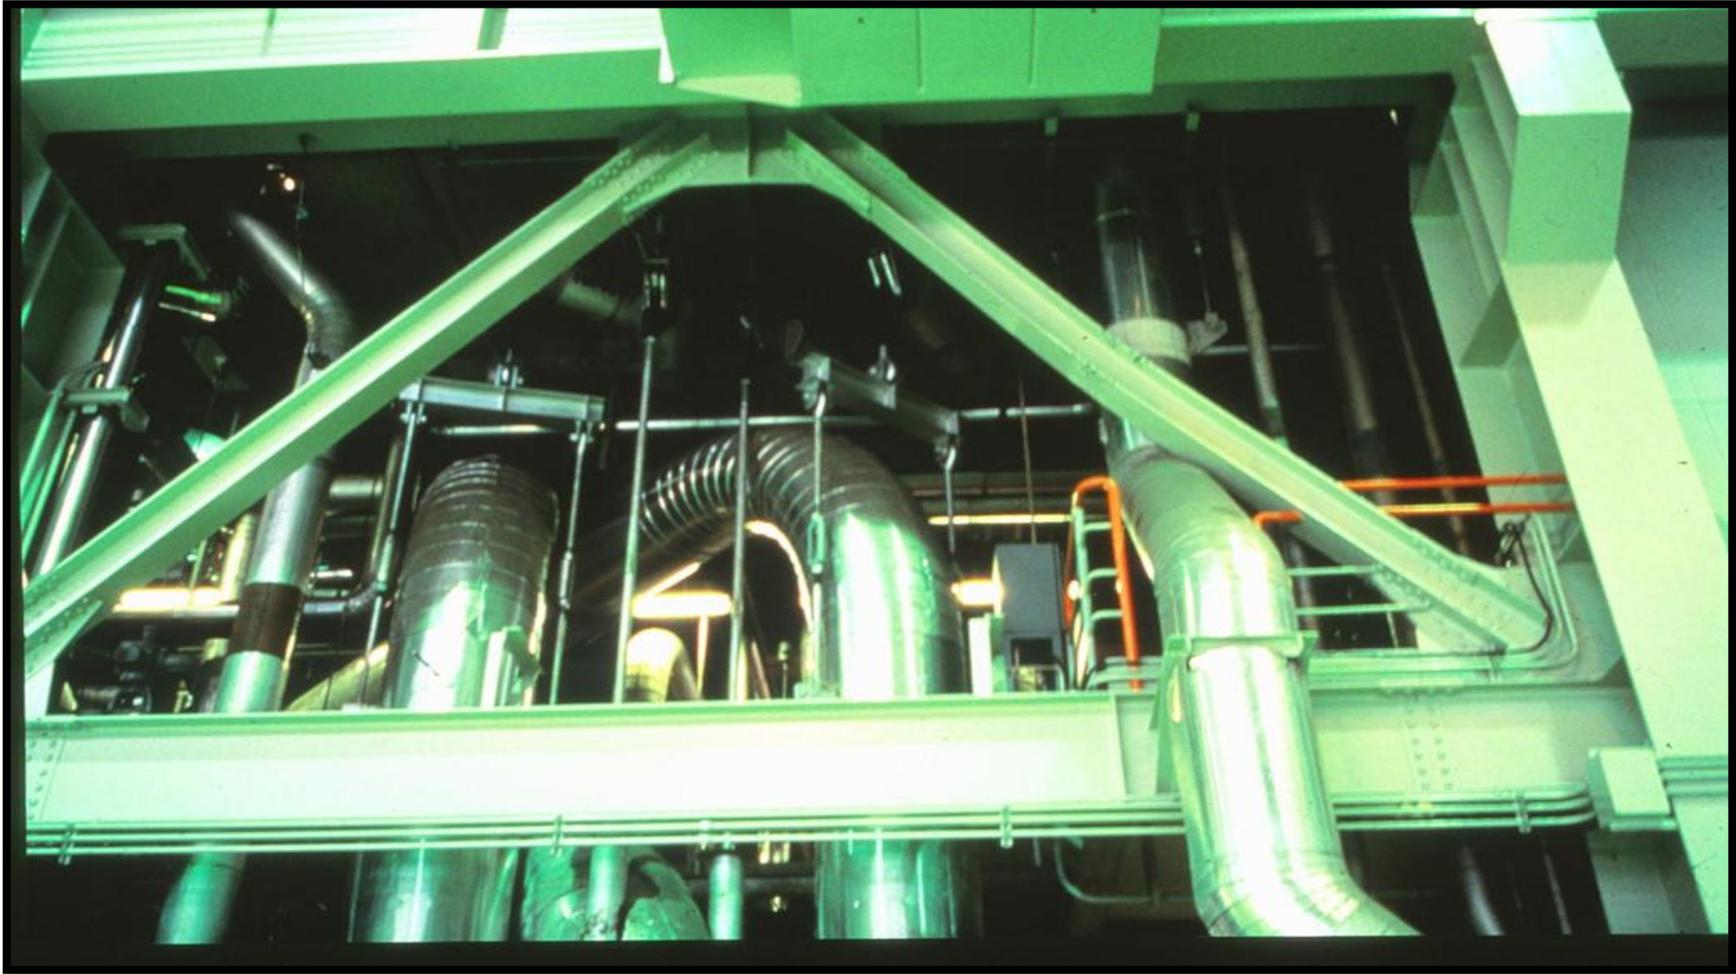
**(Léger flambement d'une des diagonales d'une stabilité à barres centrées
– Séisme de Kobé 1995, Japon - Source Rapport mission AFPS)**

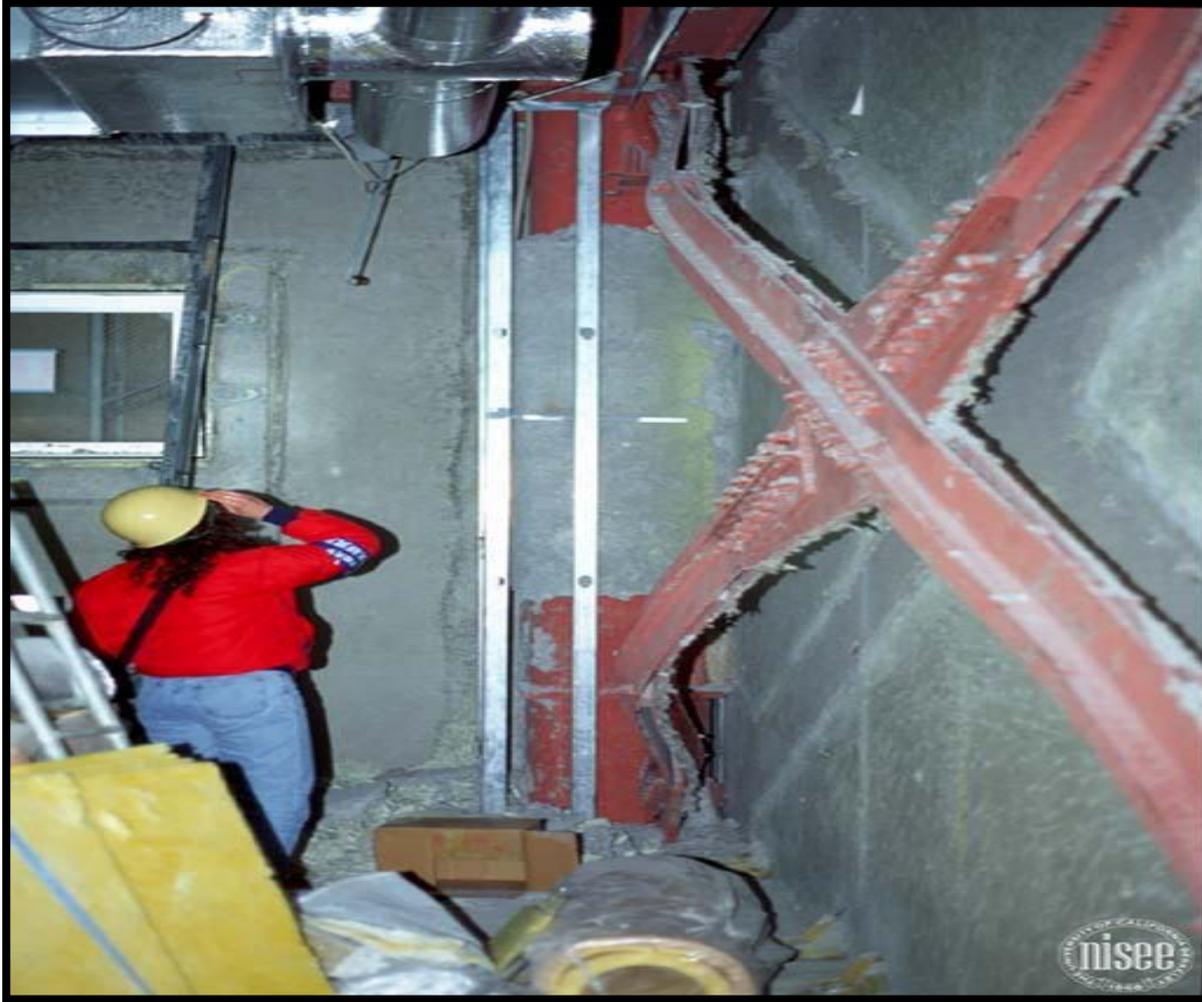
Dommmages modérés aux barres du système de stabilisation

(Flambement des diagonales d'une stabilité à barres centrées
– Séisme de Kobé 1995, Japon – Source Nisee)
