LE COMPORTEMENT DES CONSTRUCTIONS METALLIQUES AUX SÉISMES

CYCLE DE WEB-ATELIERS : *CONCEVOIR ET CONSTRUIRE PARASISMIQUE*

Andrei Balgiu

Jeudi 25 novembre 2021

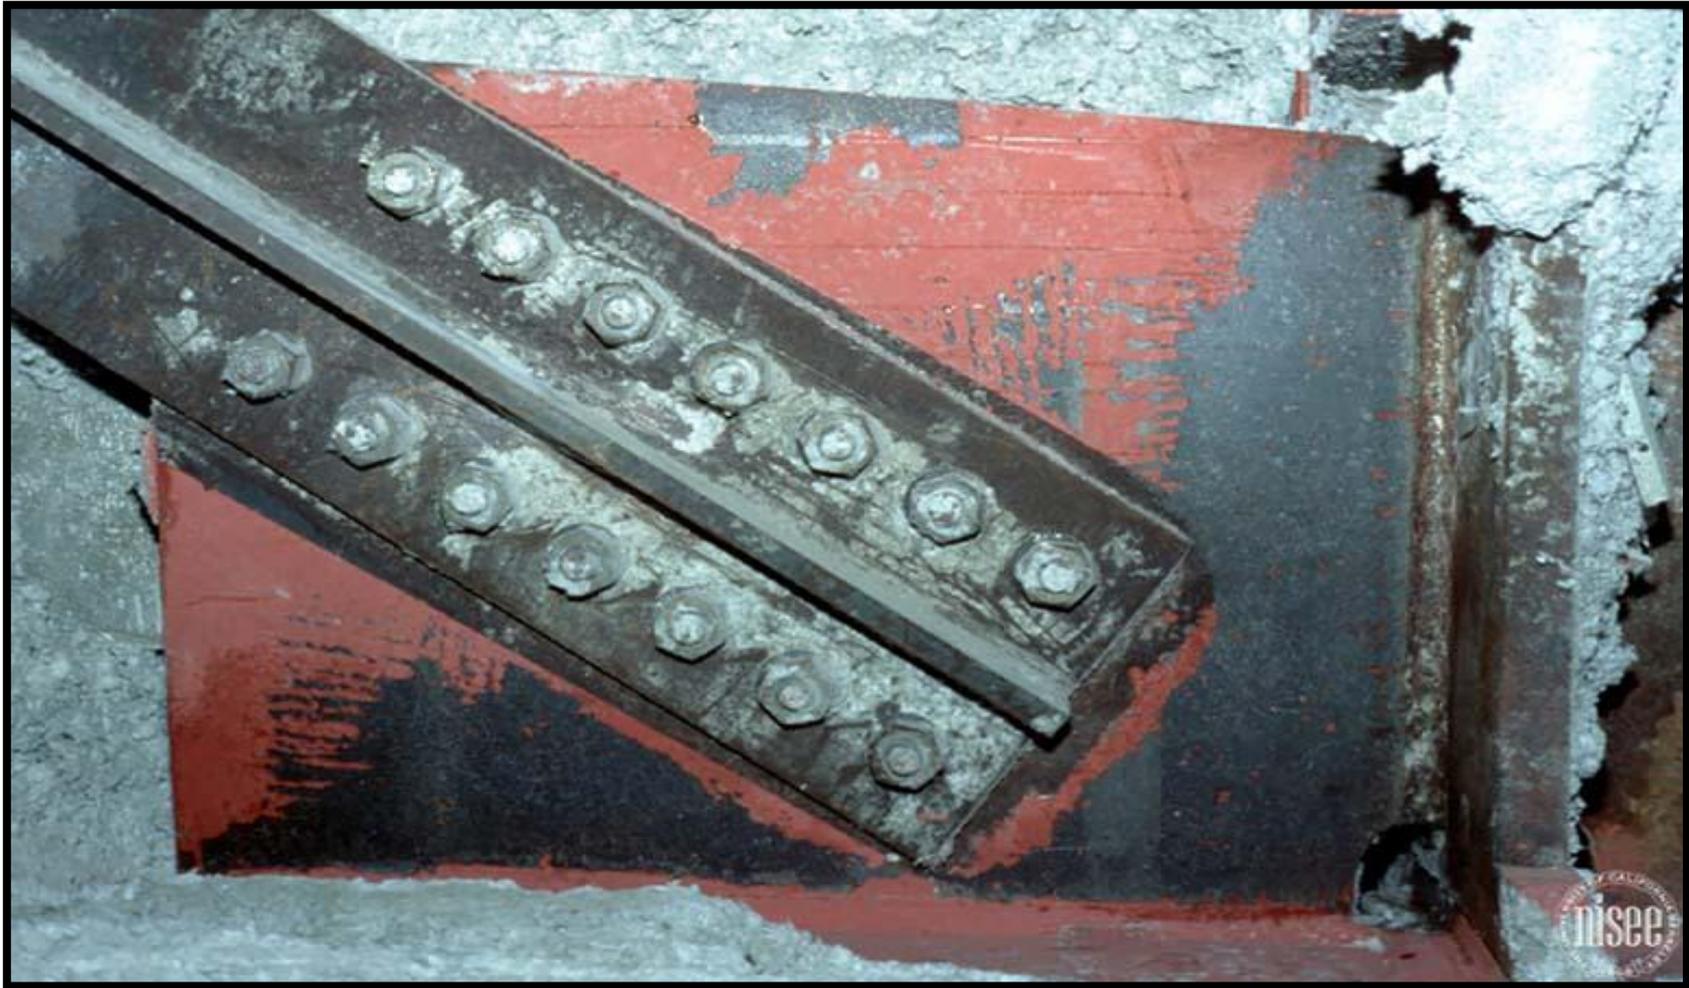
(Traces de plastification dans le gousset d'une stabilité à barres centrées
– Séisme de Kobé 1995, Japon – Source Nisee)

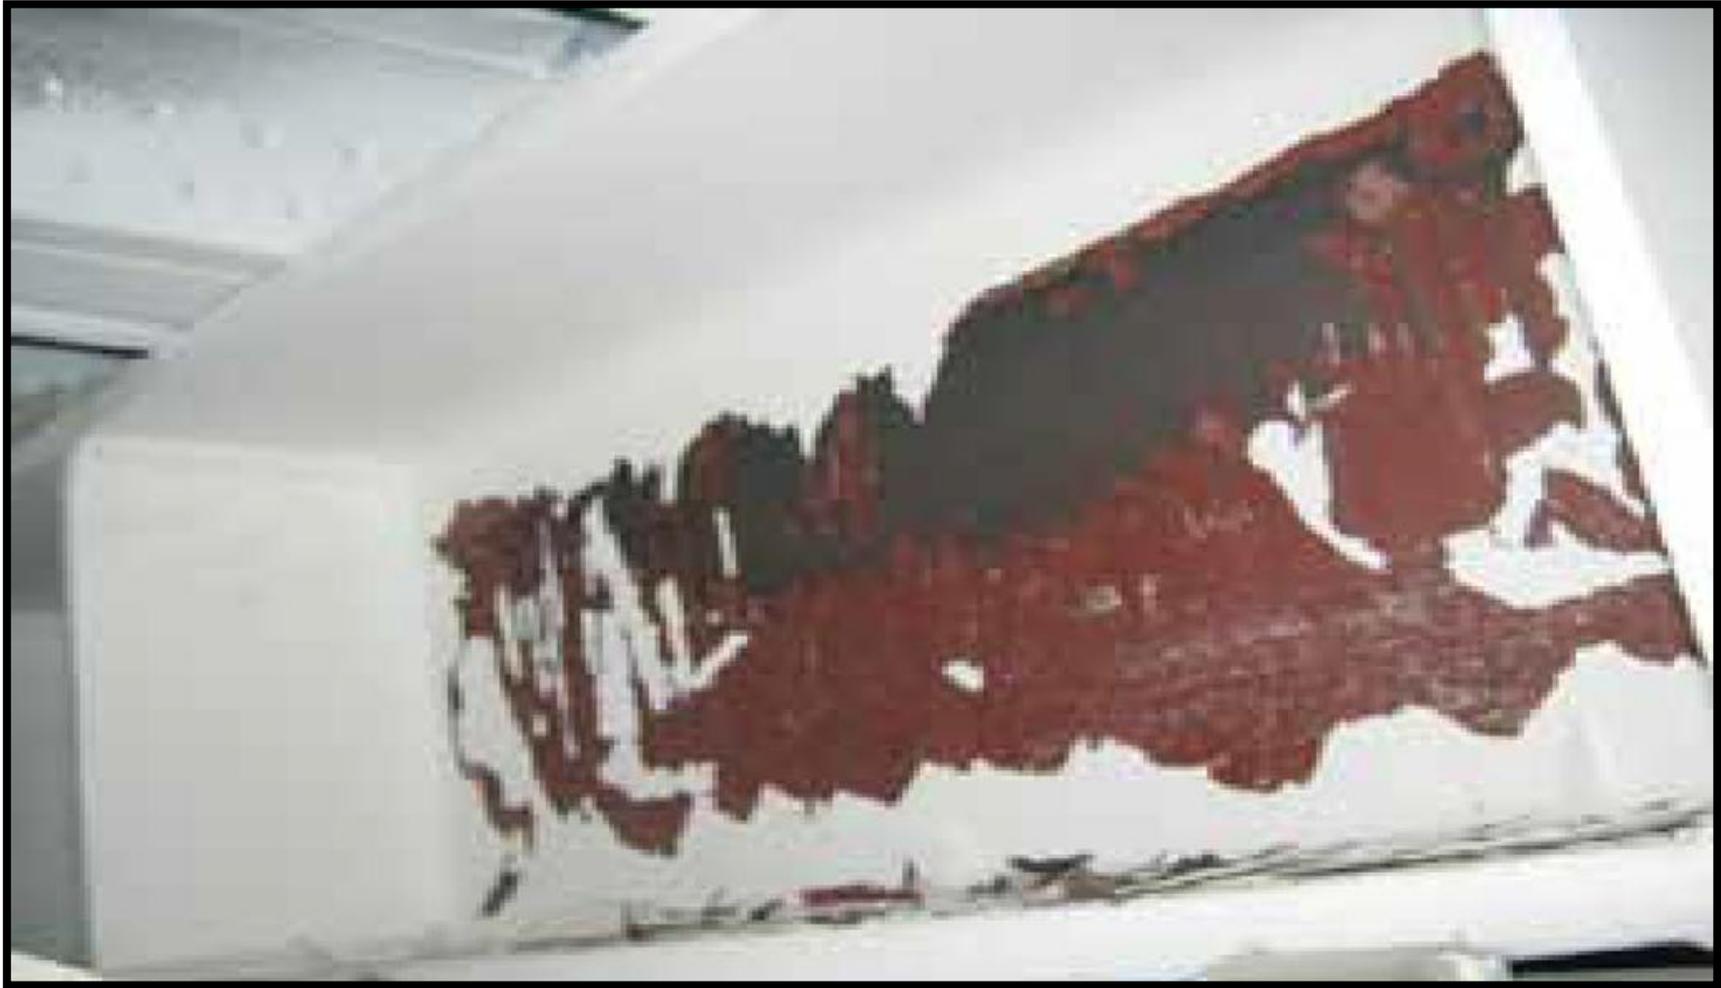
(Ecaillage de la peinture d'un tronçon, dans une palée à barres excentrées - Immeuble « Club Tower » - Séisme de Christchurch 2011 – Source Rapport Université de Canterbury, Nouvelle-Zélande)

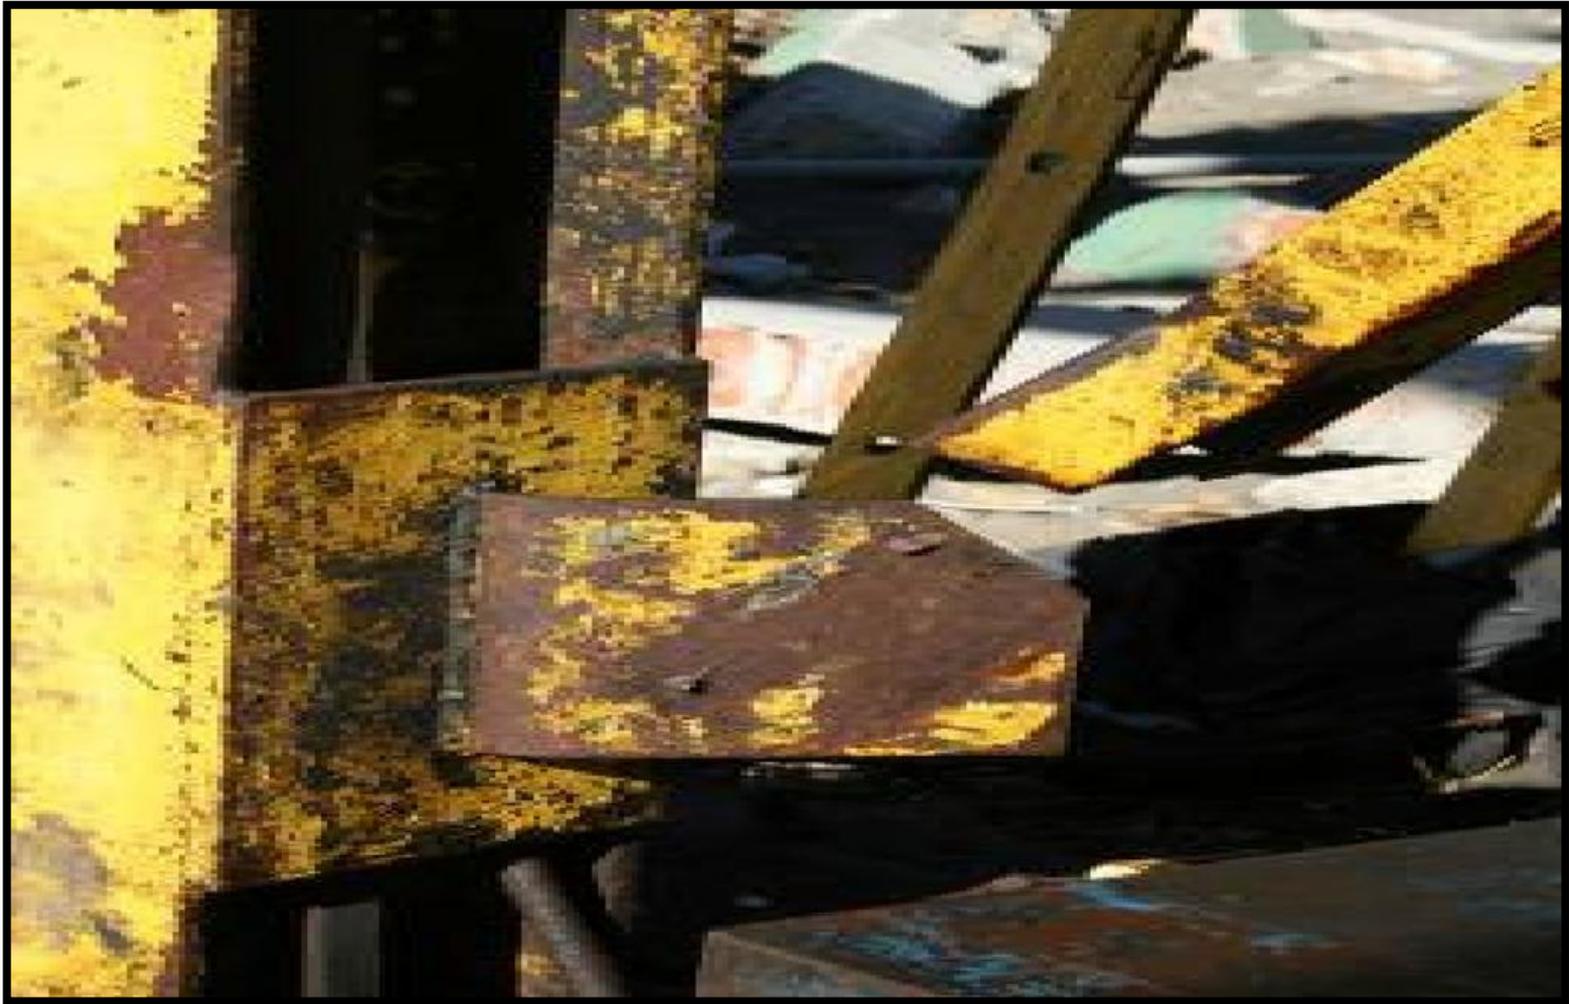
(Rupture d'une diagonale tubulaire - stabilité à barres centrées – Scierie de Constitucion - Séisme du Chili 2010 - Source Rapport mission AFPS)

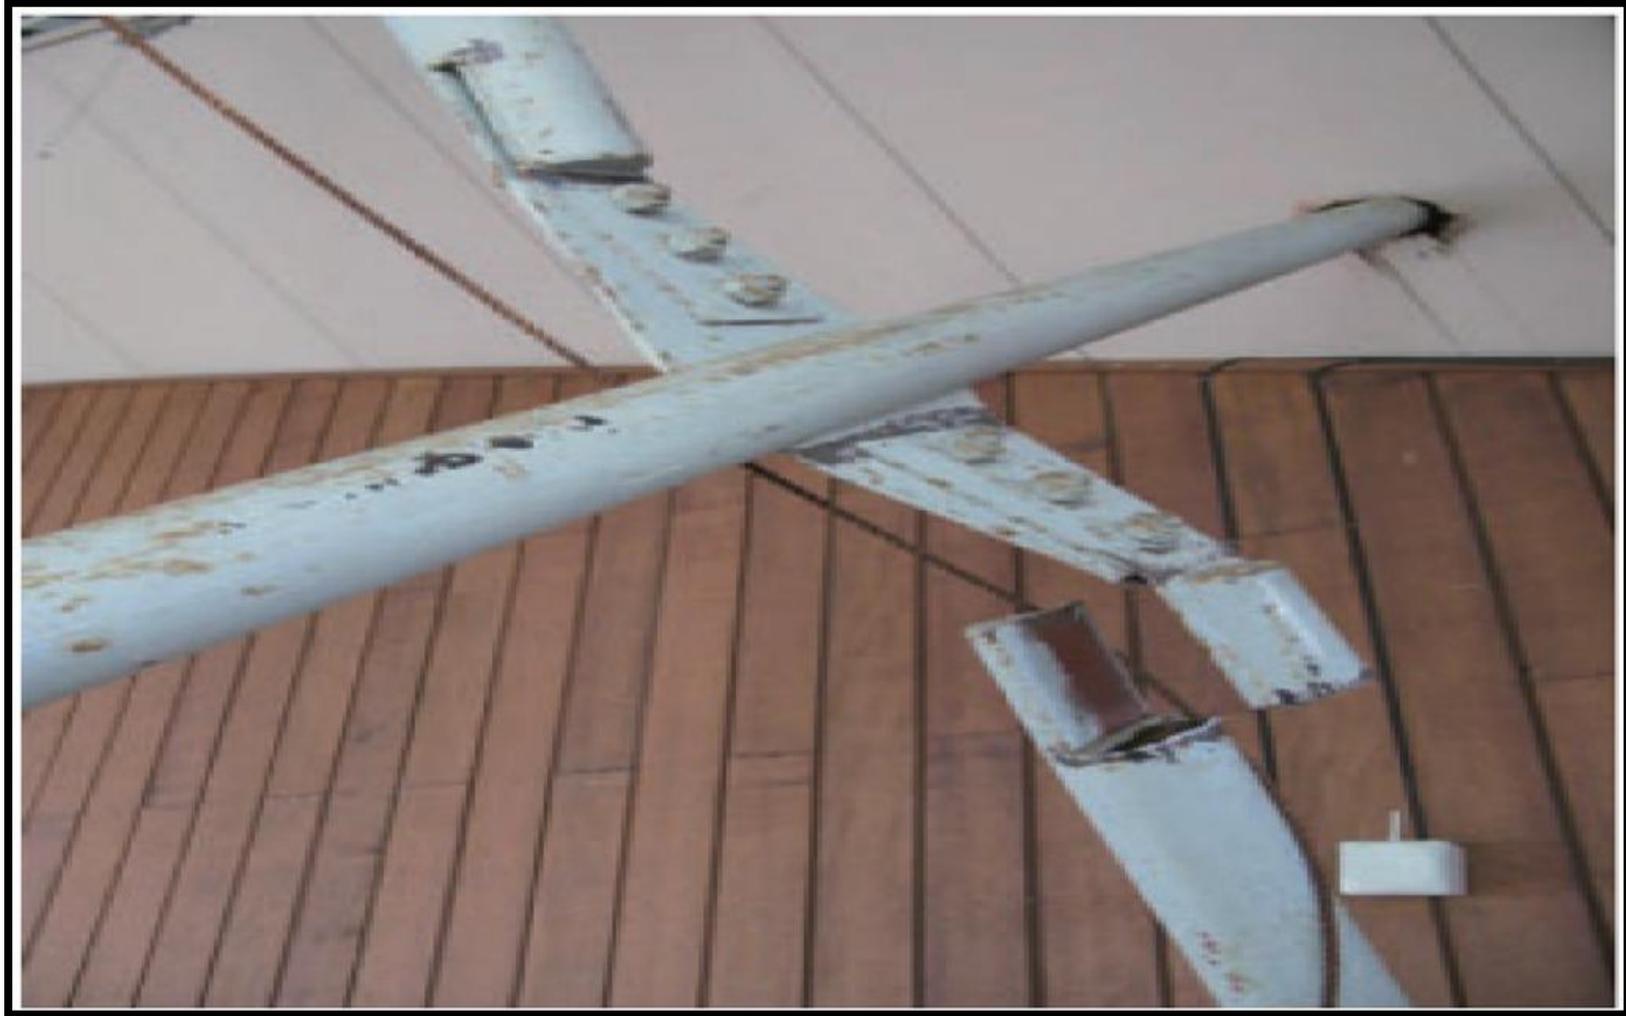
(Rupture d'assemblage de tube sur gousset au croisement des diagonales - stabilité à barres centrées – Séisme de Tohoku 2011, Japon - Source Rapport mission AFPS)

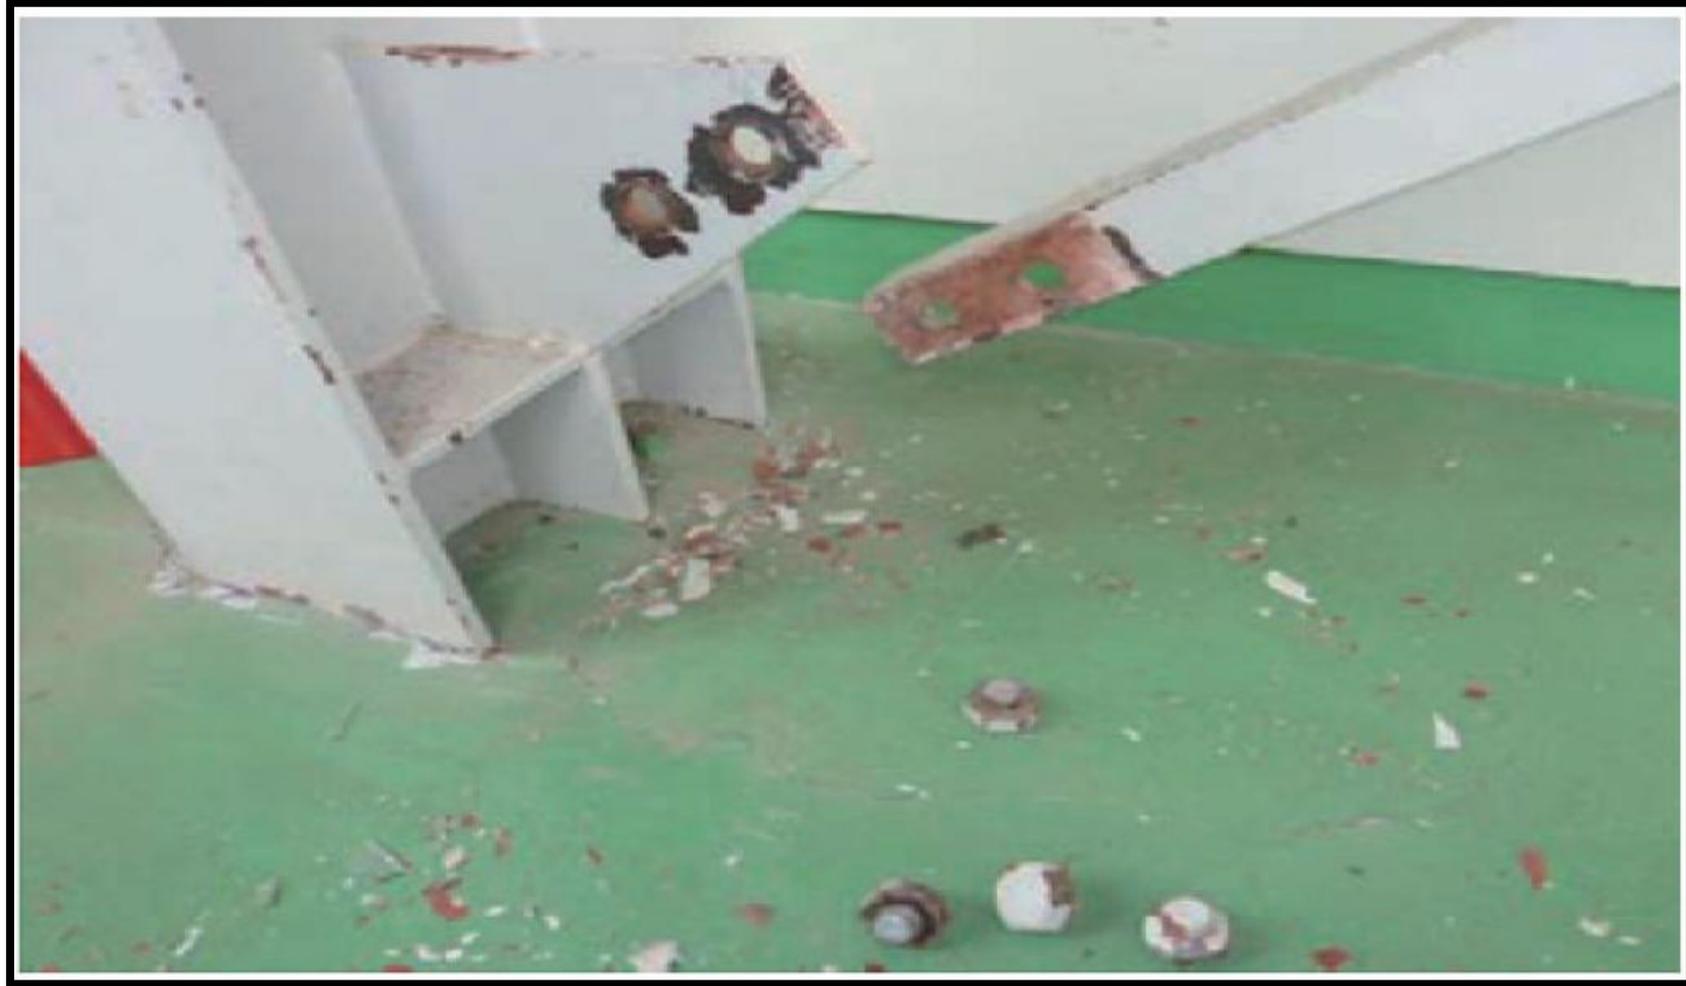
(Rupture fragile de l'assemblage par cisaillement des boulons - stabilité à barres centrées – Séisme de Tohoku 2011, Japon - Source Rapport mission AFPS)

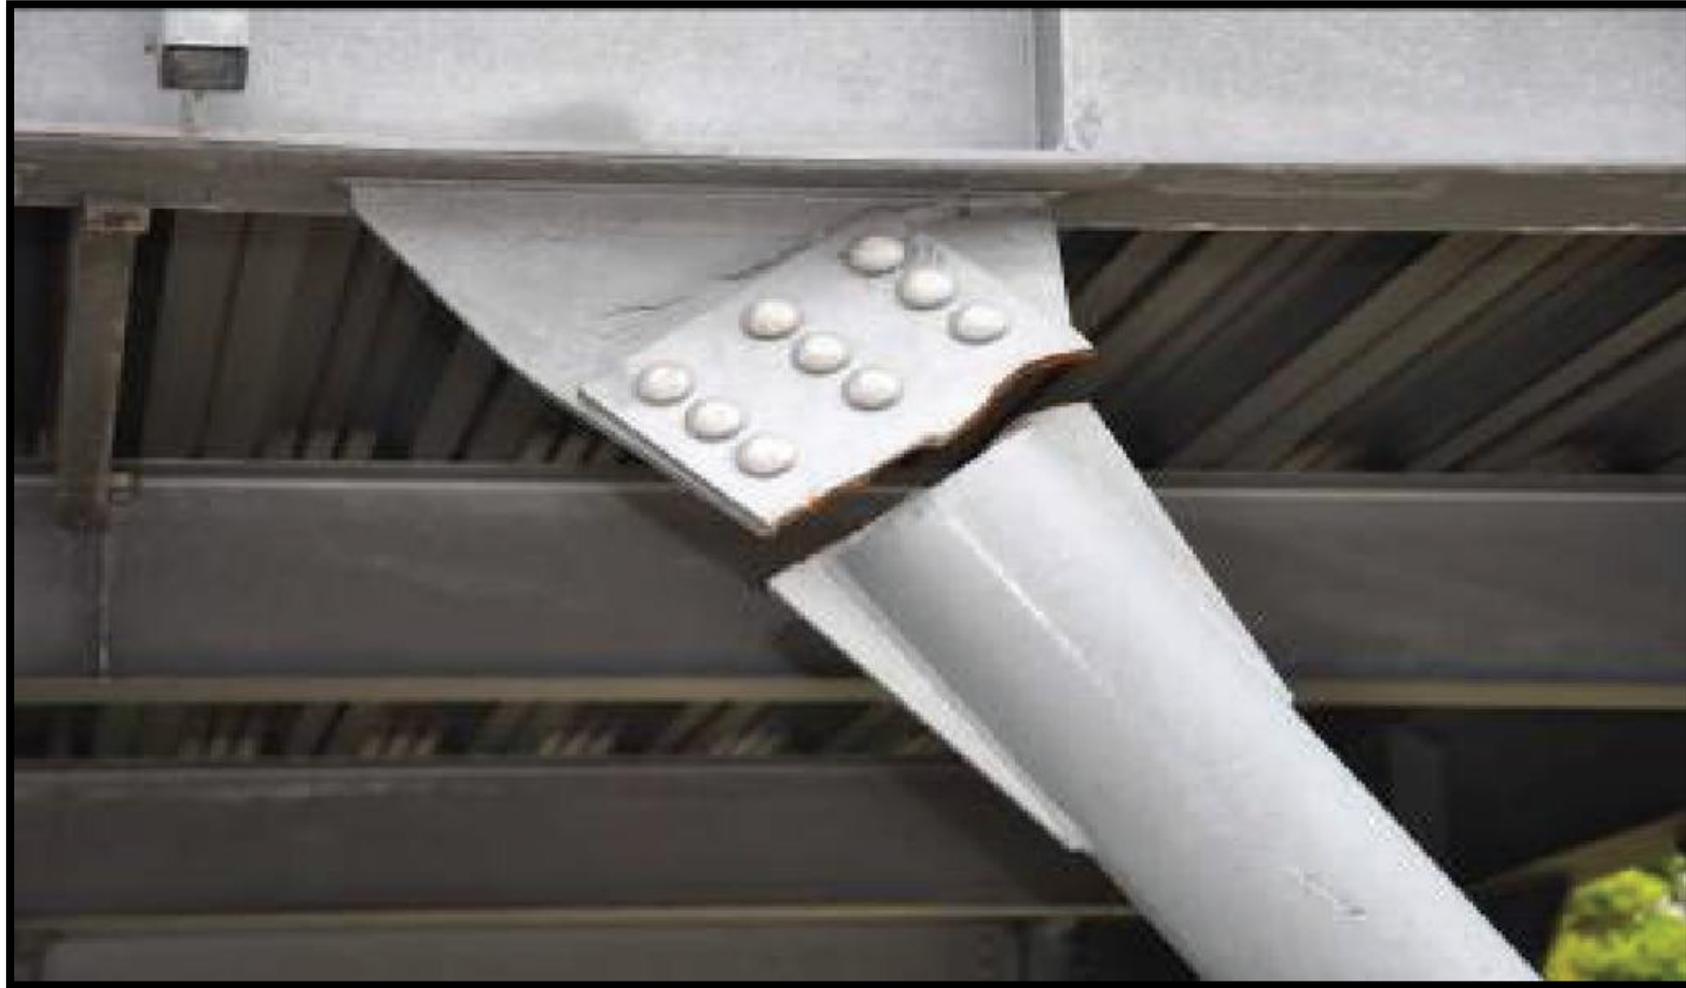
(Détail de rupture d'un gousset - stabilité à barres centrées – Séisme de Tohoku 2011, Japon - Source Rapport mission AFPS)

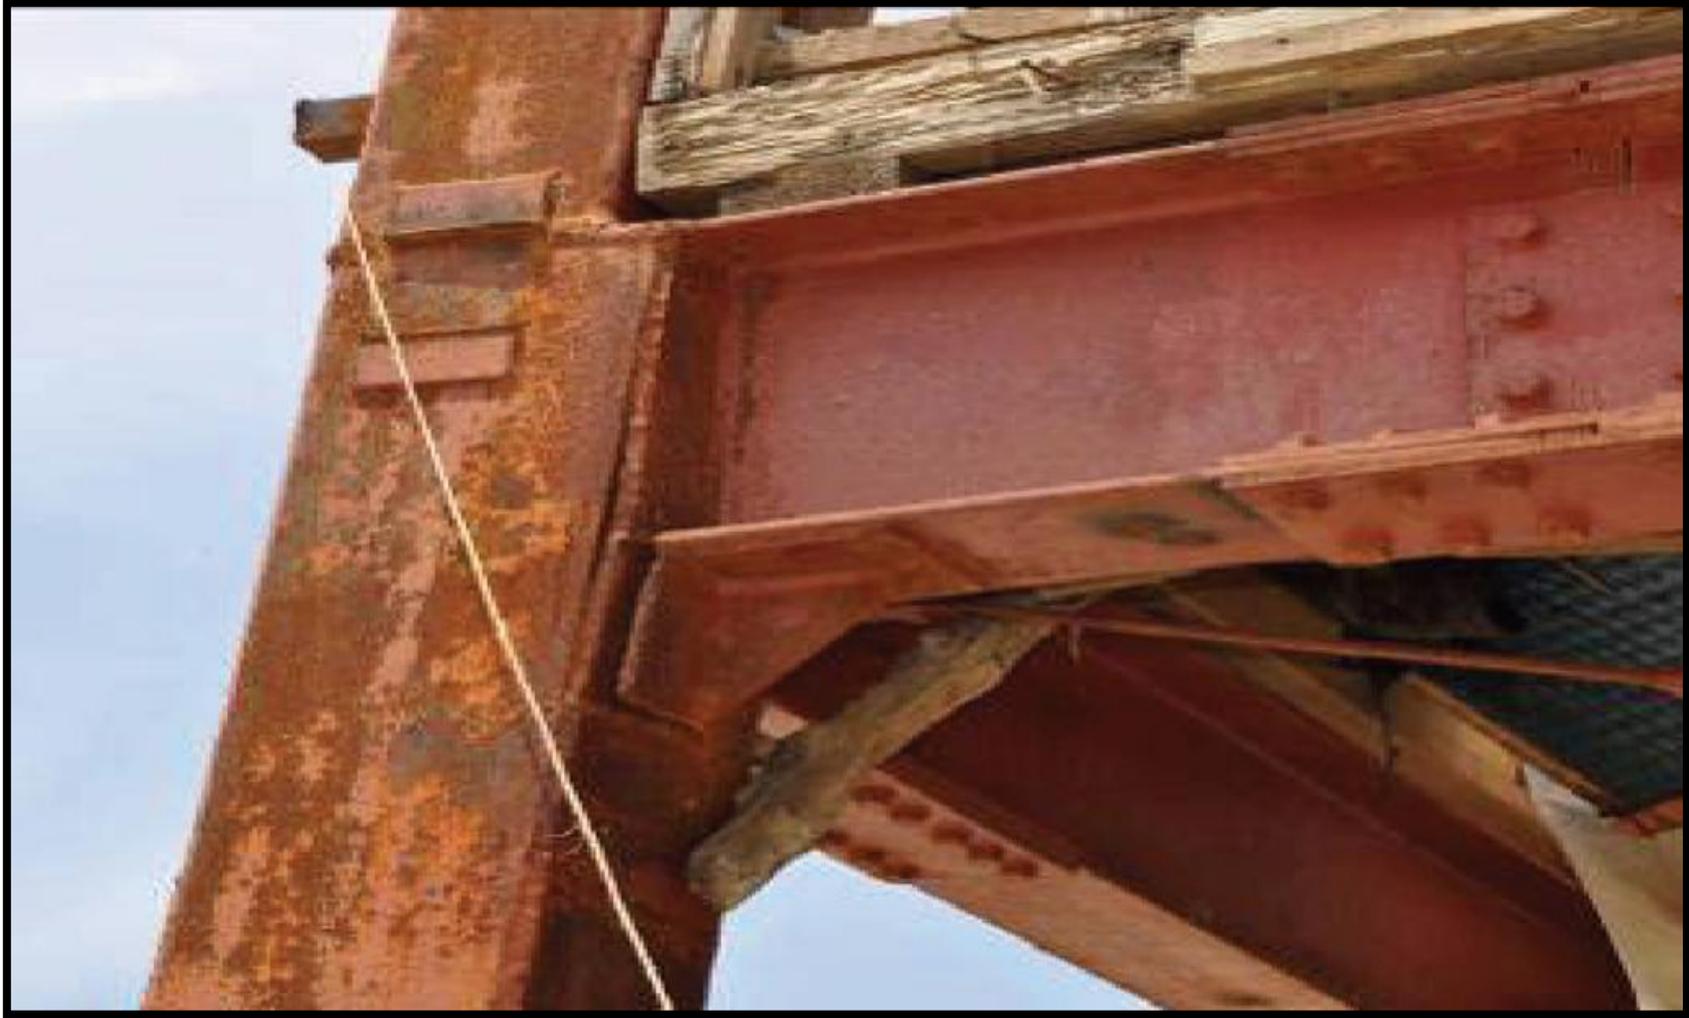
(Rupture d'un cordon de soudure dans un assemblage poteau-poutre – Séisme de Tohoku 2011, Japon - Source Rapport mission AFPS)

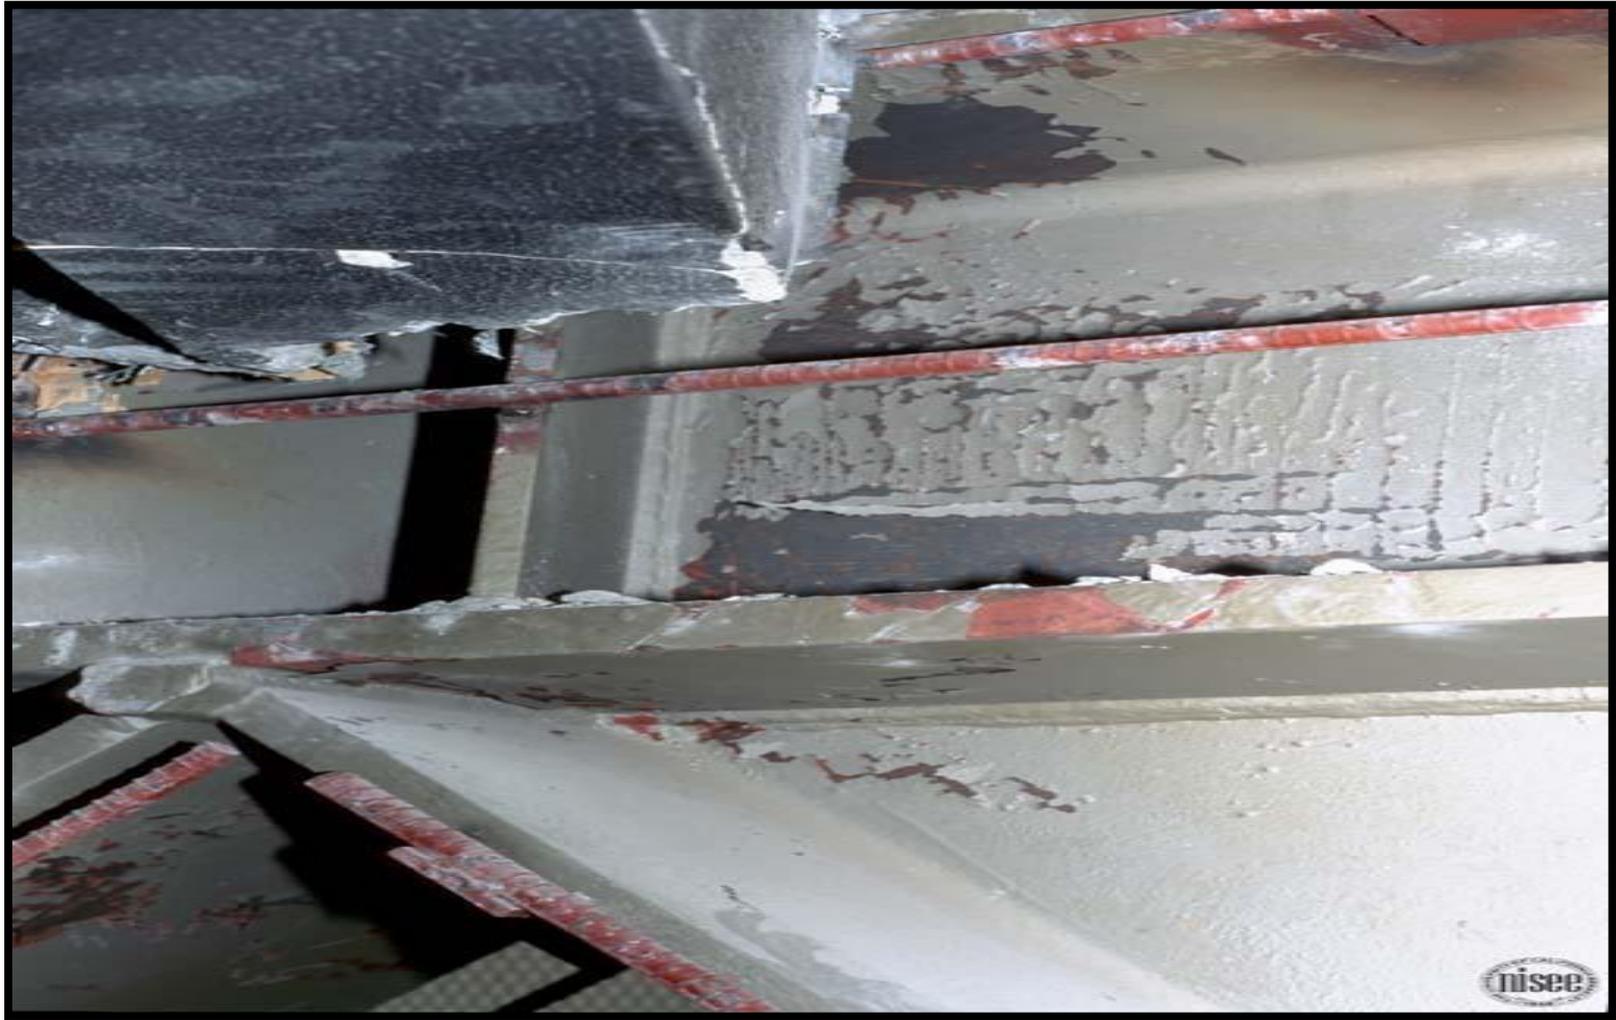
(Traces de plastification locale dans un assemblage – Séisme de Kobe 1995, Japon – Source Nisee)

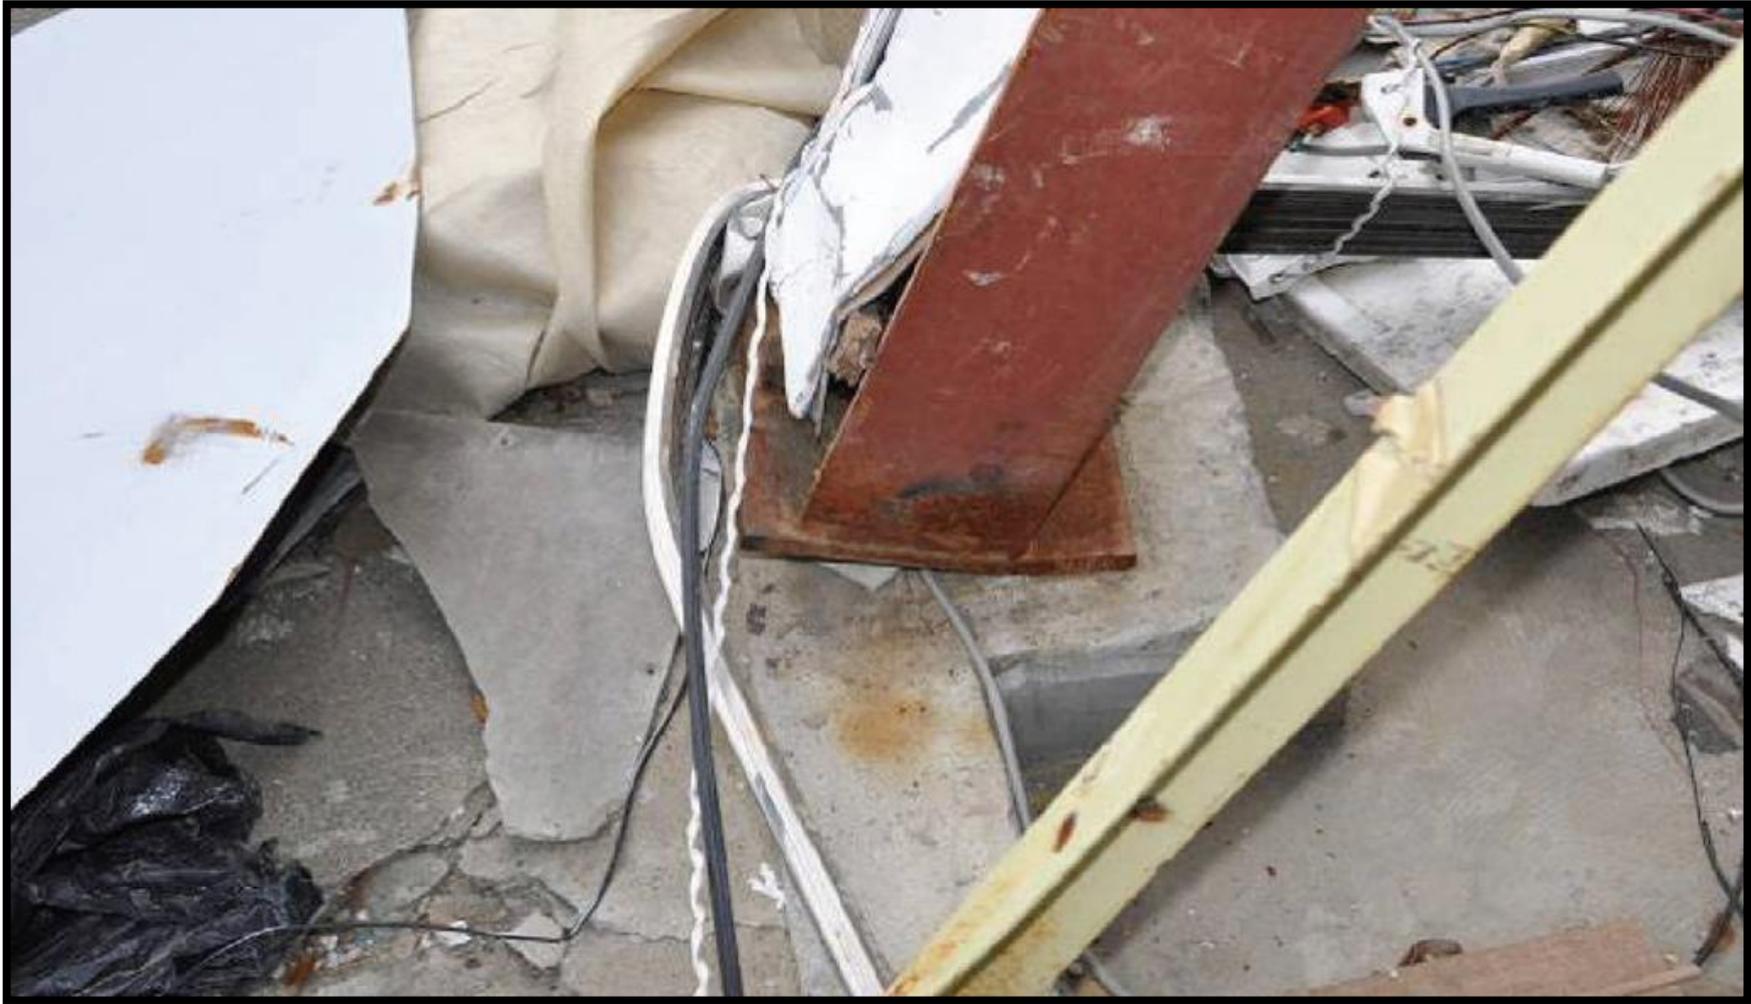
(Plastification de la platine d'extrémité du pied de poteau – Séisme de Tohoku 2011, Japon - Source Rapport mission AFPS)

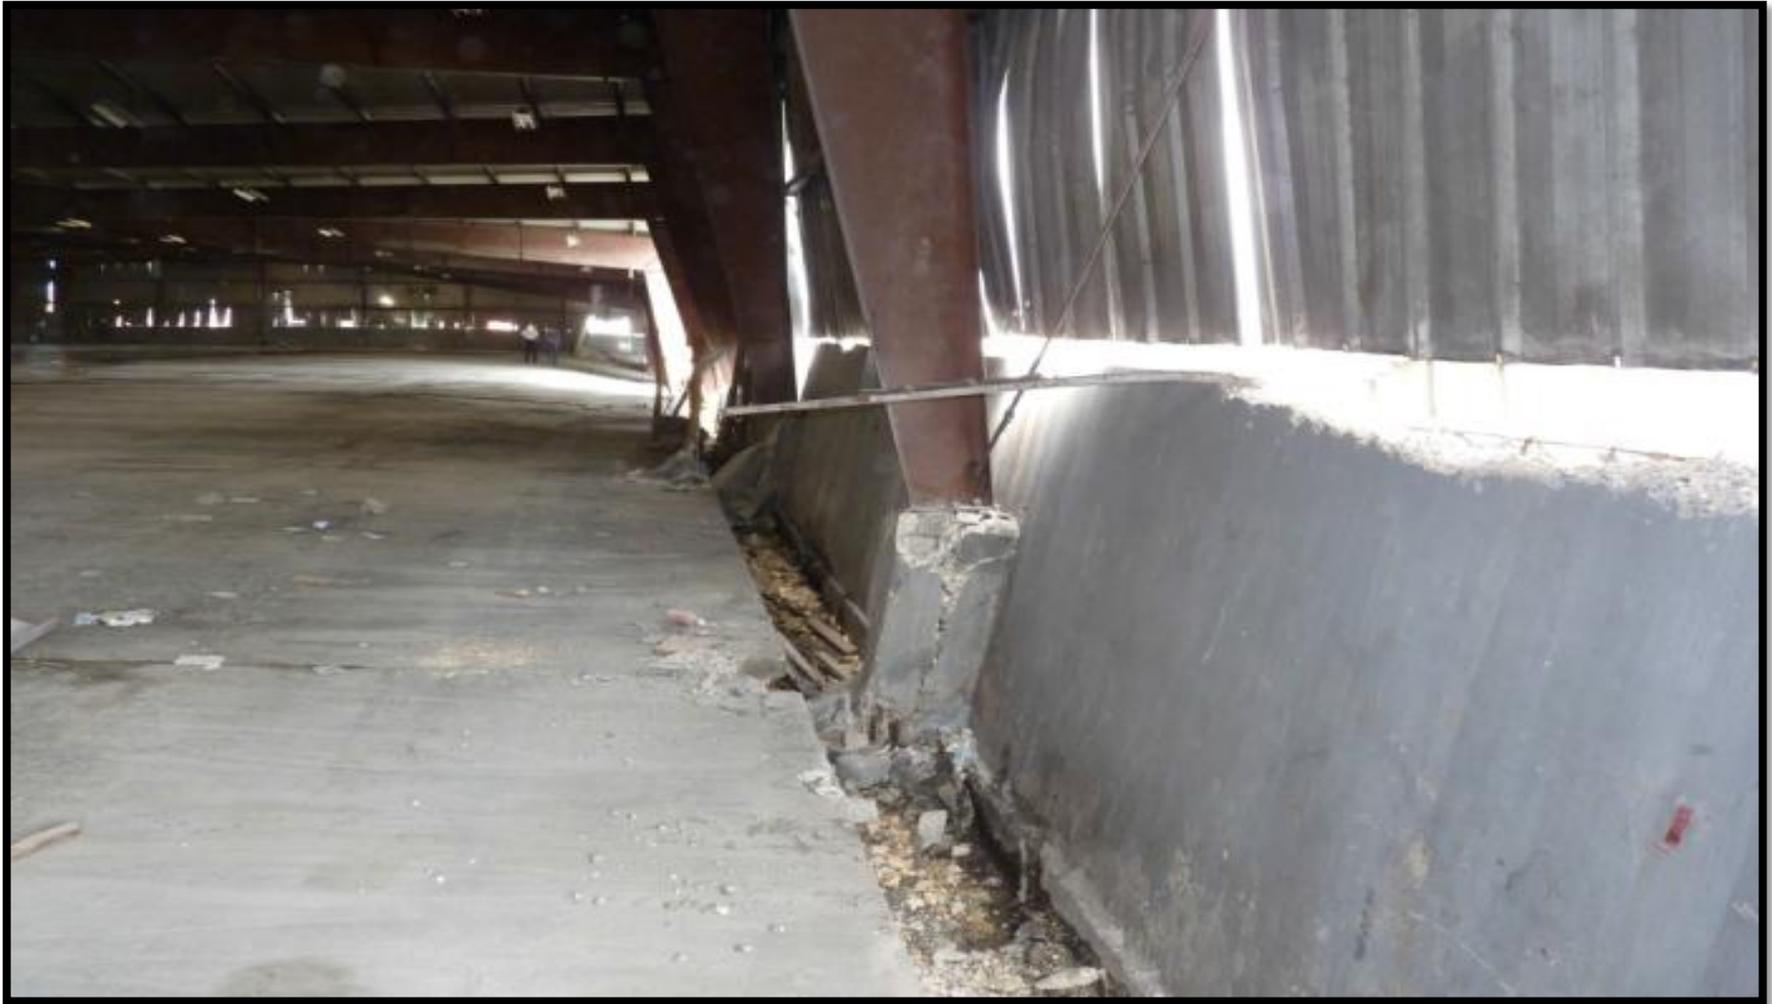
(Dégâts importants sur les fondations des portiques métalliques – Port de commerce public - Séisme de Haiti 2010 - Source Rapport AFPS)

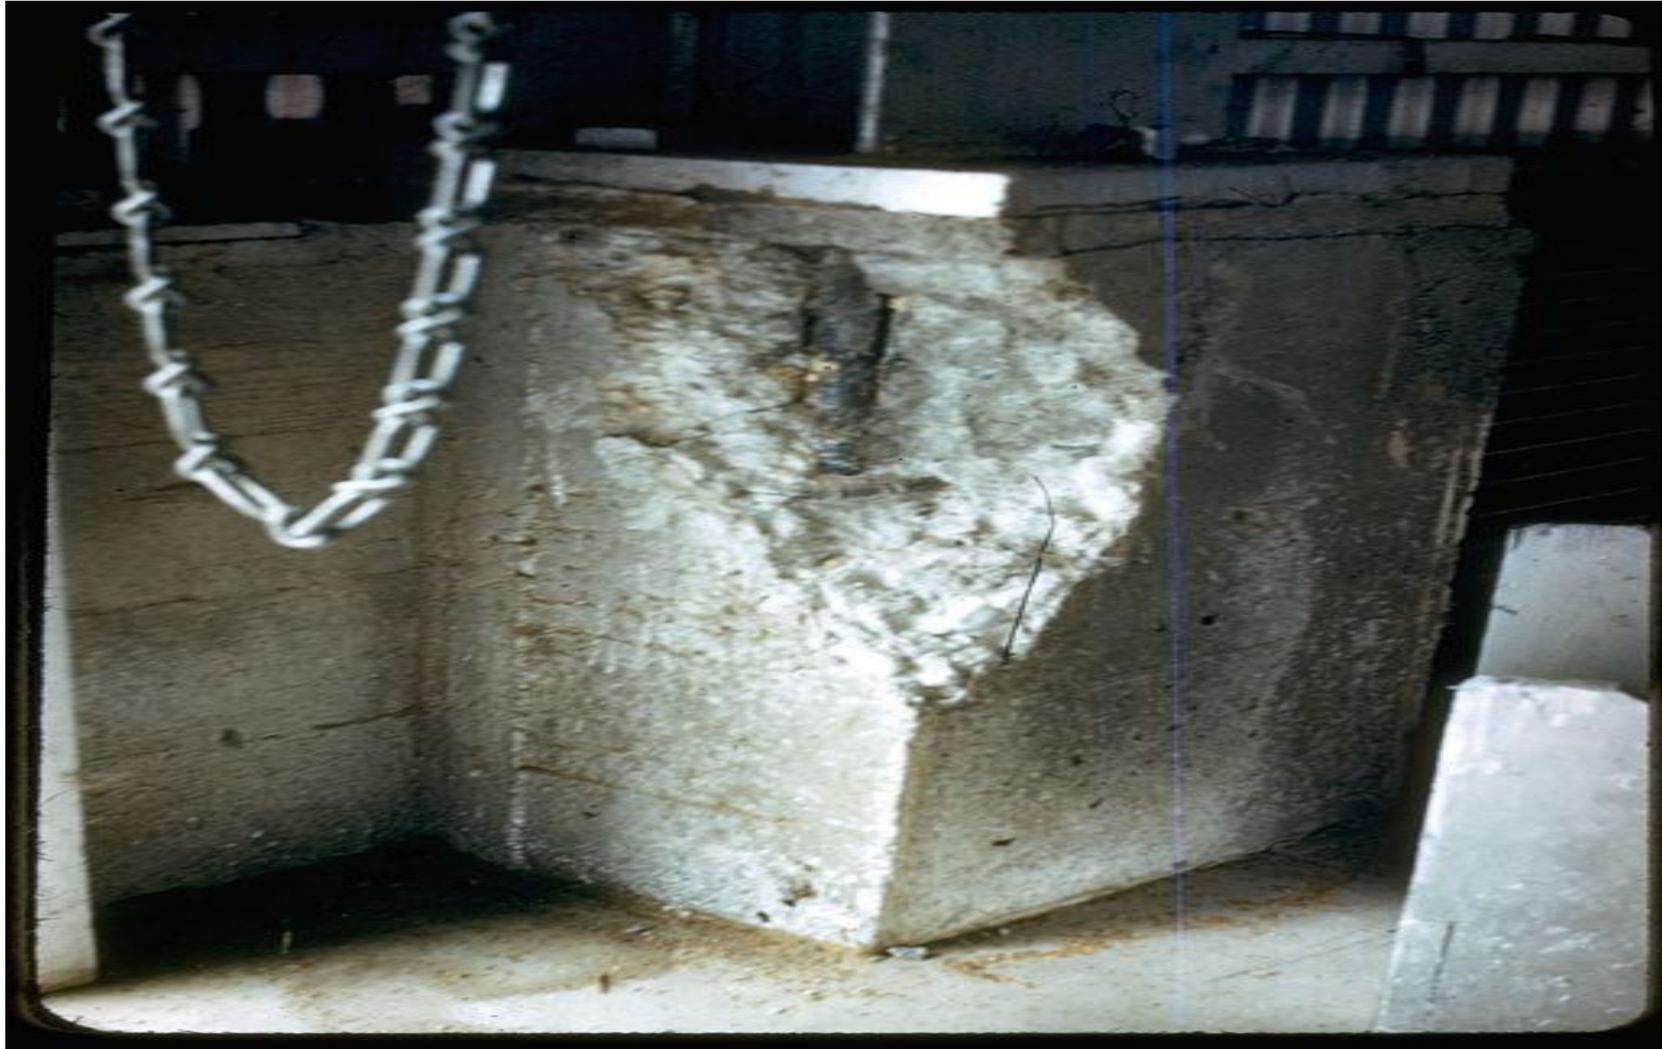
(Massif d'ancrage éclaté)

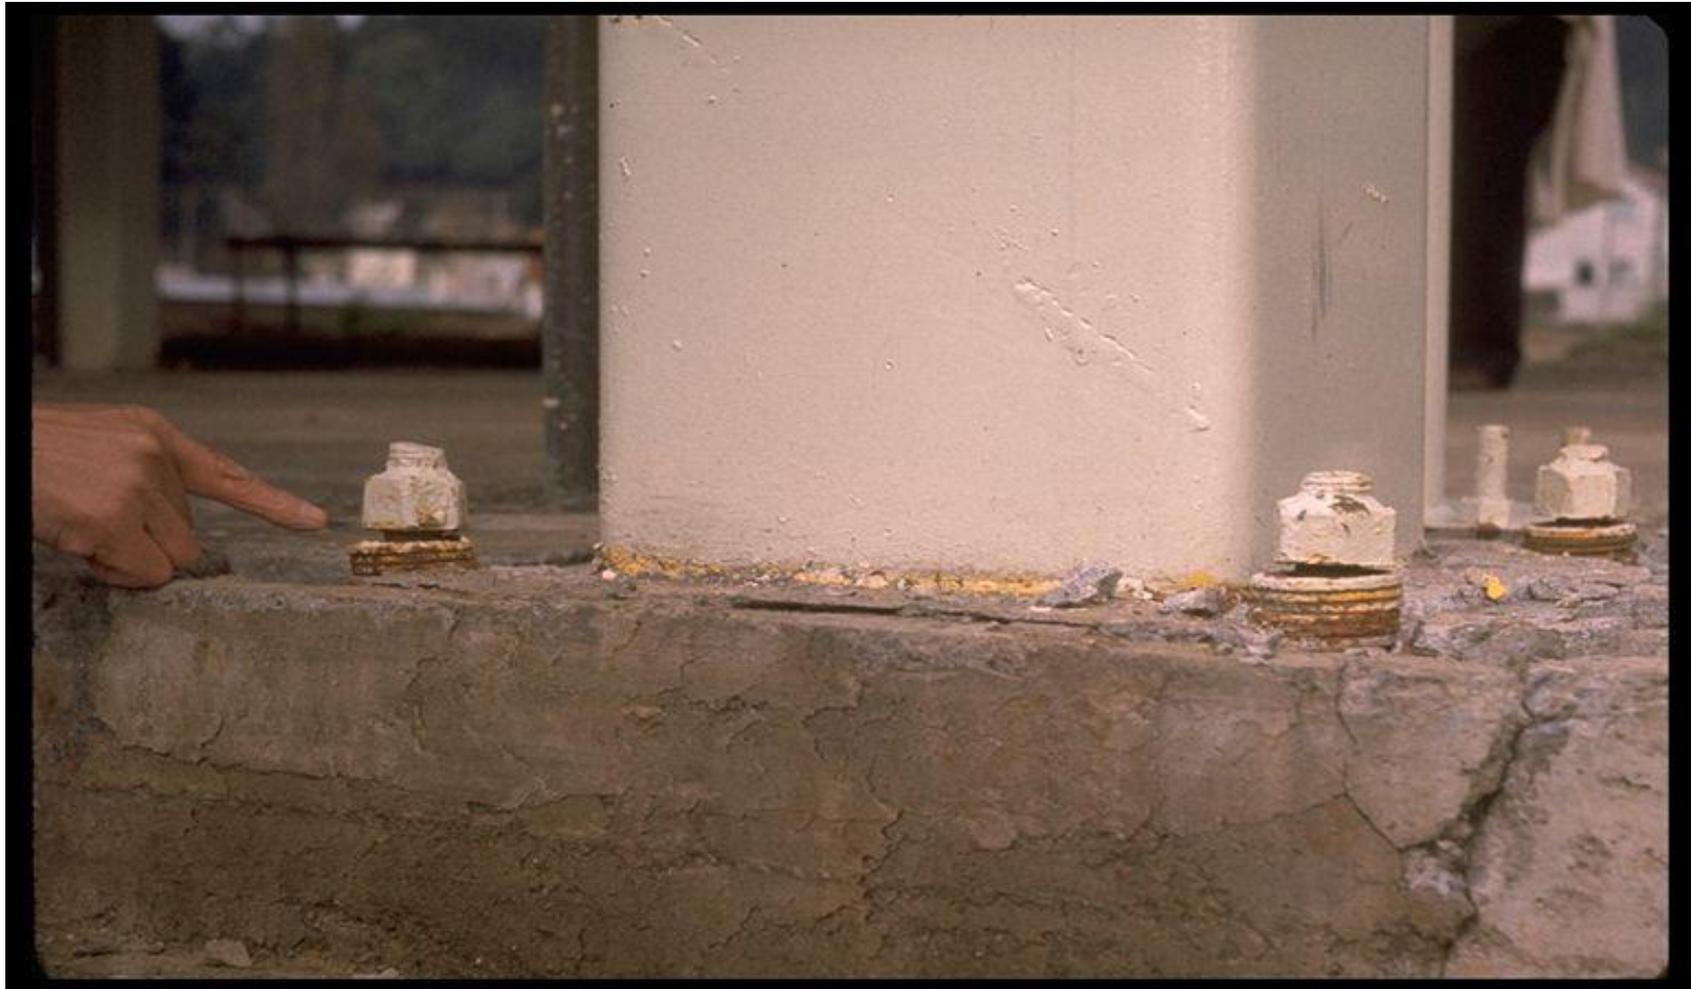
(Elongation des tiges d'ancrage des pieds de poteaux – Séisme de Chili 1960
- Source Nisee)

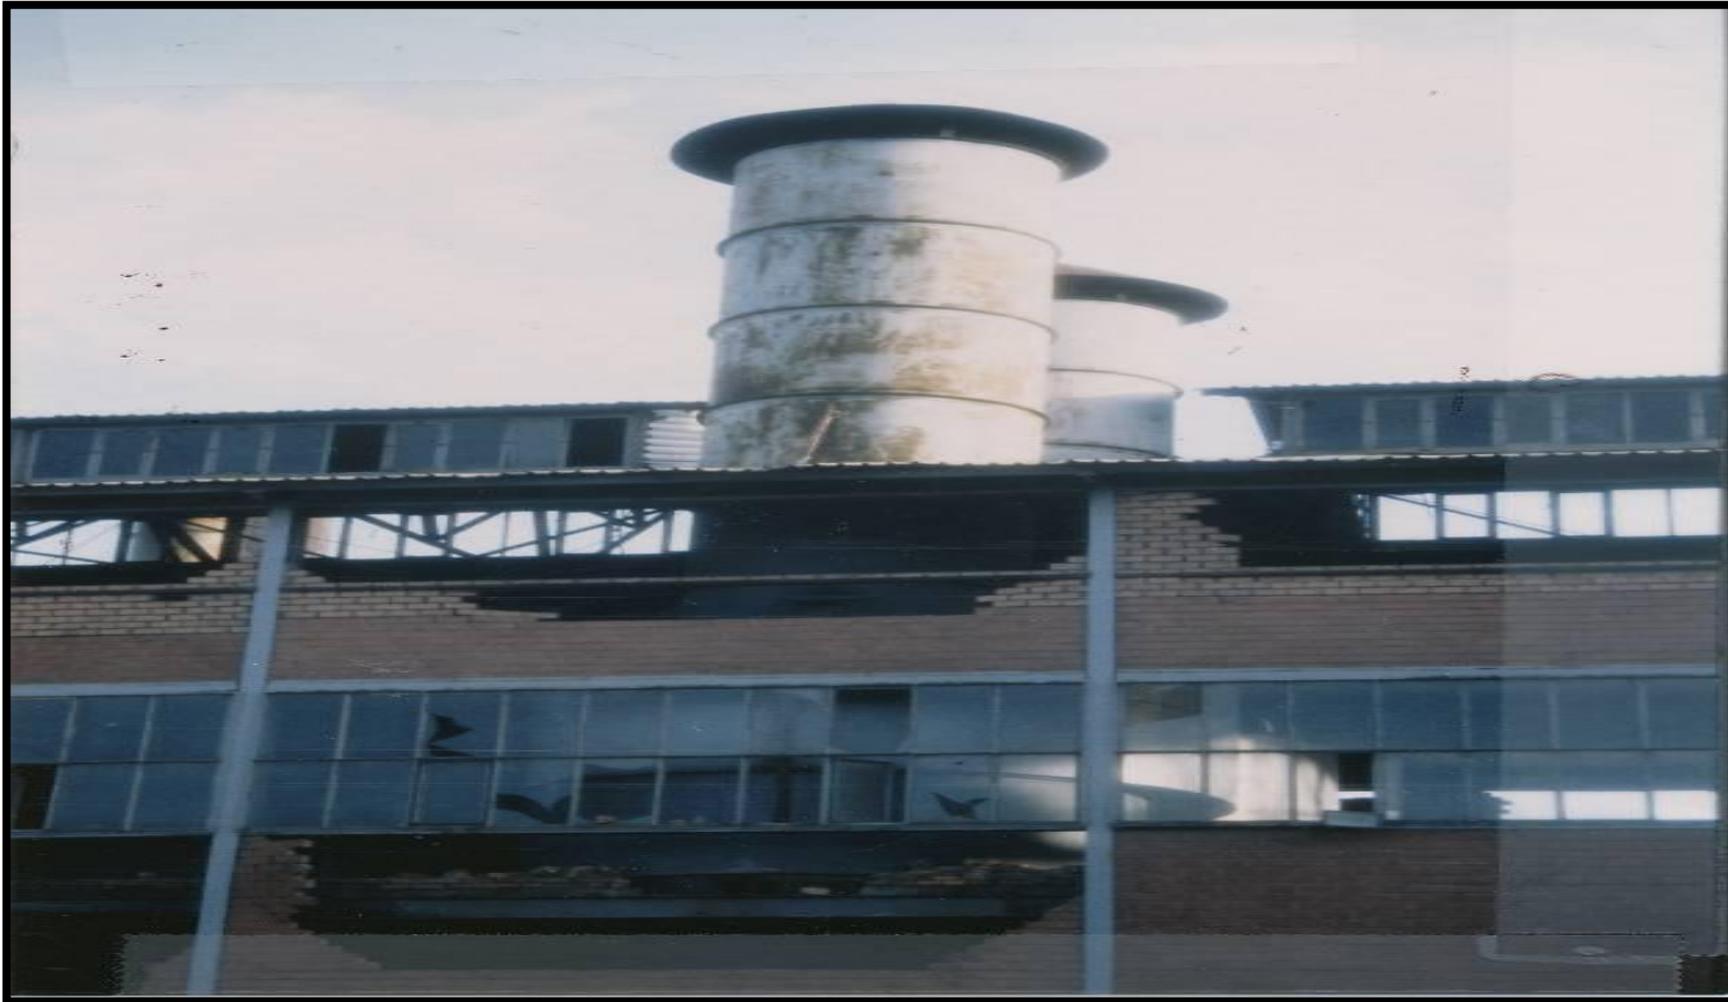
(Bâtiment industriel qui a perdu la majeure partie des vitrages et remplissages de ses long-pans – Séisme de Erzican 1992, Turquie - Source Rapport mission AFPS)
