LE COMPORTEMENT DES CONSTRUCTIONS METALLIQUES AUX SÉISMES

CYCLE DE WEB-ATELIERS : *CONCEVOIR ET CONSTRUIRE PARASISMIQUE*

Andrei Balgiu

Jeudi 25 novembre 2021

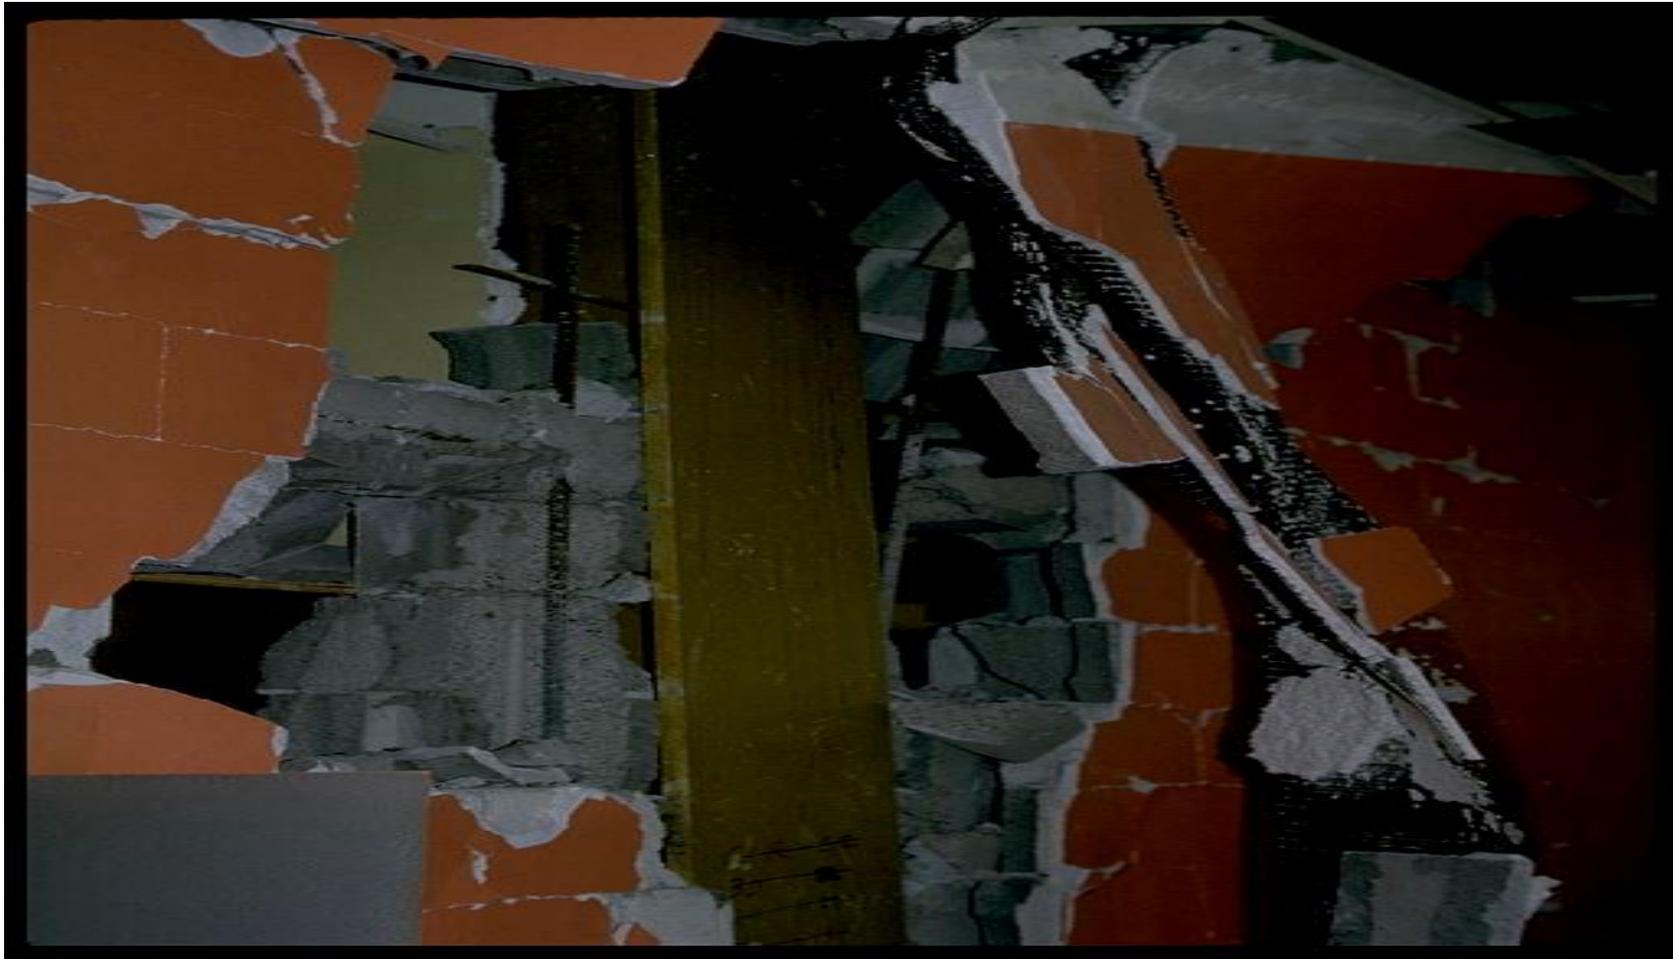
(Remplissages en maçonnerie armée détruits par les déformations trop importantes de l'ossature métallique)

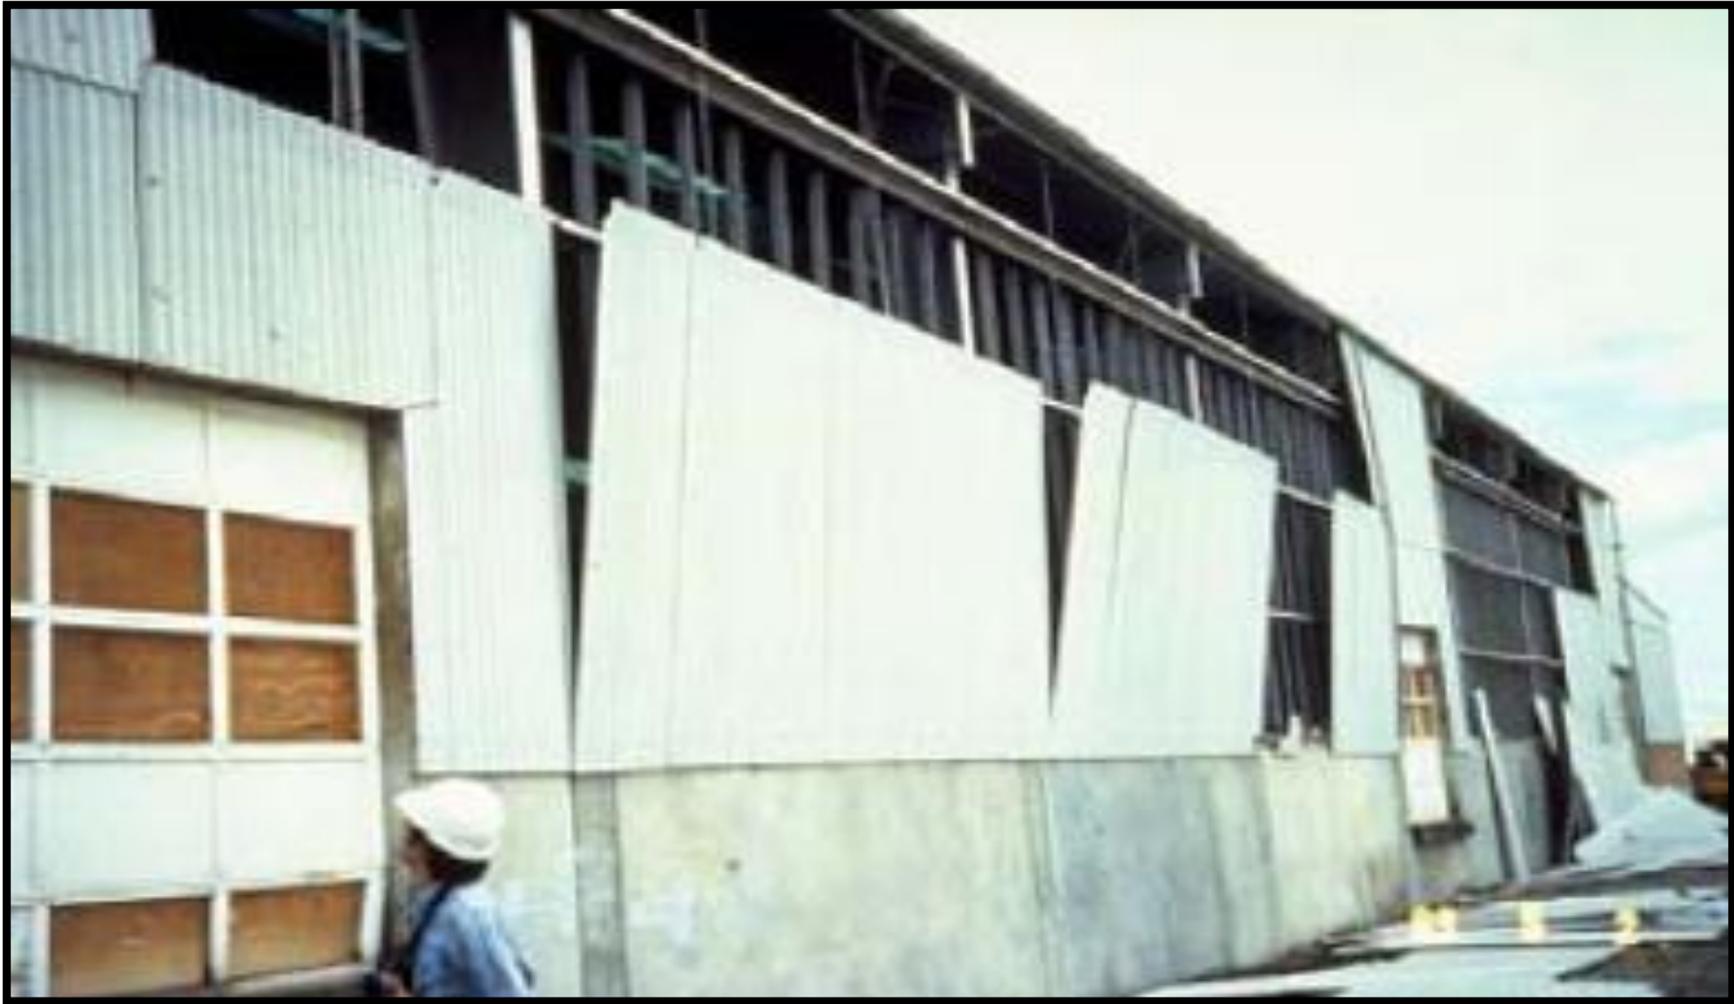
(Dégâts importants sur le bardage métallique des long-pans – Séisme de Coalinga 1983, Etats-Unis - Source Milan Zacek)

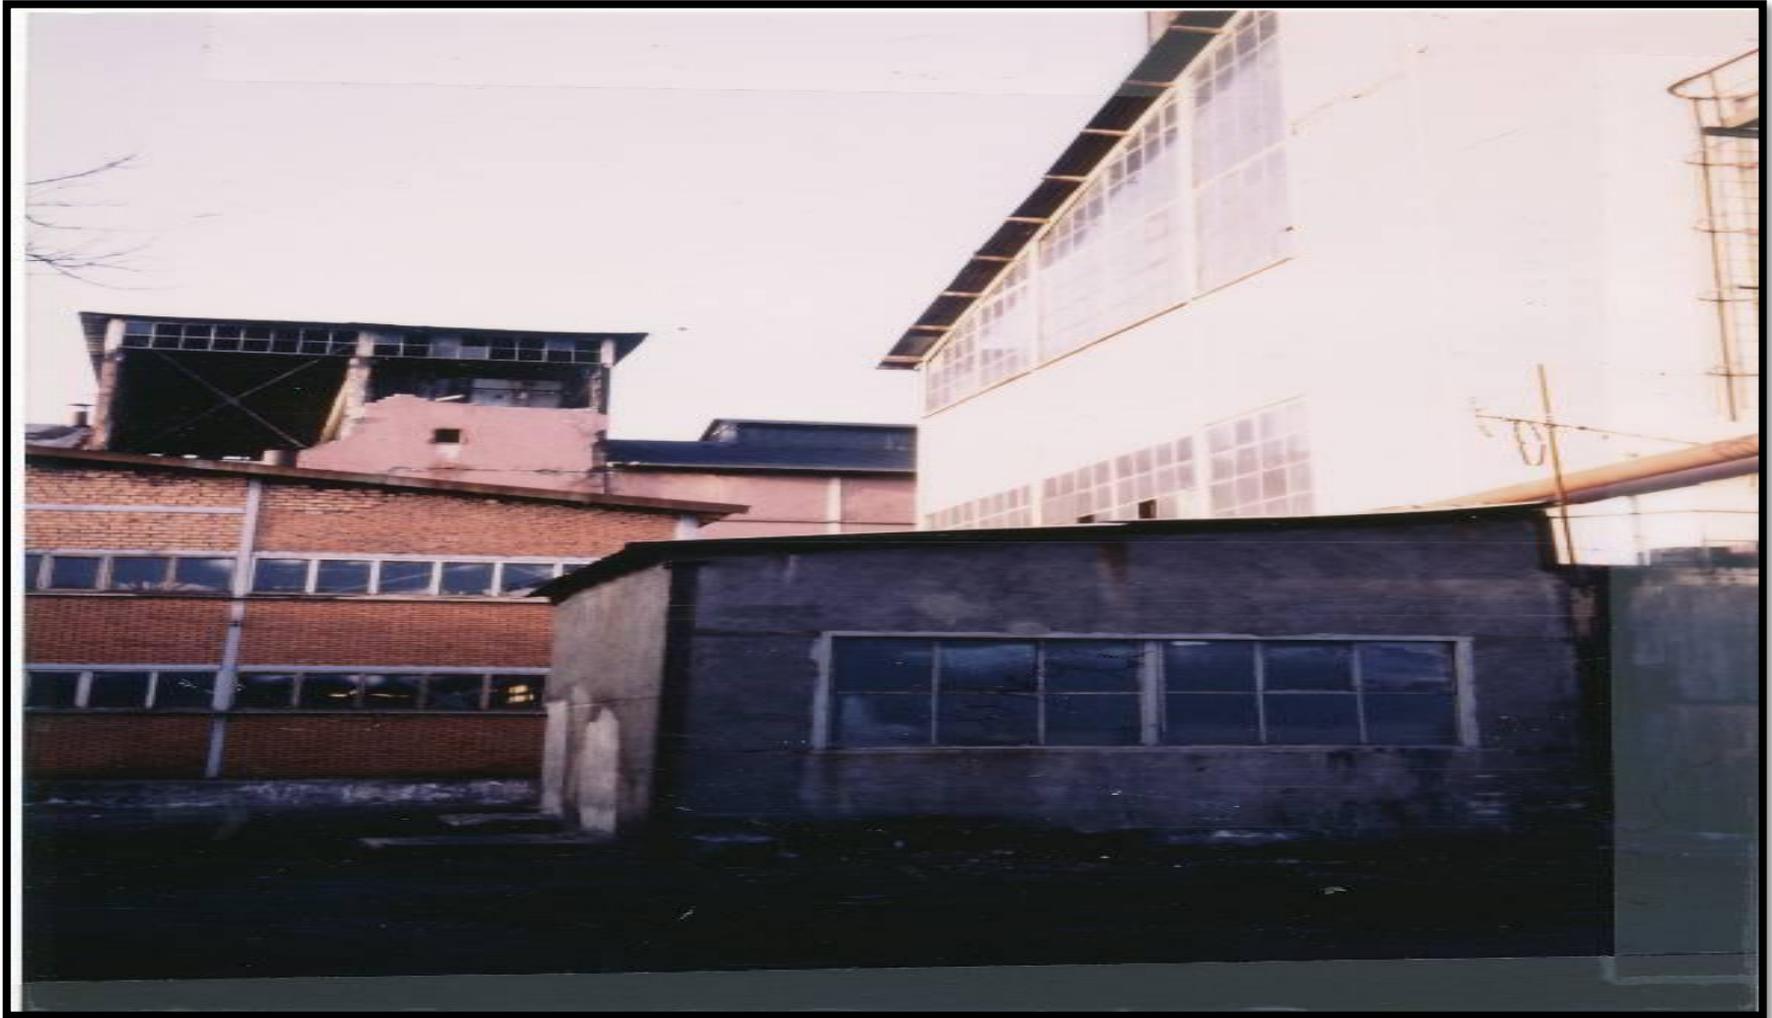
(Dégâts assez limités aux remplissages de pignon – Séisme de Erzican 1992, Turquie - Source Rapport mission AFPS)

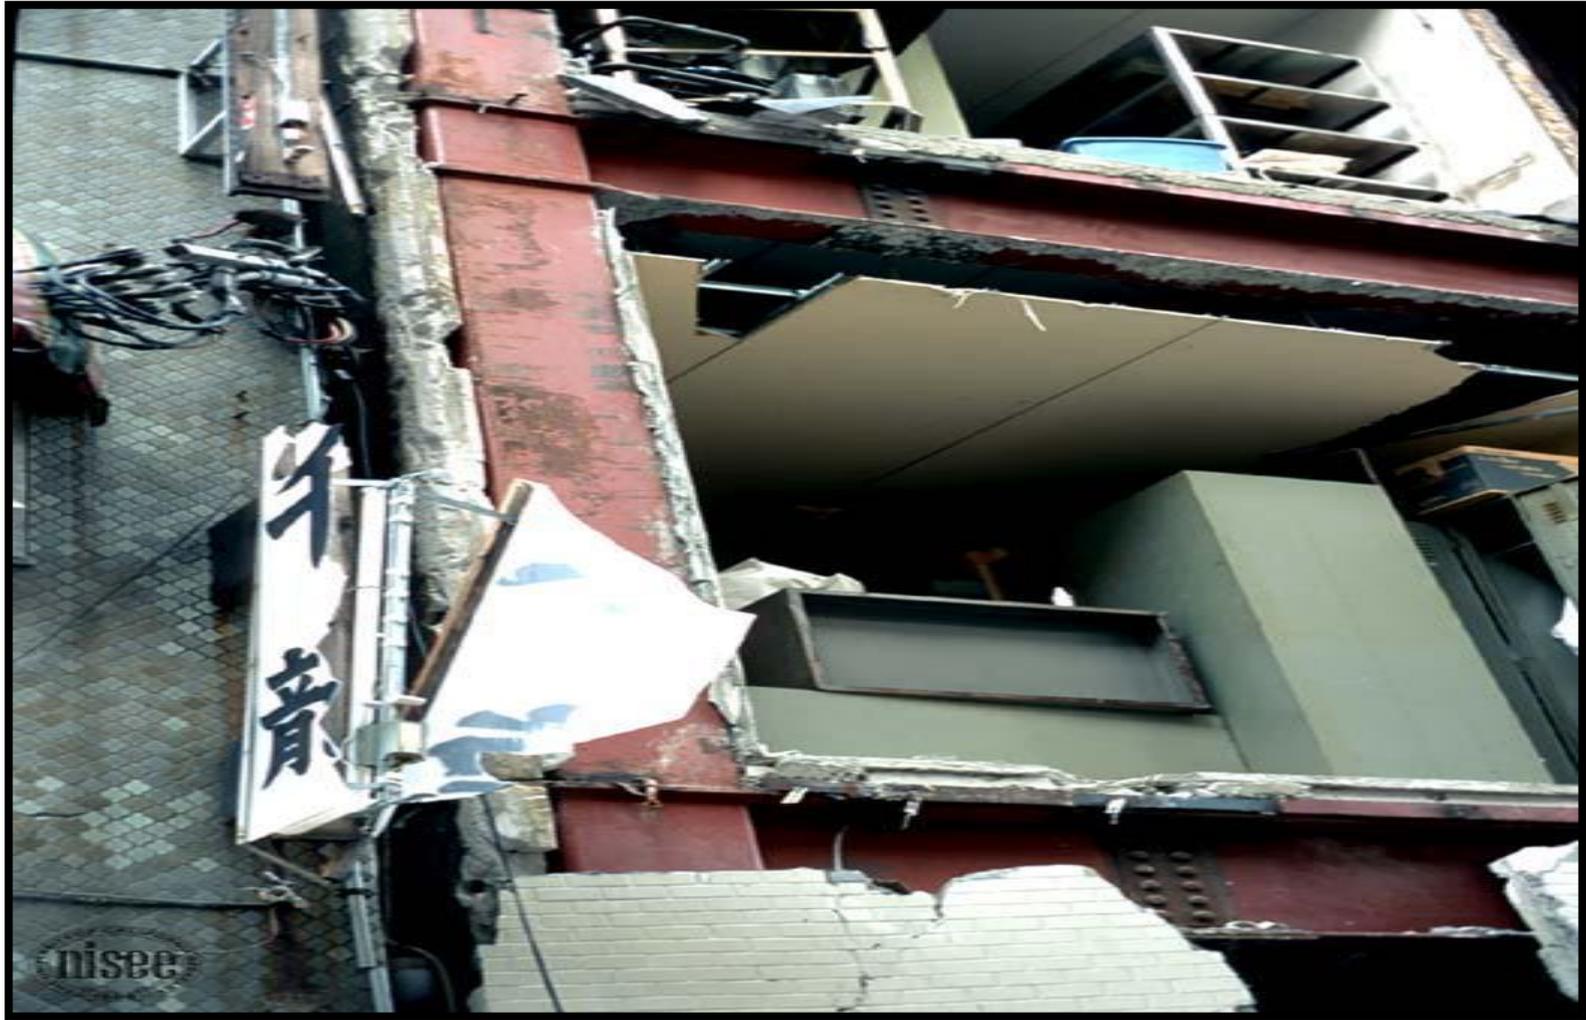
(Perte des parois externes du bâtiment, mais structure principale semblant intacte
– Séisme de Kobé 1995, Japon – Source Nisee)

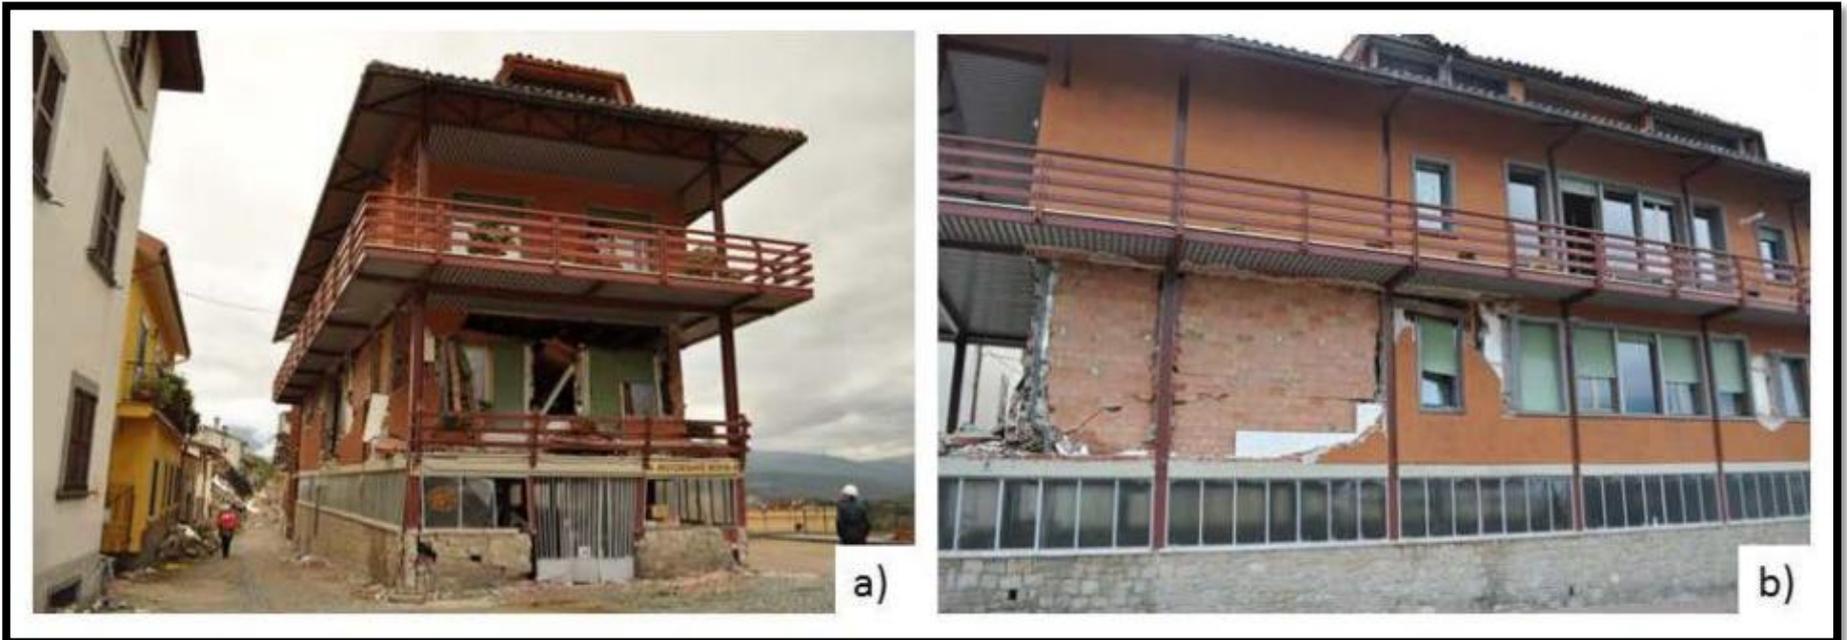
• Dans la région affectée par le séisme du 24 août 2016, il n'y avait pas beaucoup de bâtiments à structure métallique. Toutefois, un cas intéressant a été observé dans la « zone rouge » d'Amatrice. Il s'agit d'un immeuble de quatre niveaux, rez-de-chaussée, deux niveaux et des combles aménagés, sur une surface réduite. Un petit atelier mécanique fonctionnait au rez-de-chaussée du bâtiment, le premier étage était occupé par des bureaux et le deuxième niveau et les combles aménagés, par des logements.

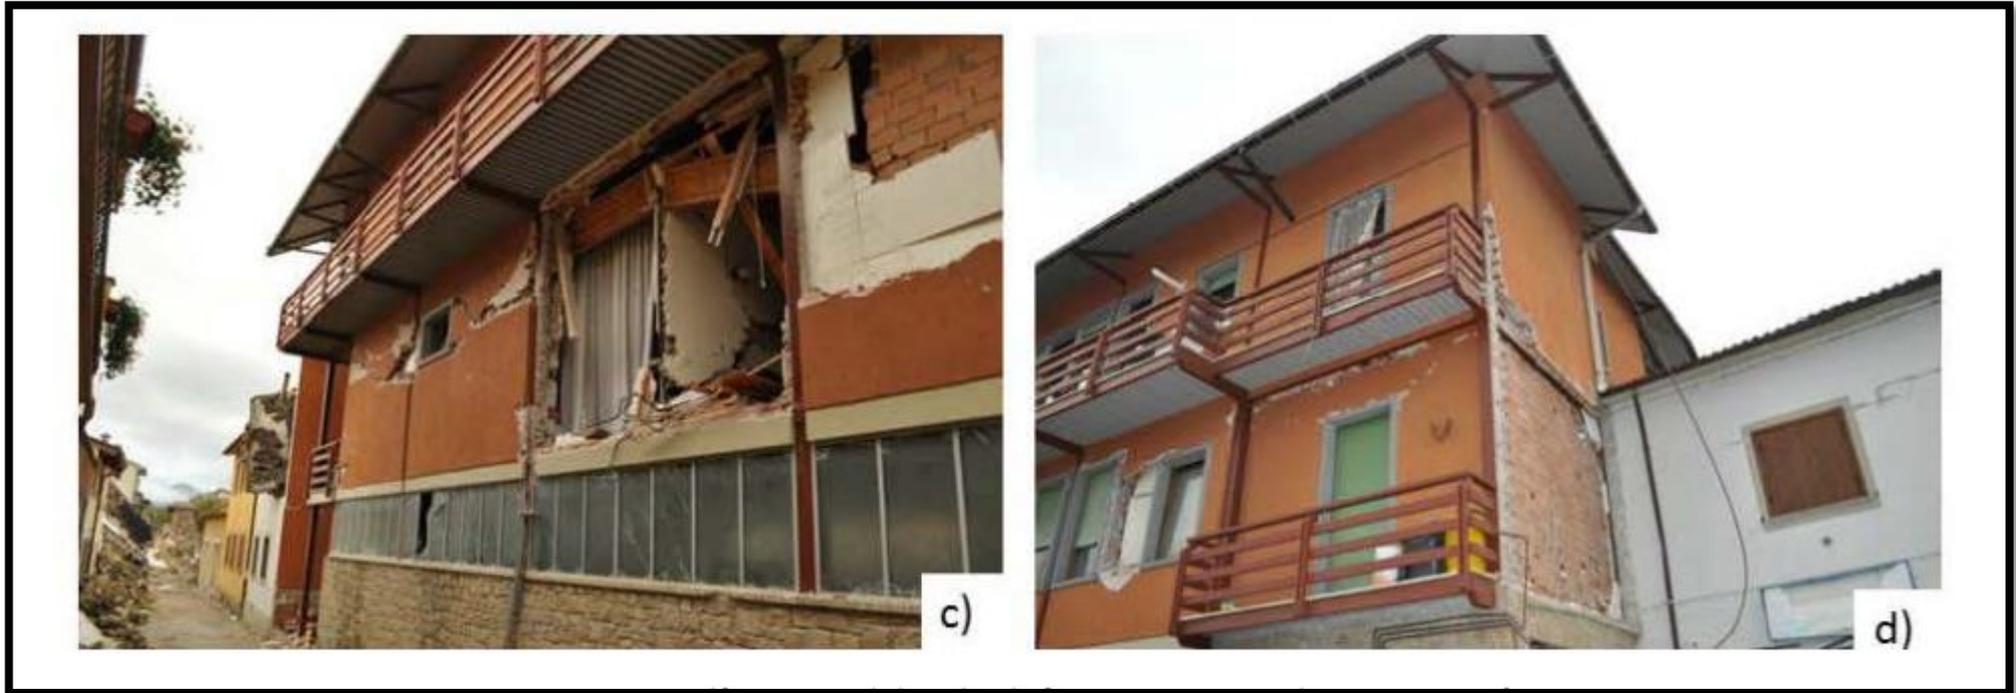
- La structure porteuse de l'immeuble est de type « **portique métallique** », avec un fonctionnement en cadre, poteau-poutre (la résistance au séisme est assurée par la flexion des poteaux et des poutres) dans les deux directions : transversale et longitudinale. Les assemblages entre les poutres des planchers et les poteaux sont réalisés par soudures. L'effet diaphragme est réalisé à chaque niveau par l'intermédiaire des planchers collaborants ou au moins à bac collaborant.

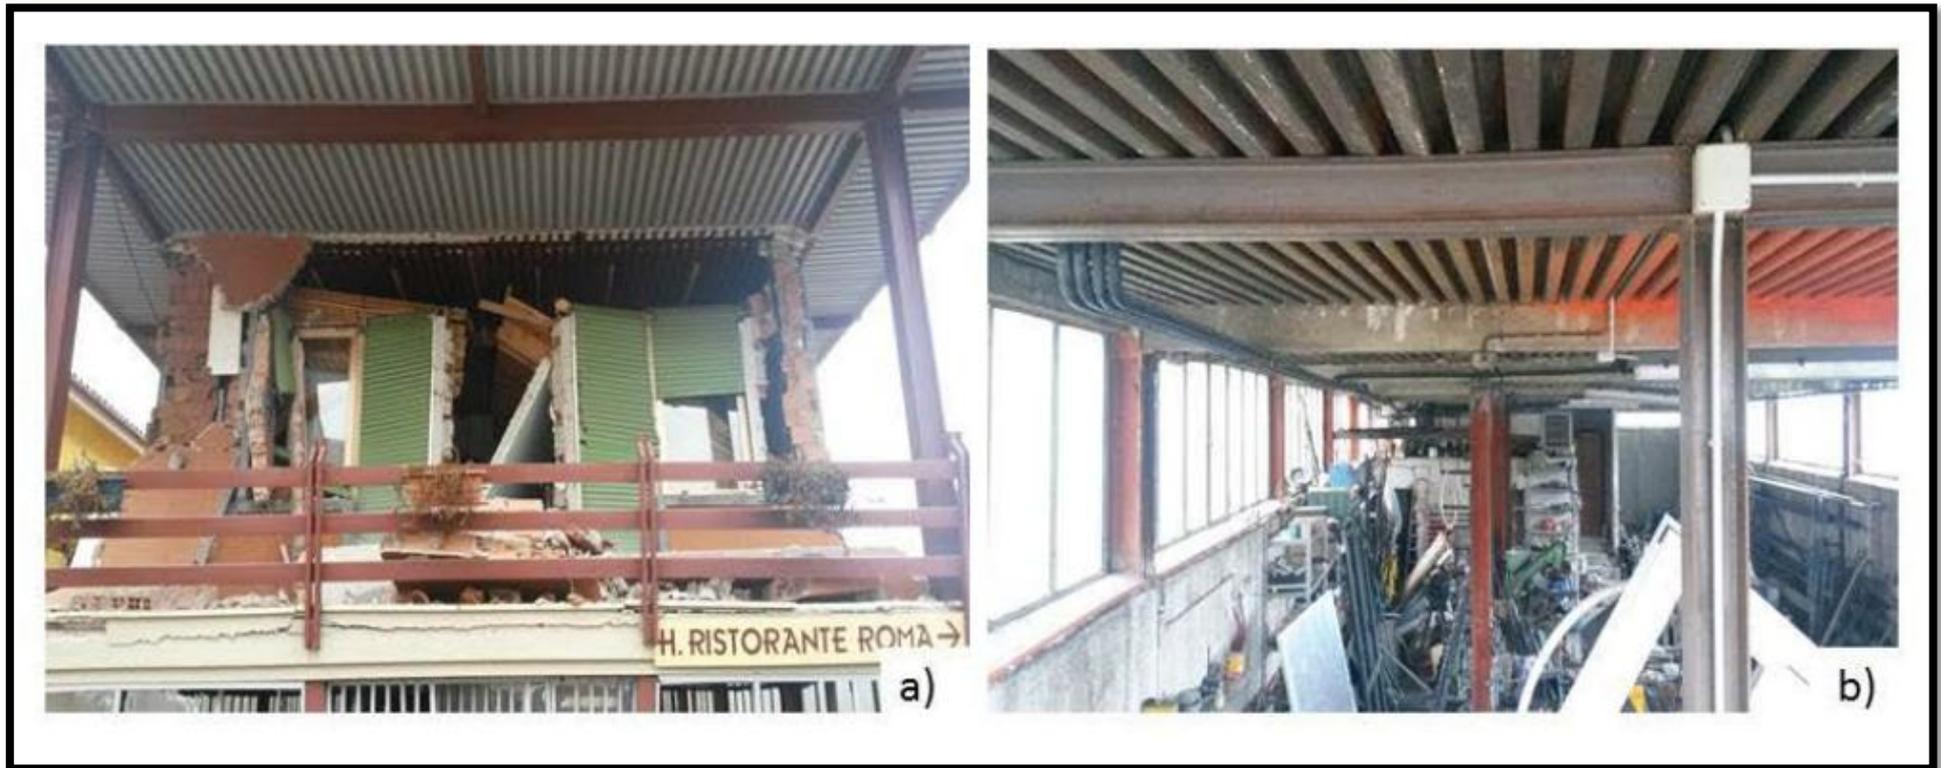
- Le compartimentage de l'immeuble est réalisé à l'aide des cloisons légères et les doubles parois en maçonnerie assurent la fermeture du bâtiment, en pignons et long pans. La « peau » extérieure de ces murs est fixée entre les âmes des poteaux métalliques. Les murs longitudinaux ne sont donc pas désolidarisés des portiques métalliques et ils ont participé à la reprise des efforts horizontaux dus au séisme dans cette direction. Le comportement de la structure métallique résistante de cet immeuble au séisme du 24 août est assez satisfaisant. Il n'y a pas beaucoup de dégâts visibles, à l'exception d'un poteau de pignon, qui présente un flambement important au RDC.

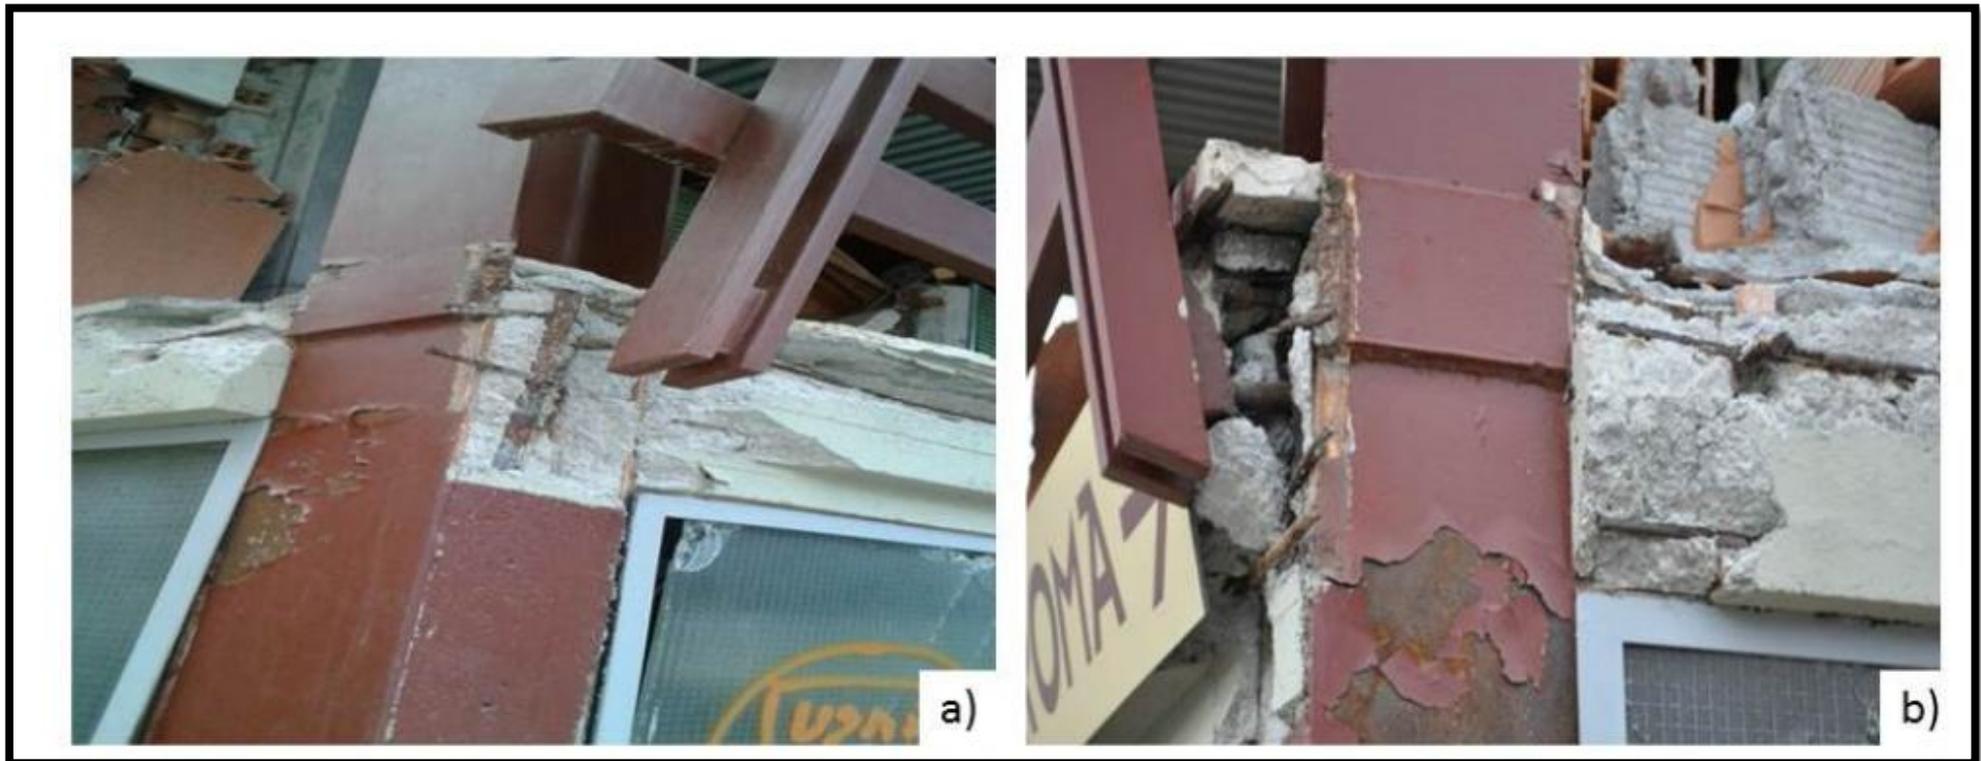
- La peinture écaillée sur plusieurs poteaux, au droit de leurs assemblages avec les poutres de plancher, montre que ces zones se sont fortement déformées, sans toutefois aller jusqu'à la création de rotules plastiques, qui auraient mis en danger la stabilité du bâtiment. Les maçonneries de remplissage, n'étant pas désolidarisées des poteaux métalliques, ont contribué à la reprise des efforts horizontaux dus au séisme. Par conséquent, les dégâts observés dans les panneaux maçonnés (travaillant comme « fusibles ») sont importants, dans leur plan et surtout hors plan.

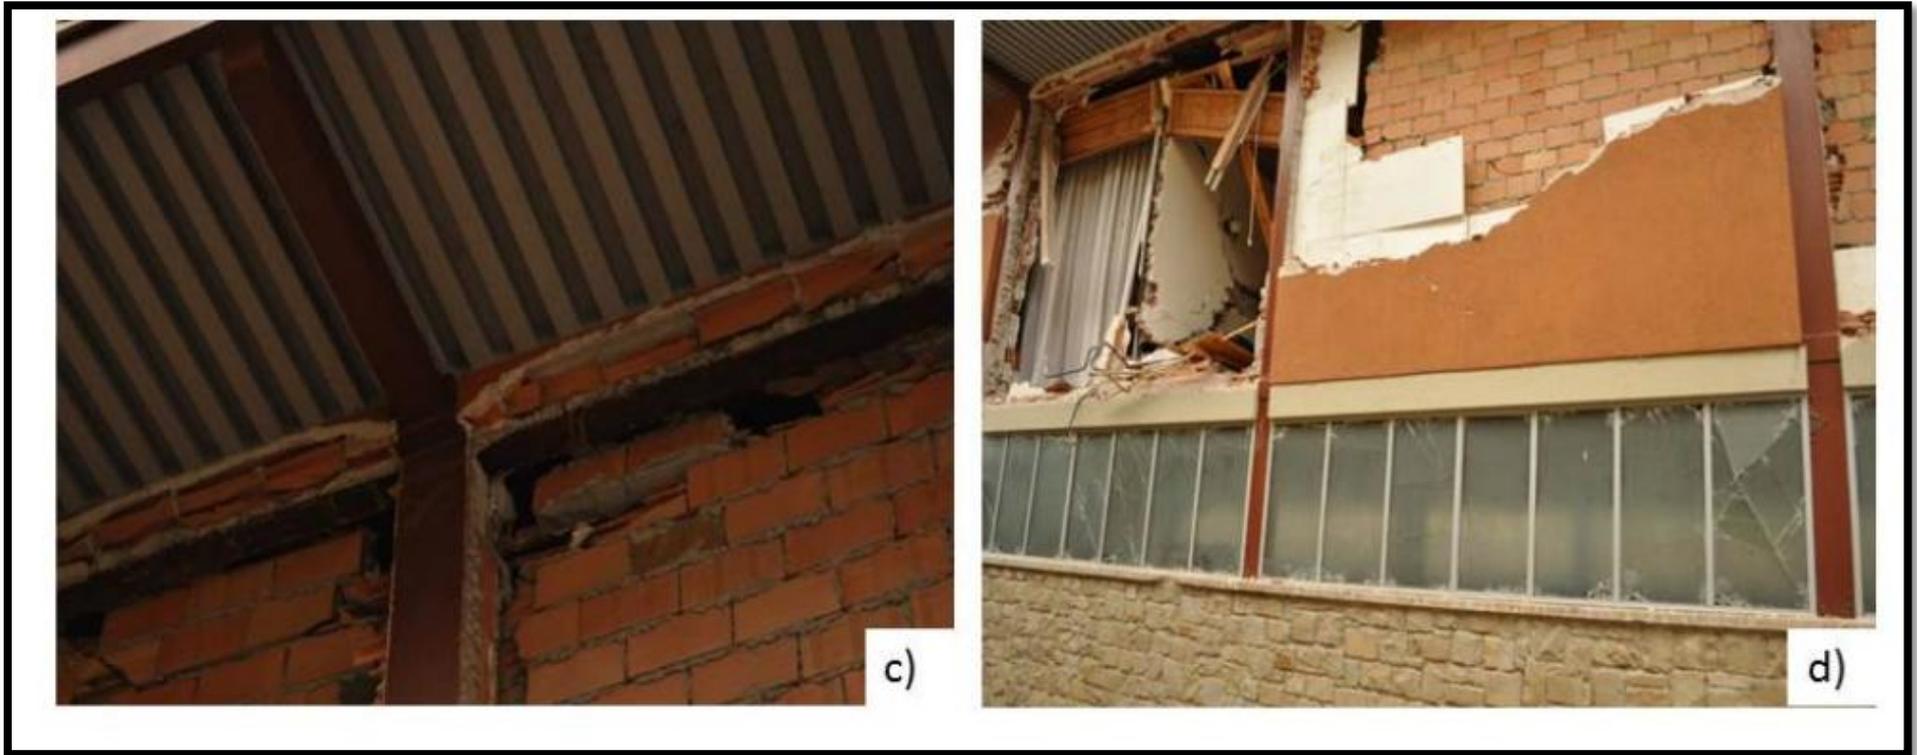
- La rigidité globale du bâtiment, notamment dans le sens longitudinal (obtenue par la mise en place des portiques métalliques avec des connexions soudées dans les deux directions, plus l'apport important de la maçonnerie fixée entre les poteaux) s'est avérée assez importante. Les photos prises sur site illustrent cette rigidité longitudinale, dans la zone d'entrechoquement avec le bâtiment maçonné plus bas du pignon, par les fissures longitudinales dans ce dernier.
