Dominique Batista, Cerema,  
Laboratoire d'Aix en Provence

Risques gravitaires induits et ouvrages  
géotechniques : observations post-  
sismiques et retour d'expérience

JT AFPS  
Renforcement au séisme des  
constructions existantes  
Arette, le 29/09/2017

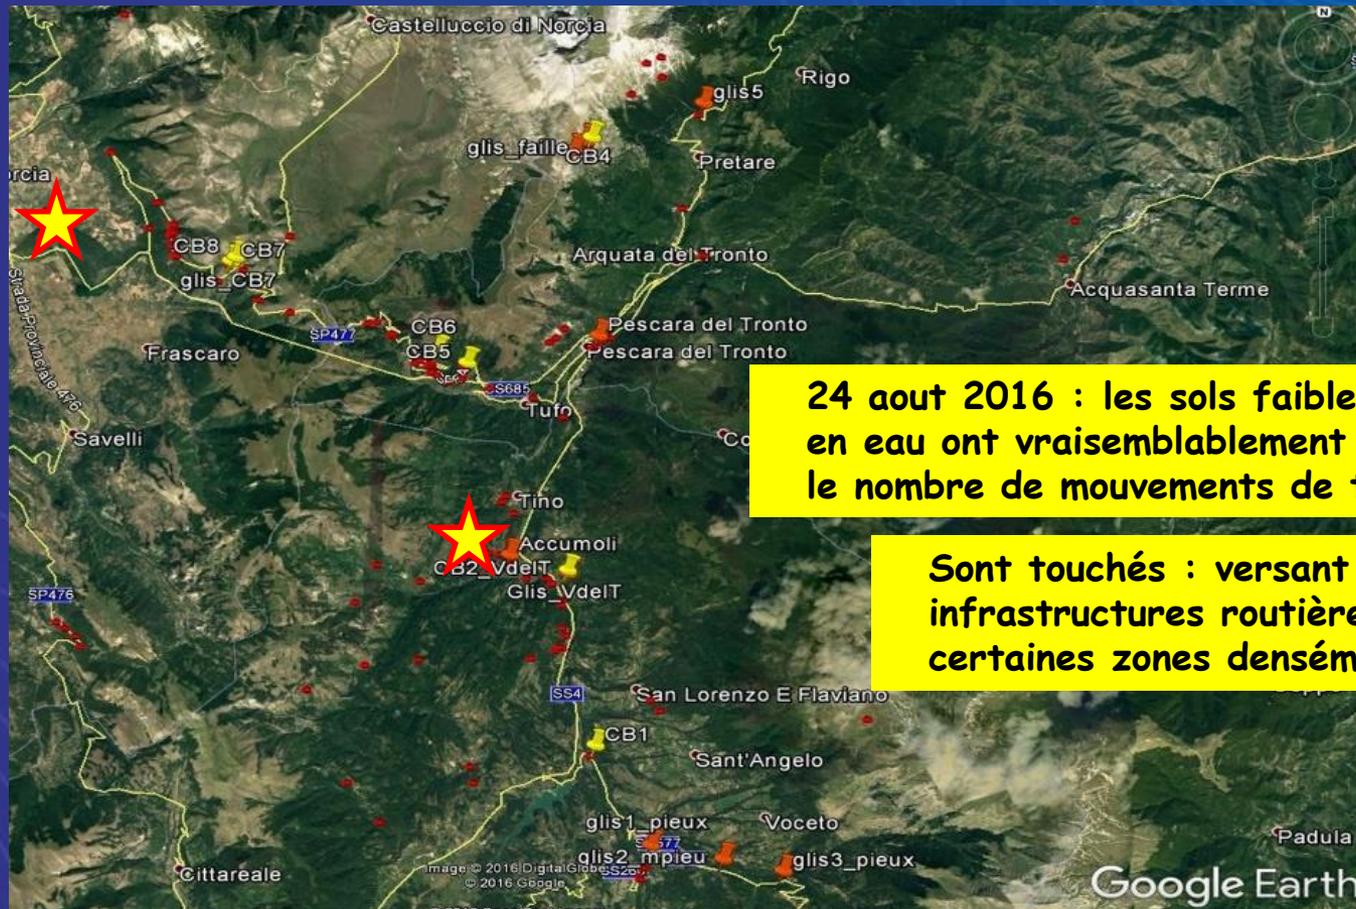
Plus de 140 mouvements de terrains recensés dans la zone épacentrale par l'ISPRA, le CERI puis par le GEER.

**24 août 2016 : les sols faiblement saturés en eau ont vraisemblablement limité le nombre de mouvements de terrain induits**

**Sont touchés : versant naturels, infrastructures routières certaines zones densément habitées.**

Mouvements de terrains recensés : points rouges : ISPRA, CERI, punaises jaunes et oranges AFPS

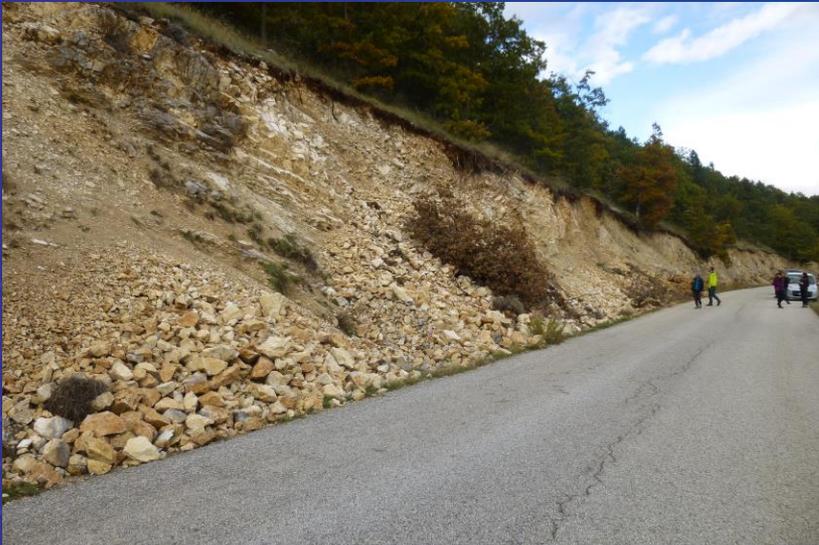
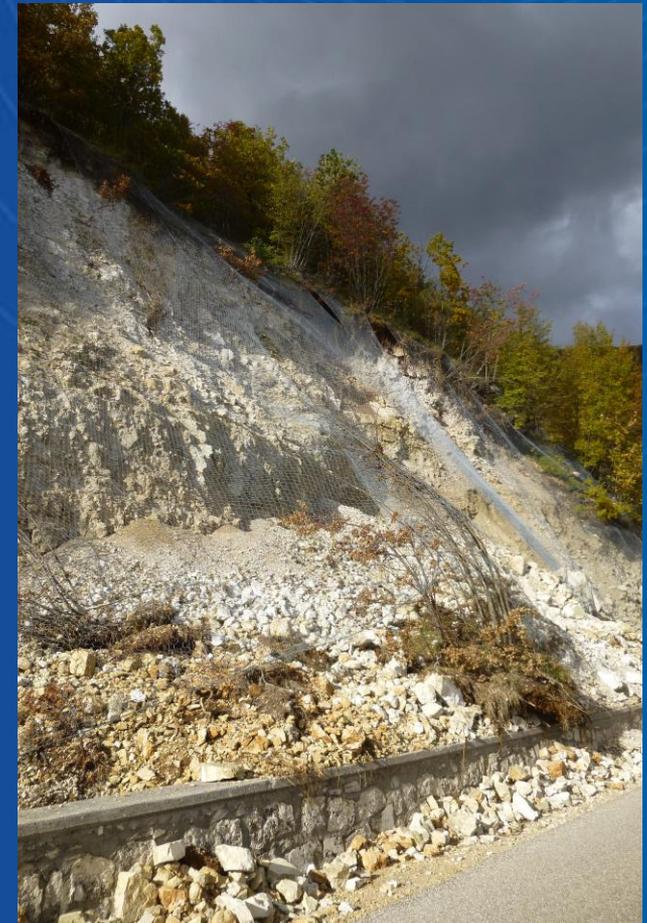
Routes secondaires à flanc de versant

De nombreuses instabilités rocheuses affectant plus ou moins le réseau routier

Amplification d'instabilités déjà connues  
Fragilisation du matériel,  
Augmentation de la sensibilité pour des dynamiques ultérieures

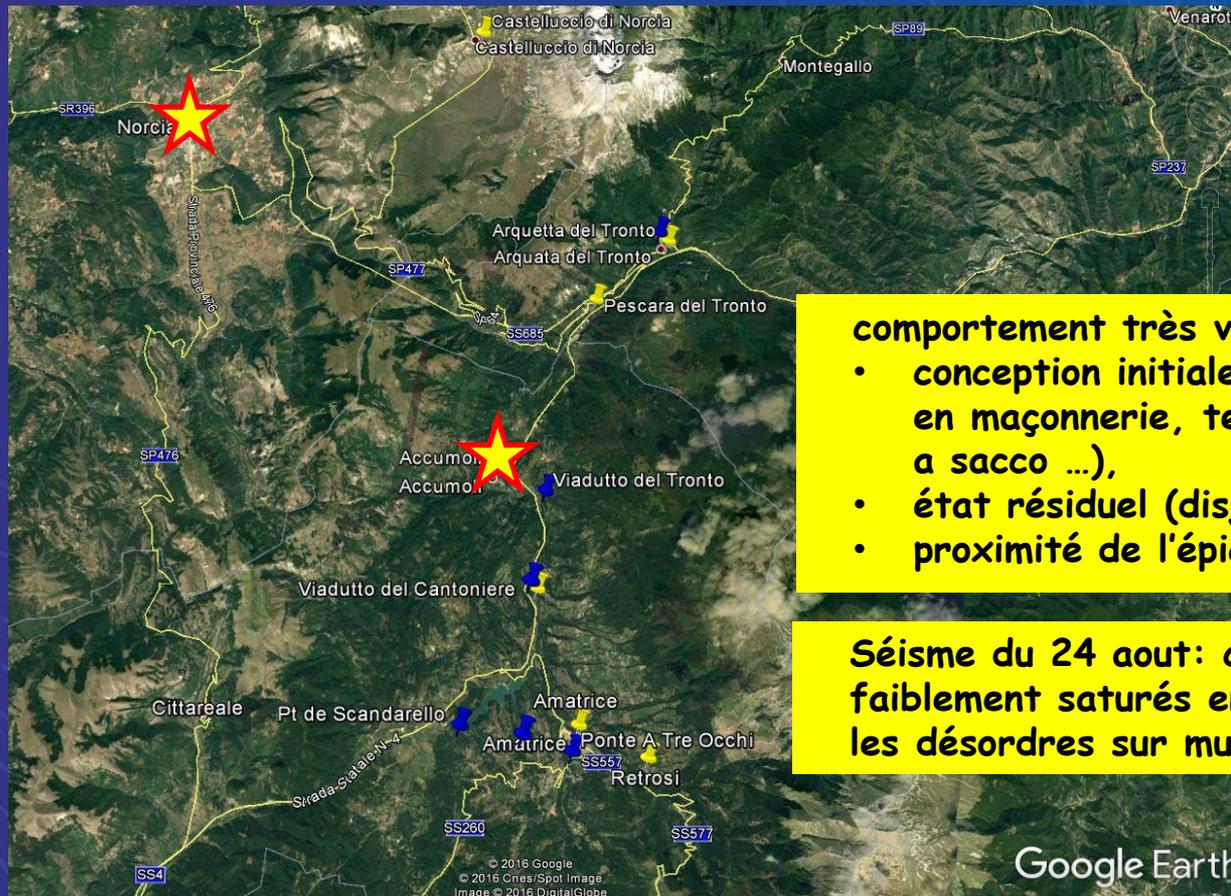
Les infrastructures de transport et réseaux ont été localement endommagés : ouvrages d'art modernes et anciens en maçonnerie, ouvrages de soutènement ...

- comportement très variable en fonction de
- conception initiale (ouvrages anciens en maçonnerie, technique du muratura a sacco ...),
  - état résiduel (disjointoiements)
  - proximité de l'épicentre.

**Séisme du 24 aout: comportement des sols faiblement saturés en eau qui a limité les désordres sur murs de soutènement**

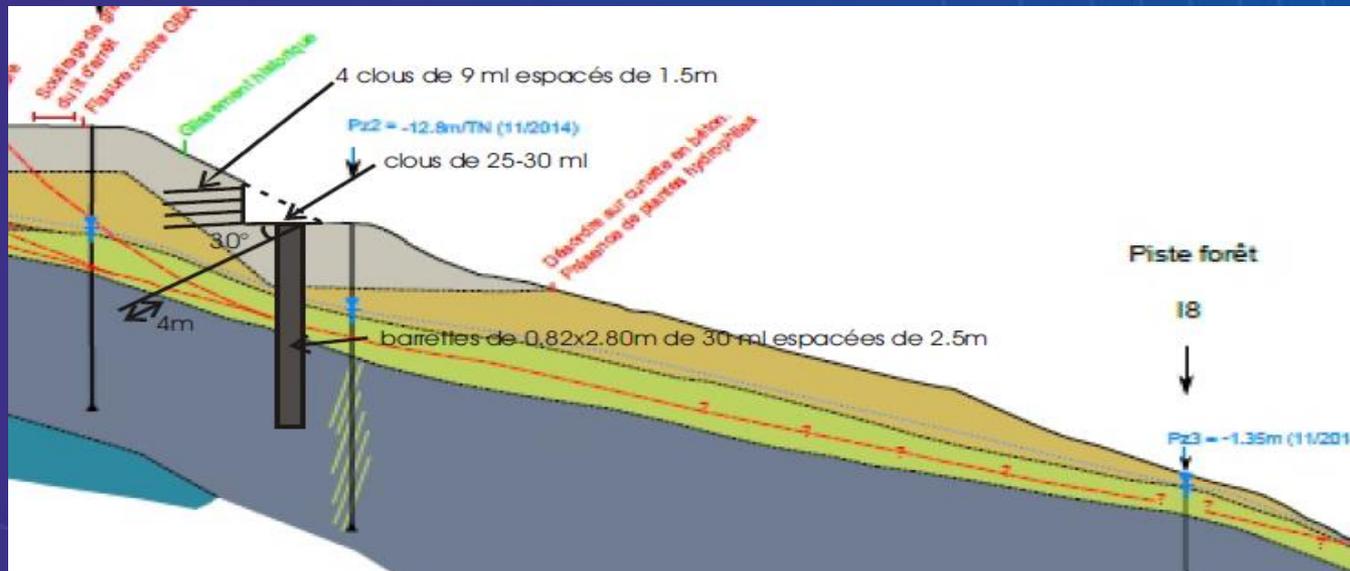
Un confortement massif se soldant par une sécurité faible au séisme ...

- confortement sismique hors de portée (avec les coefficients de sécurité EC8, NFP94-270)
- Recherche d'une sécurité minimale  $F > 1$
- éviter une rupture fragile du versant en cas de séisme

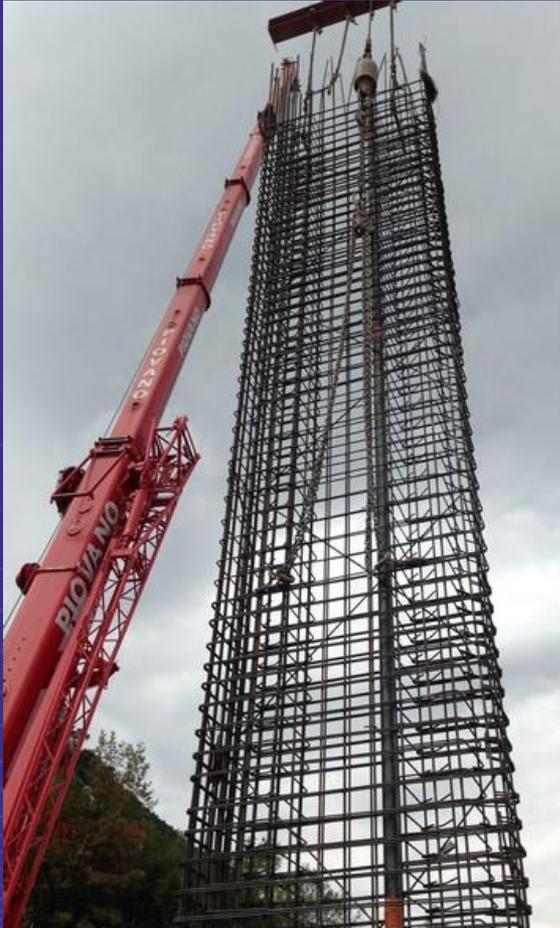
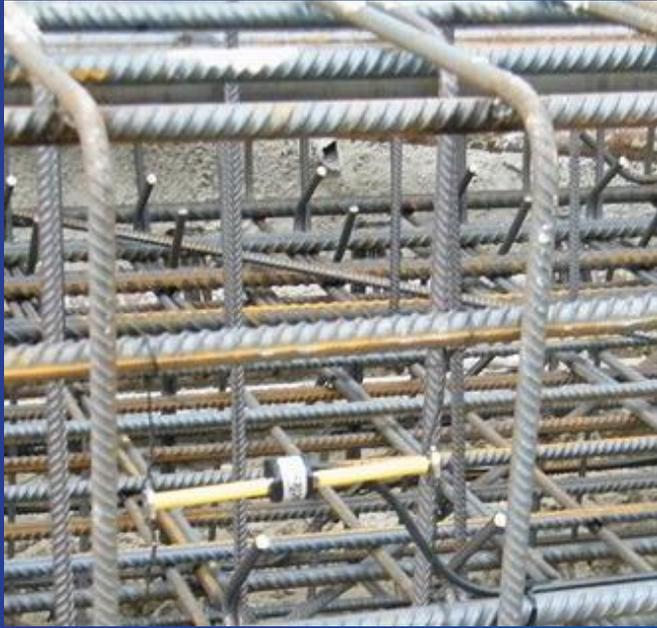
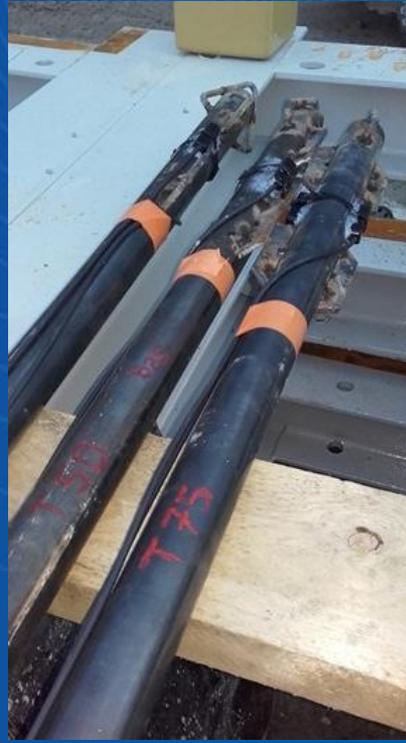
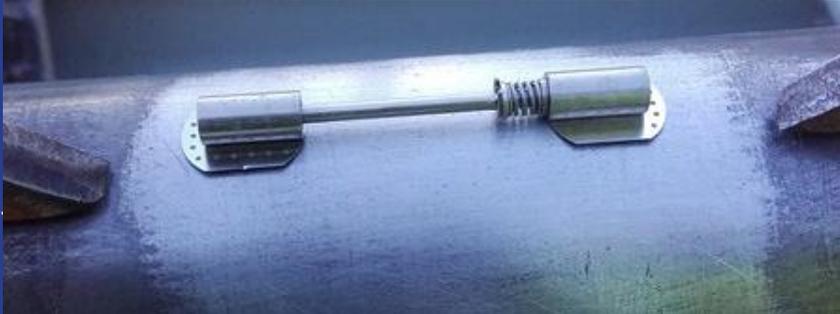
Un confortement massif se soldant par une sécurité faible au séisme mais permettant d'éviter des ruptures fragiles.

- 100 tirants de 50mm (500t)
- Paroi clouée de 10m
